**ESTUDIO DE MECÁNICA DE SUELOS**

**VIVIENDAS CON PROBLEMAS DE ASENTAMIENTOS**

**CONDOMINIO VILLA GALILEA C2**

Santiago, Mayo de 2010.

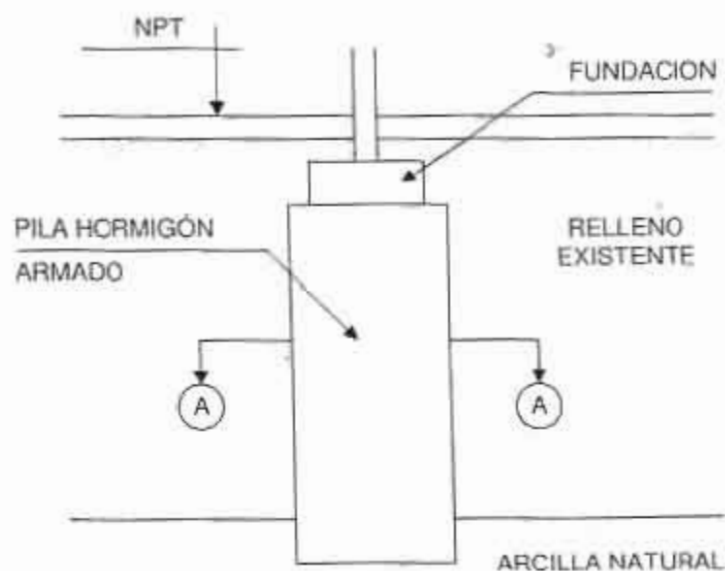
PILAS PARA APOYO DE FUNDACIONES

Los asentamiento en las fundaciones visualizadas después del sismo del 27 de Febrero se justifican en todas aquellas viviendas que han sido apoyadas sobre rellenos arcillosos mal compactados y/o contaminados; donde el sismo y las napas existentes han provocado recompactaciones de estos estratos y, probablemente, socavaciones.

Para la reparación de las viviendas con problemas de asentamiento de sus fundaciones (probablemente apoyadas en los estratos de rellenos contaminados o rellenos no compactos) se recomienda considerar la construcción de pilas de hormigón armado bajo sus fundaciones que permitan apoyar la vivienda en la arcilla natural y considerar un ganeo para volver a la horizontalidad el sello.

Se recomienda considerar pilas de 70\*60cm de sección y colocarlas cada 2.0 a 3.0m de distancia en los ejes que han sufrido problemas de asentamiento. Esto deberá ser ratificado por el ingeniero estructural de manera de no sobrepasar la tensión admisible indicada en el capítulo 3.2.
