EDIFICIO REGINA PACIS REVISION ESTRUCTURAL

Autor : Luis de la Fuente M.
Revisión : 2
Fecha : 04 de marzo de 2010
Dirección Proyecto : Regina Pacis 760, Ñuñoa, Santiago.

En la visita se realizó una inspección visual de los elementos estructurales del edificio en referencia, con el objetivo de evaluar el comportamiento de la estructura frente al terremoto ocurrido el 27 de Febrero de 2010 y establecer el nivel de daños observados.

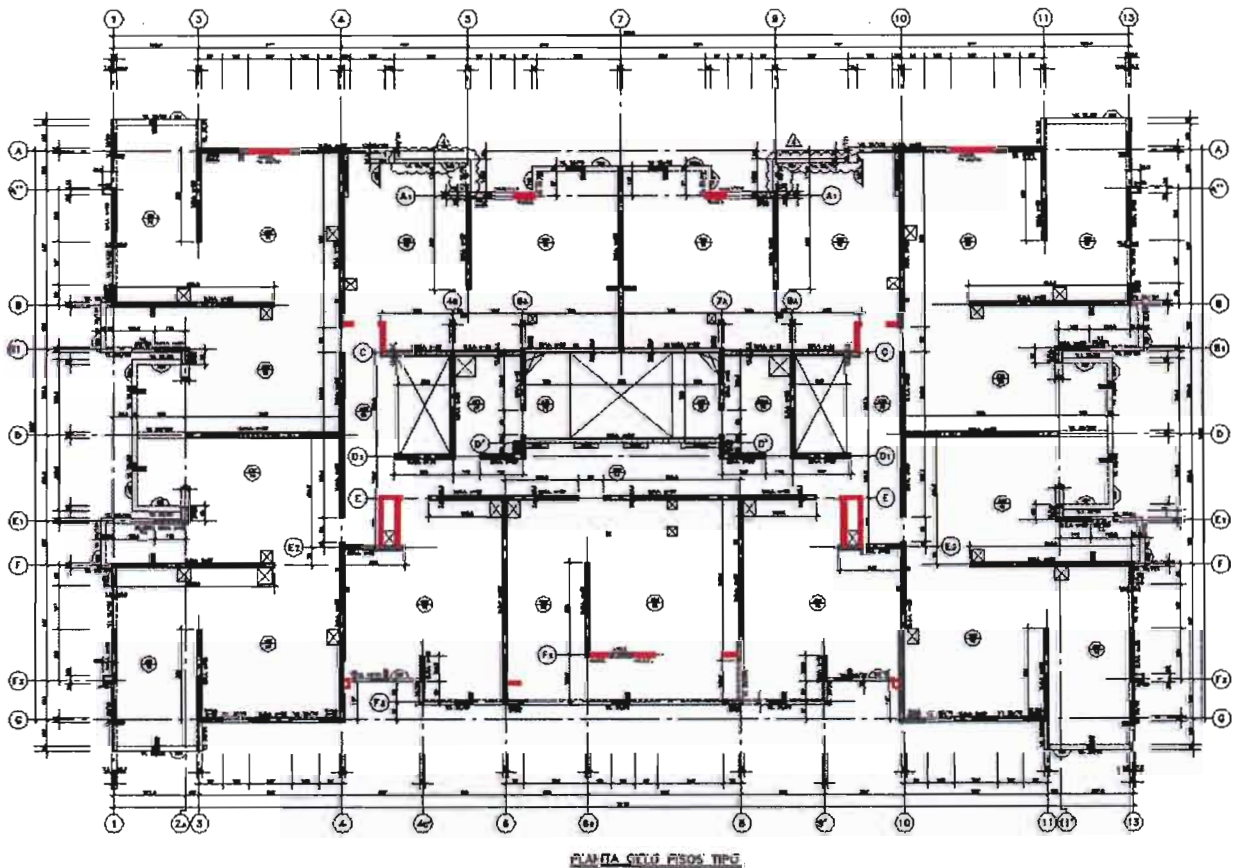
Figura1: Planta mostrando tabiques no estructurales en rojo

Se observaron fallas frágiles de los tabiques no estructurales, esto debido a que la dilatación entre los tabiques y los elementos estructurales (muros, pilares, losas) no fue adecuada para permitir que la estructura se deforme libremente sin dañar los tabiques.

Los tabiques no forman parte del sistema resistente vertical (estático) ni lateral (sísmico) de la estructural. Las fallas mostradas no presentan un riesgo para las personas, ni un deterioro en la capacidad resistente original de la estructura.

Para solucionar este problema se deben materializar los criterios constructivos detallados en las E.T.O.G. en cuanto a la dilatación entre elementos no estructurales y la estructura del edificio.

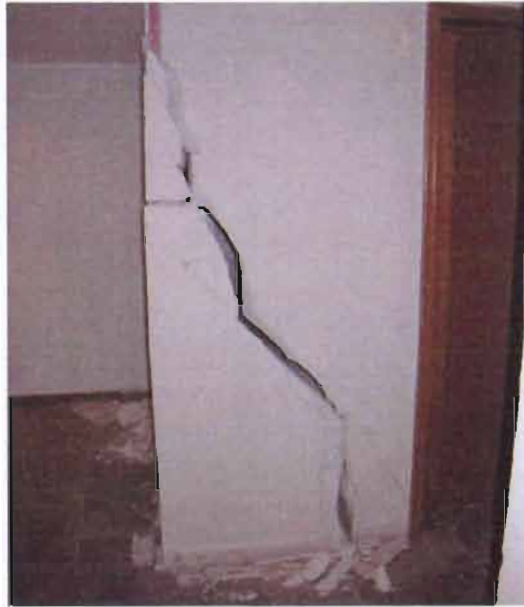
Fotografía1: Falla tabique no estructural

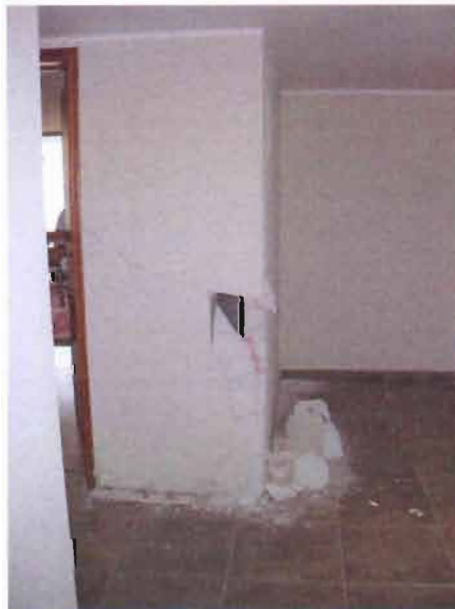
Fotografía2: Falla tabique no estructural

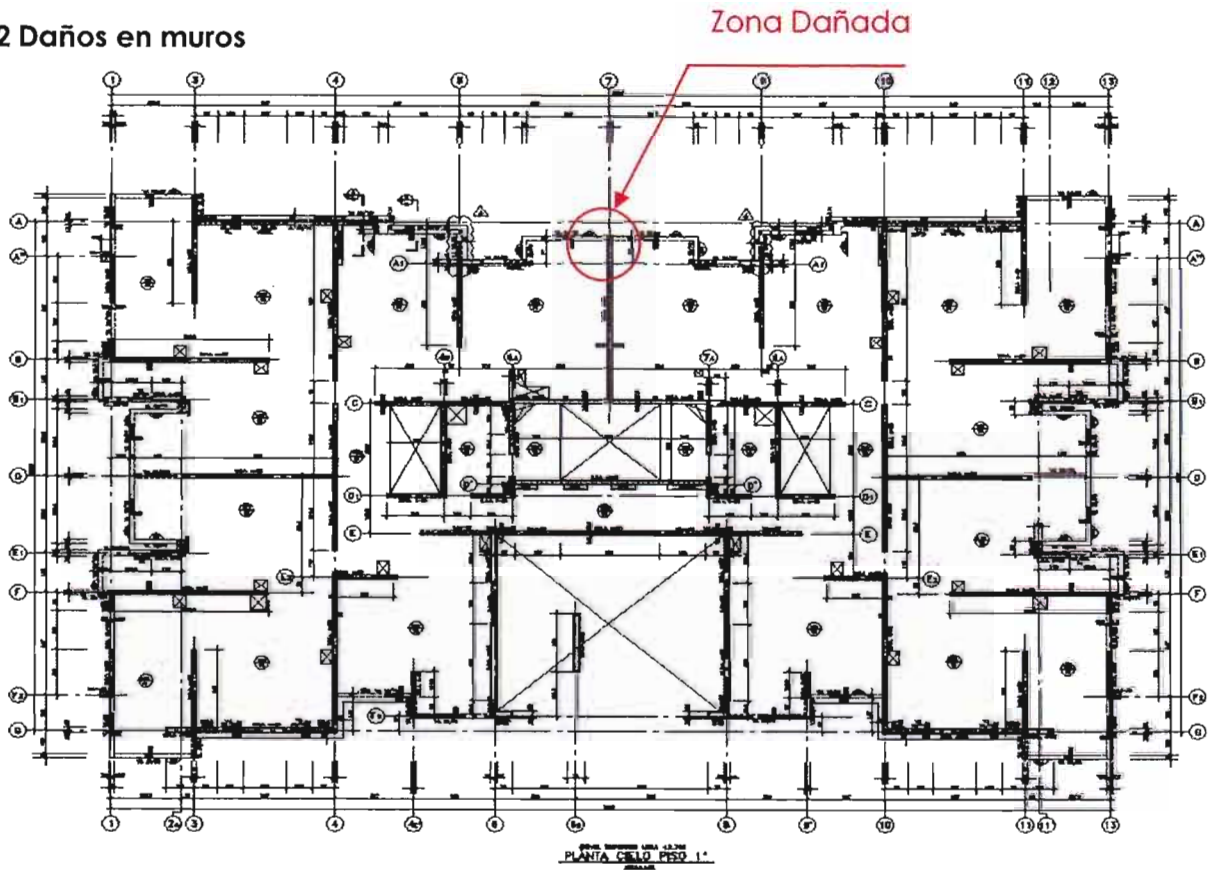
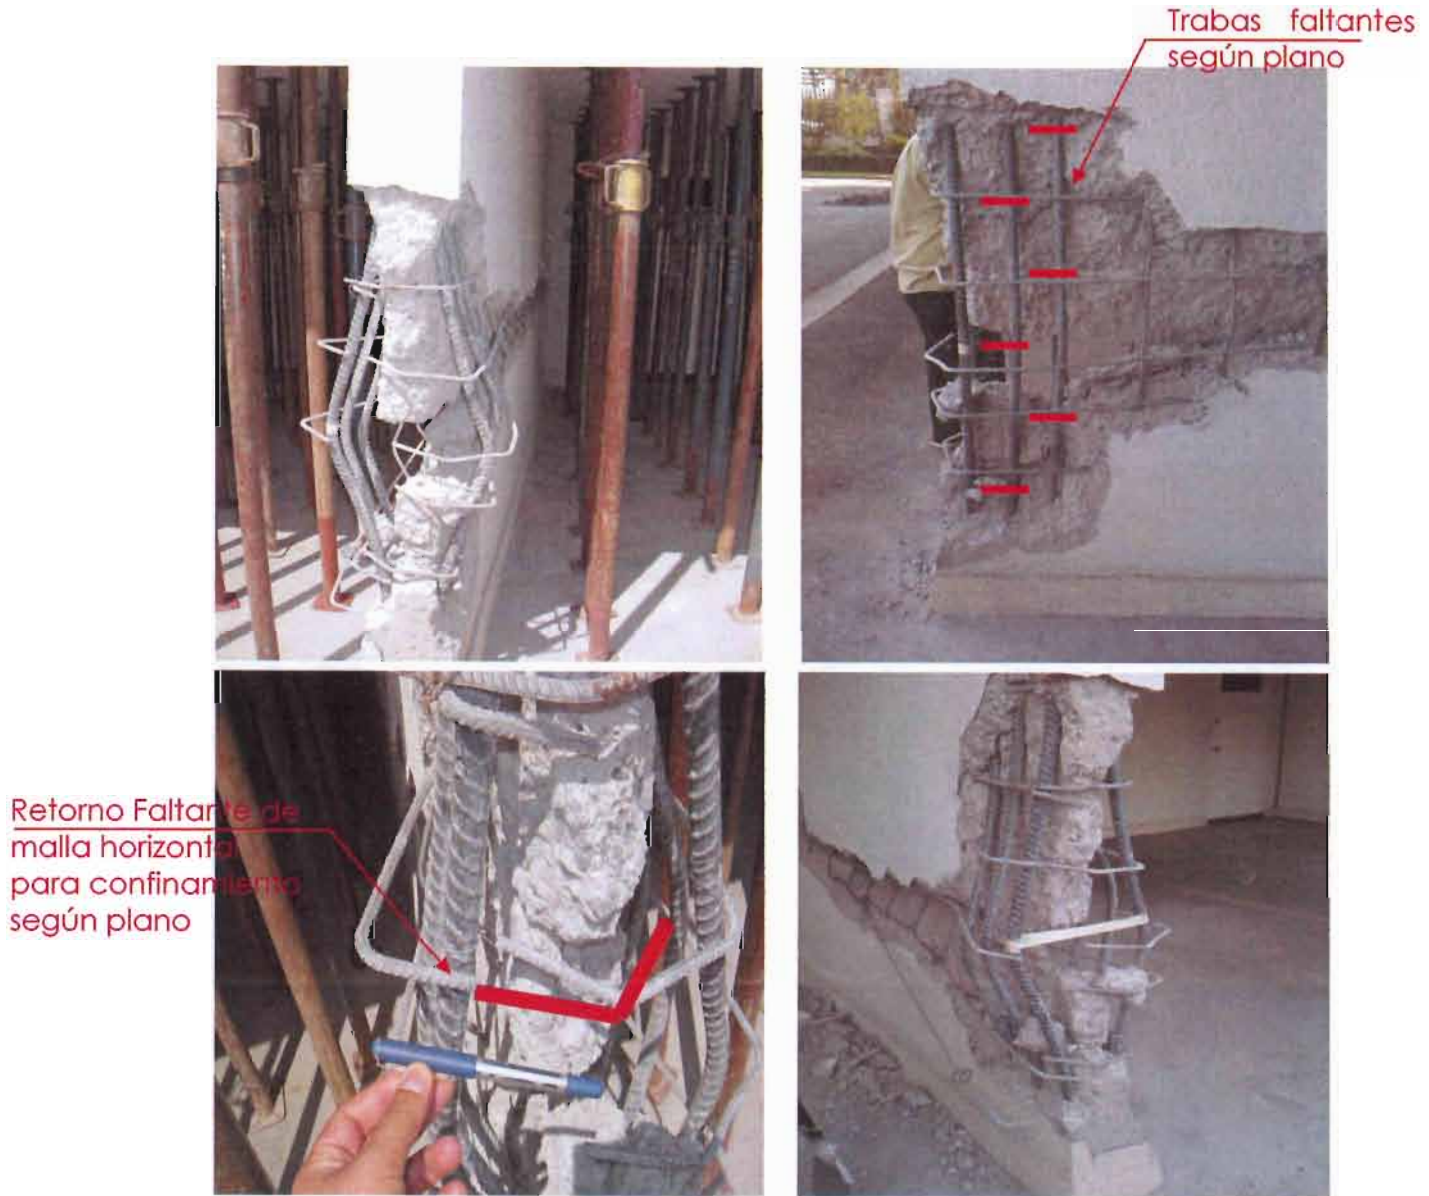
Muro en eje 7

Este muro presenta una falla local de compresión por flexión, con pandeo de su enfierradura principal en uno de sus extremos. Esta situación afecta los primeros 70 cm de la longitud en planta del muro con desprendimiento de hormigón, hacia el interior del muro en planta la grieta se propaga 400 cm aproximadamente con pandeo de la malla vertical. Esta situación se presenta solo en el primer piso, siendo el único muro del edificio con este tipo de falla.

Fotografía3: vistas de la falla muro eje 7

La falla local afecta el extremo del muro y se debe a la falta de confinamiento del hormigón en dicha zona. Al fisurarse el hormigón se desprende dejando expuestas las armaduras que se pandean por efecto de la compresión por flexión que originó la falla. Al observar la falla en terreno se constató que el muro se construyó sin las armaduras de confinamiento especificadas en los planos de cálculo.

i.- Sistema de cargas verticales (cargas estáticas): esta falla local no afecta la estabilidad del edificio debido a cargas verticales siendo innecesario su alzaprimado por este motivo sin embargo para evitar daños locales en losas y vigas del piso afectado se ordenó alzaprimar alrededor del muro aproximadamente desde el tercer piso hasta las fundaciones con alzaprimas metálicas.

ii.- Sistema de cargas laterales (cargas sísmicas): la falla local de este muro afecta a la mitad del largo del muro(en el peor de los casos), esta longitud representa el 10% del total de muros del edificio en esa dirección. Esto permite asumir que aproximadamente queda disponible el 90% de la capacidad resistente del edificio frente a cargas laterales lo cual es suficiente para resistir un terremoto importante.

Como procedimiento de reparación se construirá un pilar en el cabezal del muro en el piso afectado que se extienda un piso hacia arriba y hacia abajo, es decir: en el segundo piso y en el subterráneo. Se propone dejar la armadura existente y colocar como armadura adicional lo especificado en nuestros planos debidamente estribados. Luego de materializar este pilar se reparará el muro (sector malla) manteniendo el espesor del muro original y recolocando su armadura vertical. La reparación se debe realizar con inmediatez según lo indicado en anexo 1 (Ficha N°1).

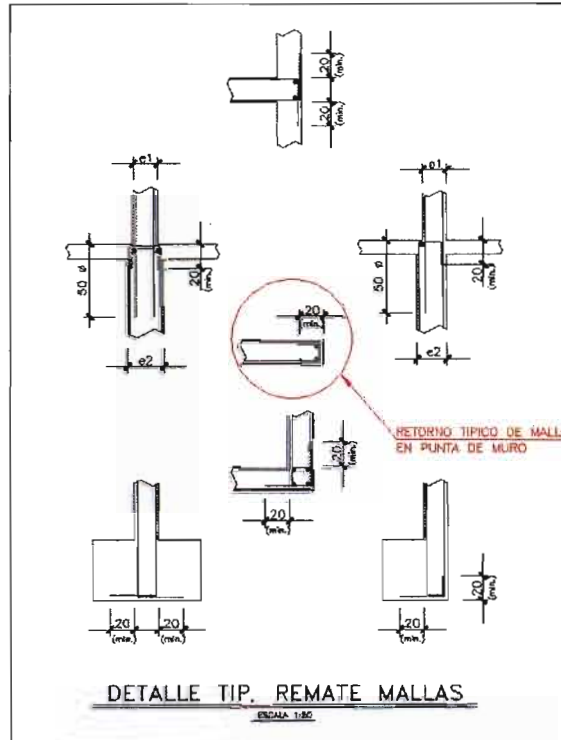
Figura2: Detalle Típico de mallas
Detallada en plano 2006_34-000

En rojo se resalta el detalle no ejecutado, el retorno de malla (20 cm) a cada lado de la enfierradura longitudinal.

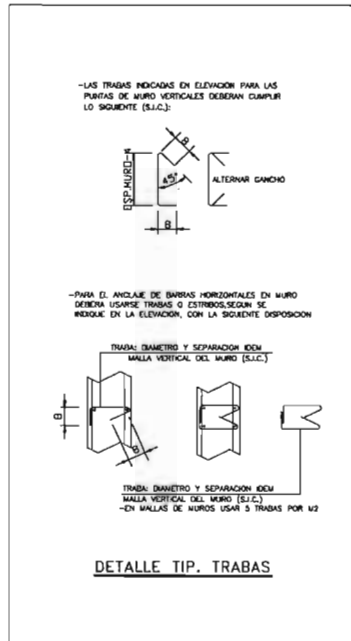
Figura3: Detalle Típico geometría de mallas
 Detallada en plano 2006_34-000

ii.- No se dispusieron las trabas de confinamiento detalladas en la elevación de este eje, se adjunta geometría de la traba y disposición de estas detalladas en el respectivo plano.
