INFORME TECNICO N° 3

OBRA: OBRA: MEJORAMIENTO INTERCONEXIÓN SECTOR TUMBES-CENTRO DE TALCAHUANO
COMUNA: TALCAHUANO
RES.: 076 DEL 09 DE JUNIO DEL 2009
CONTRATISTA: CONSTRUCTORA SALFA S.A.
DOCUMENTO: CARTA 18.03.2010 DE SALFA

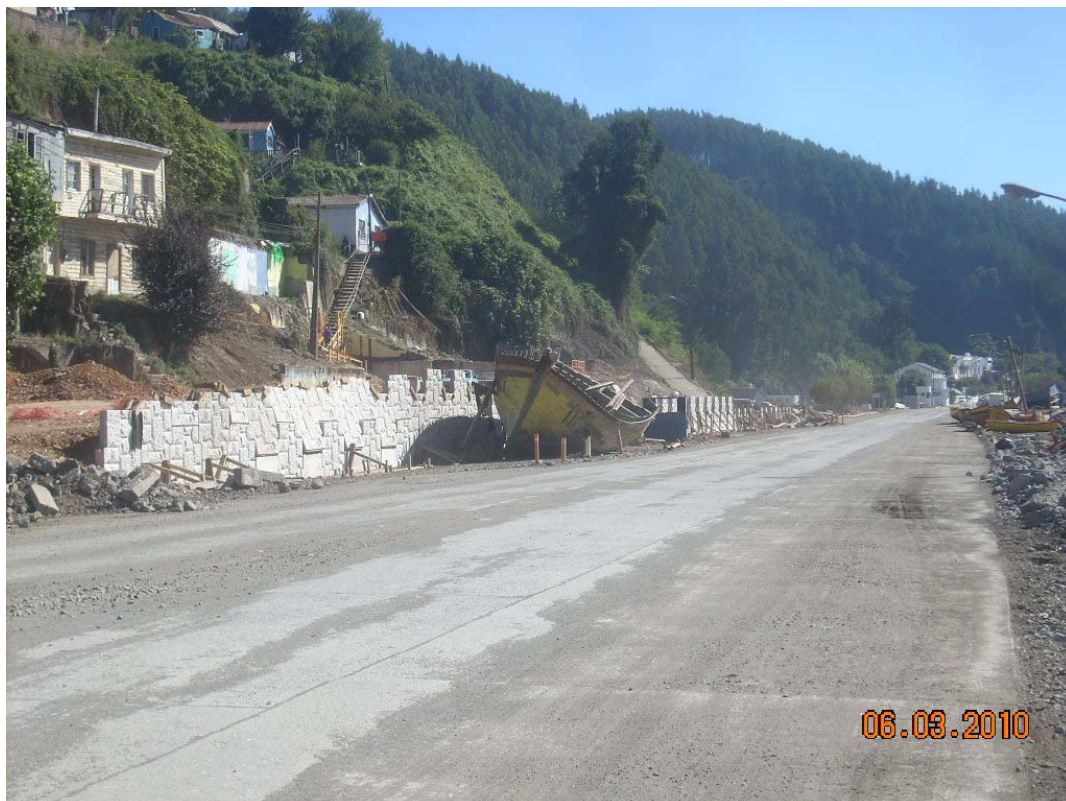
❖ MURO DE TIERRA ARMADA

En calle Gálvez, la empresa estaba ejecutando el muro de tierra armada proyectada. Producto del maremoto, una lancha atravesó la Avda Los Almirantes impactando el citado muro, destruyéndolo parcialmente, tal como se muestra en la foto:

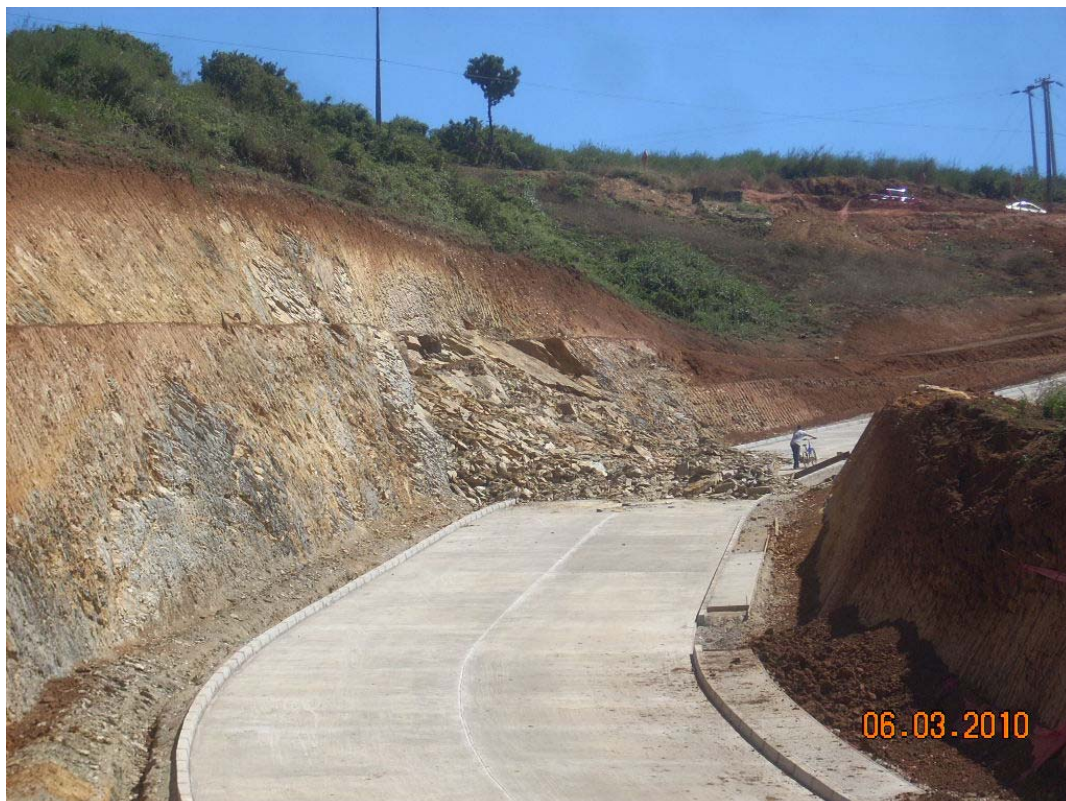
❖ DERRUMBES DE CORTES DE TALUD

Tanto en el eje 1 como en el eje 2 se produjeron derrumbes del talud de cerro. Para reparar esos sectores, considerando las nuevas condiciones que presenta el terreno como producto de lo antes dicho, es necesario la colocación de malla de protección de talud entre los Km 180 y km 200 del eje 2 y km 750 al km 850 eje 1, a fin de evitar futuros deslizamientos, utilizando un manto control erosión permanente polipropileno tipo TECMAT 600g/m² e=18mm. Además es necesario ejecutar obras de saneamiento de aguas lluvias para proteger los taludes, mediante la instalación de una tubería de acero corrugado de D= 500 mm en los km 750 al km 824 del eje 1, que conducirá las aguas lluvias del proyecto original alejándolas del talud.

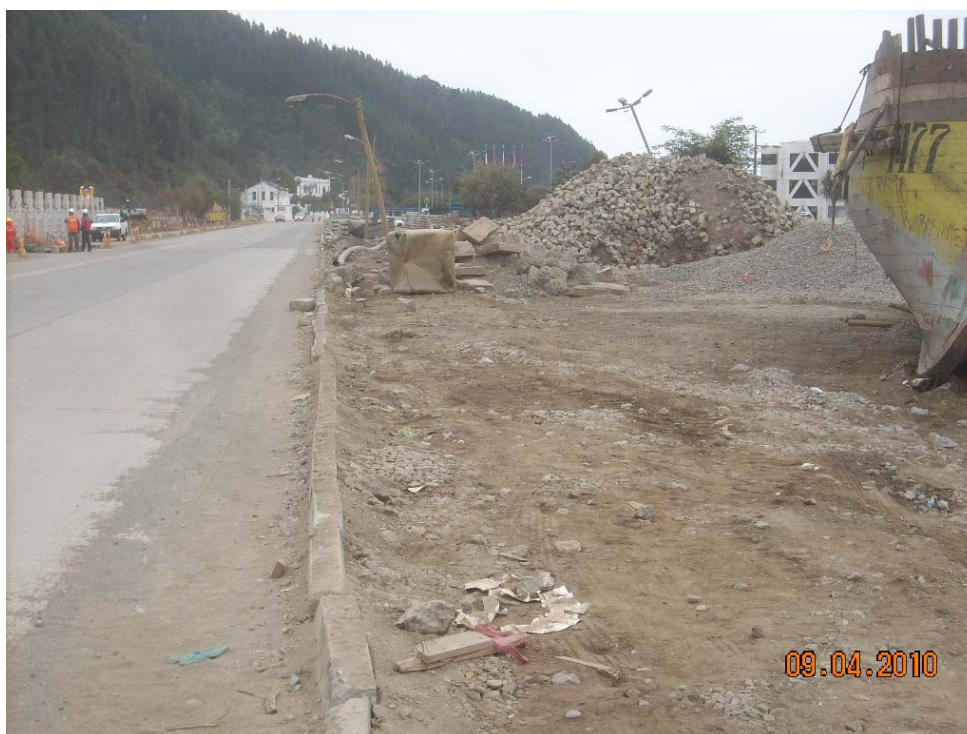
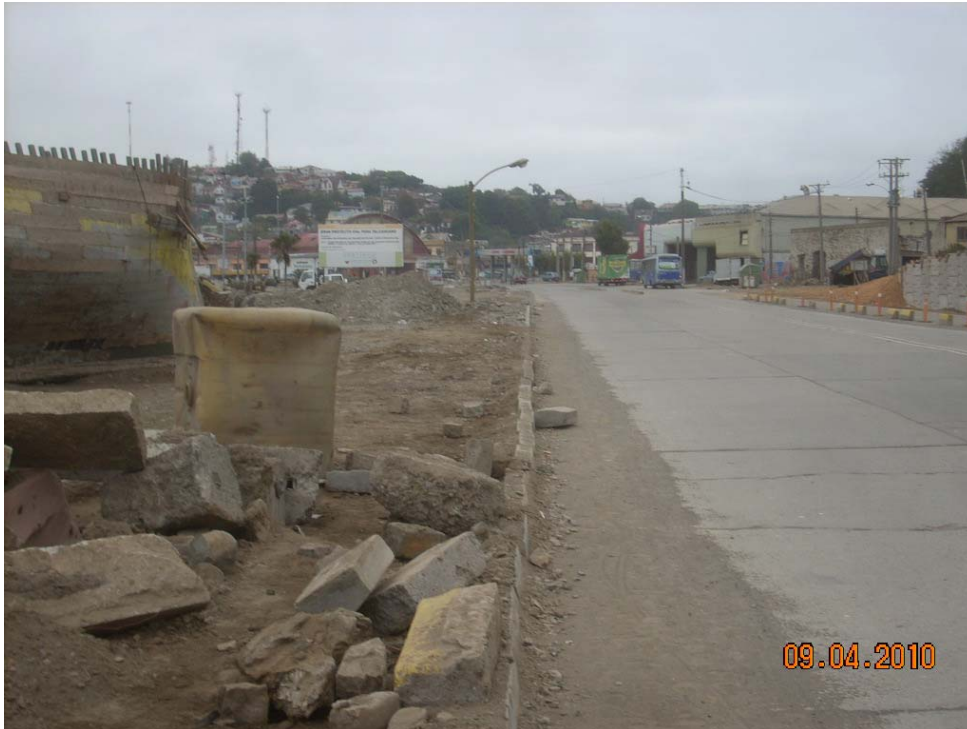
❖ SOLERAS

En la Avda Los Almirantes, se habían ejecutado la instalación de soleras tipo A, las cuales se soltaron y desalinearon. Por tal motivo, se deberán remover y recolocar. En las fotos se muestra como quedaron las soleras:
