INFORME FINAL

Empresa de Transporte De Pasajeros Metro S.A

Número de Informe: 46/2012
27 de mayo de 2013

INFORME FINAL N°46, DE 2012, SOBRE
AUDITORÍA EFECTUADA AL CONTRATO DE
MANTENIMIENTO DE VÍAS DE LAS LÍNEAS 1,
2, 4, 4A Y 5, DE LA RED DE TRANSPORTE DE
LA EMPRESA METRO S.A.

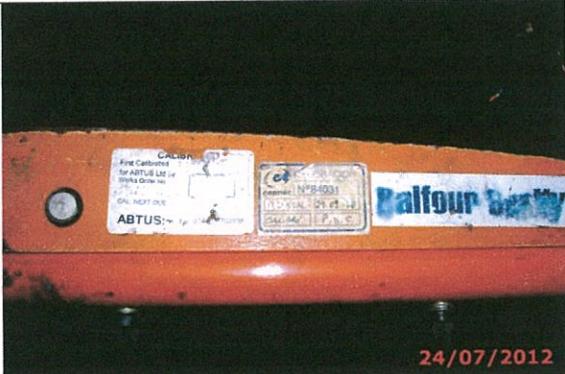
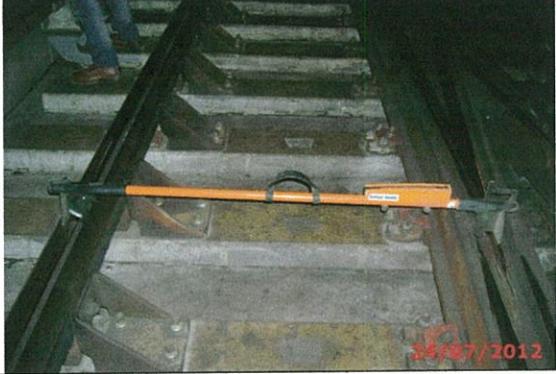
En la inspección practicada el 24 de julio de 2012, en la estación Tobalaba de la línea 4, a las labores de verificación geométrica de los aparatos de vías (13B+23A), (23B+13A) y (11+21), se detectó la utilización de una regla de trocha con certificado de calibración SMC-25395, de CESMEC, de fecha 24 de septiembre de 2008, lo que infringe lo establecido en el numeral 16.22, "Recursos Humanos y Técnicos para el Servicio de Mantenimiento de Vías", de las bases administrativas del servicio de mantenimiento de vías de Metro S.A., que indica que el contratista deberá disponer de los instrumentos con certificado de calibración al día (anexo N°2, fotografías N°s 1 y 2).

<p>Fotografía N°1 Regla de trocha sin certificado de calibración al día, en verificación geométrica de aparatos de vías en estación Tobalaba de línea 4.</p>	<p>Fotografía N°2 Regla de trocha sin certificado de calibración al día, en verificación geométrica de aparatos de vías en estación Tobalaba de línea 4.</p>

Al respecto, la empresa auditada reconoce que se utilizó una regla de trocha que no contaba con certificación vigente, instruyendo al contratista para que dicha situación no vuelva a repetirse. Agrega, que actualmente los trabajos se efectúan con instrumentos que cuentan con certificado de calibración al día (N°177655, de 23 de octubre de 2012, de GEISMAR), y adjunta formulario de baja de activos menores, con disposición final de regla de trocha marca ABTUS, de 22 de agosto de 2012.

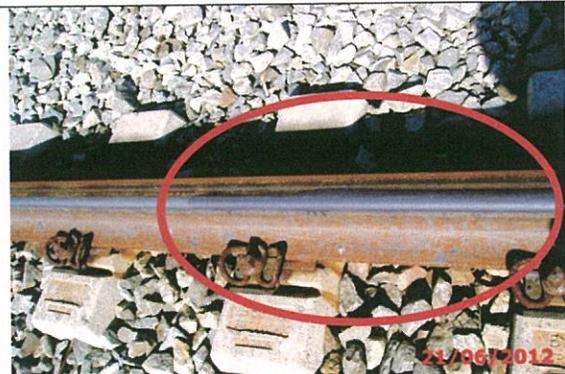
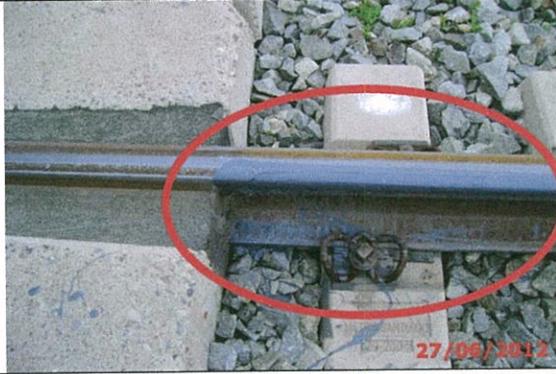
En las visitas practicadas los días 21 y 27 de junio de 2012, al sector haz de vías de la Cochera Intermedia Quilín, se advirtió que en algunos tramos, el gel modificador de fricción se aplicaba en la pared vertical y hasta la mitad de la cara superior de la cabeza del riel, vulnerando lo señalado en el punto 1.1.1.3, "Aplicación de Keltrack en Talleres Puente Alto y Cocheras Intermedias Quilín", de la sección A - Mantenimiento Preventivo de Vías, de las especificaciones técnicas, parte B - Servicio de mantenimiento de vías líneas 4 y 4A, que prescribe que el Keltrack se aplicará sobre el hombro del riel, en la zona de contacto pestaña rueda/riel (anexo N°2, fotografías N°s3 a la 6).

<p>Fotografía N°3 Aplicación de keltrack hasta la mitad de la cabeza del riel, en haz de vías de la Cochera Intermedia Quilín.</p>	<p>Fotografía N°4 Aplicación de keltrack hasta la mitad de la cabeza del riel, en haz de vías de la Cochera Intermedia Quilín.</p>

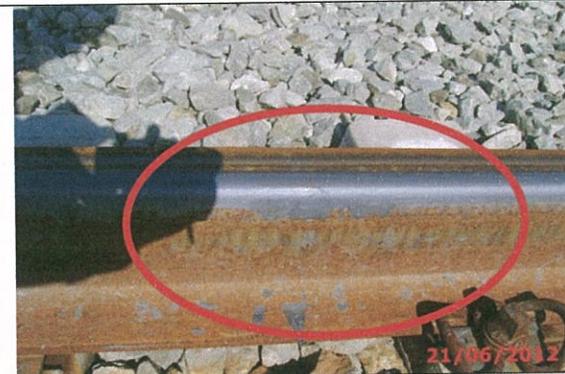
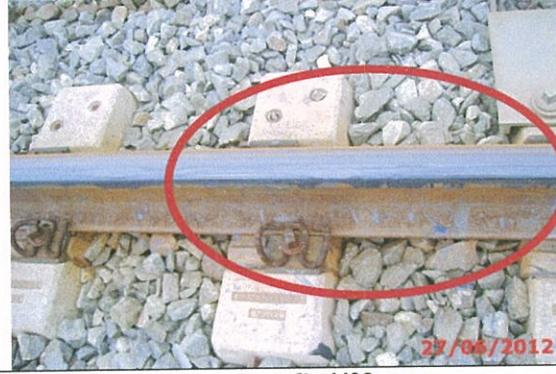
<p>Fotografía N°5 Aplicación de keltrack en la pared vertical de la cabeza del riel, en haz de vías de la Cochera Intermedia Quilín.</p>	<p>Fotografía N°6 Aplicación de keltrack en la pared vertical de la cabeza del riel, en haz de vías de la Cochera Intermedia Quilín.</p>

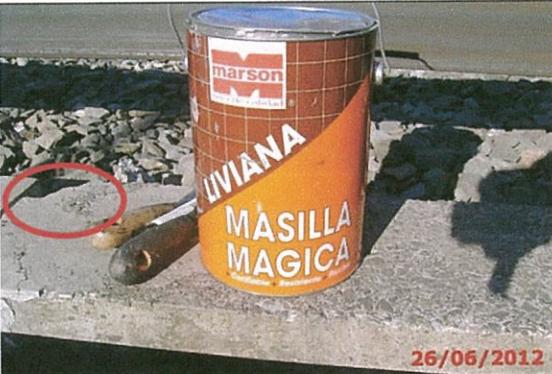
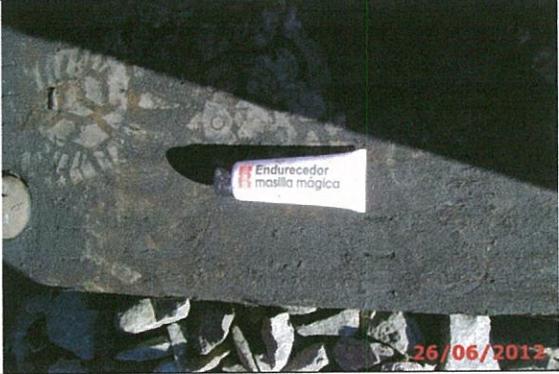
En la fiscalización en terreno realizada el 26 de junio de 2012, al cambio de una pista de rodado de hormigón en la vía M7, en la salida del Taller Lo Ovalle, se observó que en la reparación de un cabezal de la pista se utilizó masilla mágica liviana y endurecedor, lo que transgrede lo indicado en la letra a) del acápite "Pista secundaria", del punto 1.2.4.4, Reparación de pistas de rodado, sección B - Mantenimiento correctivo de vías, de las especificaciones técnicas, parte A - Servicio de mantenimiento de vías líneas 1, 2 y 5, que establece que dicha intervención se debe ejecutar de manera similar a lo descrito para las pistas primarias, que considera mortero Sohyderete A.N., del fabricante Solhydroc (anexo N°2, fotografías N°s 7 y 8).

Además, se verificó que durante el referido procedimiento no se desengrasó químicamente ni se decapó la zona deteriorada, y tampoco se calentó moderadamente dicho sector para acelerar el fraguado, contraviniendo el numeral mencionado, situación que consta en acta de fiscalización de 29 de junio de 2012, suscrita por el Jefe de Sección Vías, de la empresa fiscalizada.

<p>Fotografía N°7 Masilla mágica utilizada en reparación de pista de rodado, en vía M7, en Taller Lo Ovalle.</p>	<p>Fotografía N°8 Endurecedor de masilla mágica utilizado en reparación de pista de rodado, en vía M7, en Taller Lo Ovalle.</p>

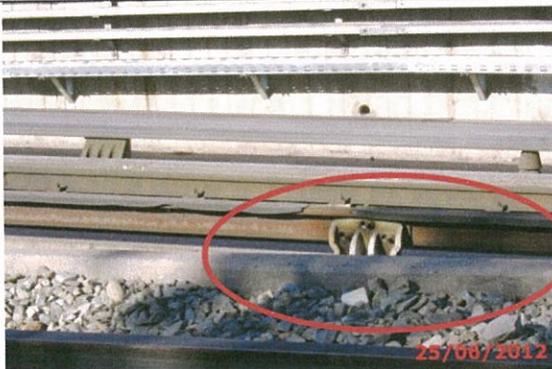
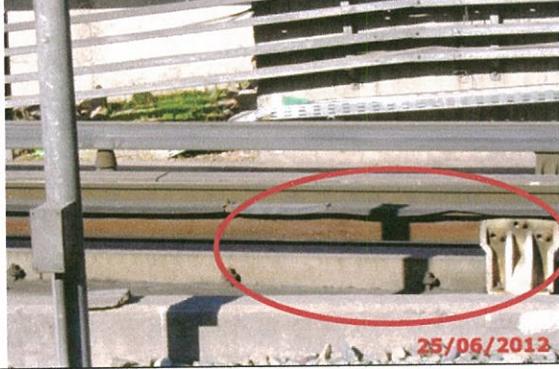
En la visita realizada el 25 de junio de 2012, al Taller Lo Ovalle, entre los pk 450 y 460, de la vía P, y en el sector de fin de vía G5, dentro de la cochera, se detectó que el P.V.C. ubicado sobre la barra guía presentaba discontinuidad, falta de adherencia y rotura, infringiendo el punto 1.3.2.8, Mantenimiento de la banda de PVC sobre el ala horizontal de la barra guía, de la sección B - Mantenimiento correctivo de vías, de las especificaciones técnicas, parte A - Servicio de mantenimiento de vías líneas 1, 2 y 5, que indica que se deberá mantener en perfecto estado de continuidad y adherencia el recubrimiento de P.V.C. y en caso de rotura, se deberá cambiar el trozo respectivo (anexo N°2, fotografías N°9 a la 11).

<p>Fotografía N°9 Falta de adherencia y discontinuidad de banda de PVC sobre barra guía entre los pk 450 y 460, en vía P, Taller Lo Ovalle.</p>	<p>Fotografía N°10 Falta de adherencia de banda de PVC sobre barra guía entre los pk 450 y 460, en vía P, Taller Lo Ovalle.</p>

Al respecto, la empresa auditada afirma que se efectuó la total reparación y/o recambio de las bandas de PVC en el sector indicado, y agrega que por las características de este material, se consideran revisiones en el plan de mantenimiento preventivo y que ante un eventual deterioro, se realizan las reparaciones en un rango de 15 días.

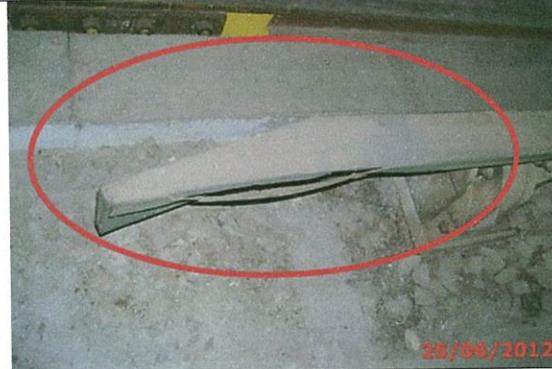
señalado en la letra a) del numeral 1.2.4.1, Reemplazo de la fijación resina Edilon, de la sección B - Mantenimiento correctivo de vías, de las especificaciones técnicas, parte B - Servicio de mantenimiento de vías líneas 4 y 4A, que obliga a sustituir la fijación o parte de ella cuando se presente una rotura o desgaste acelerado en un tramo, como condición de degradación (anexo N°2, fotografías N°s 12 y 13).

<p>Fotografía N°11 Rotura de banda de PVC sobre barra guía en fin de vía G5, dentro de cochera, en Taller Lo Ovalle.</p>	<p>Fotografía N°12 Tramo sin fijación resina Edilon en sector fin de vía VCM3, Cochera Intermedia Quilín.</p>

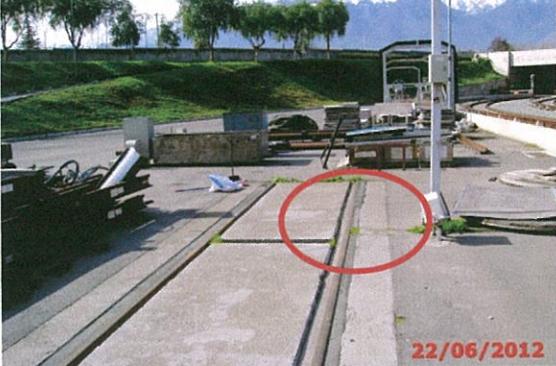
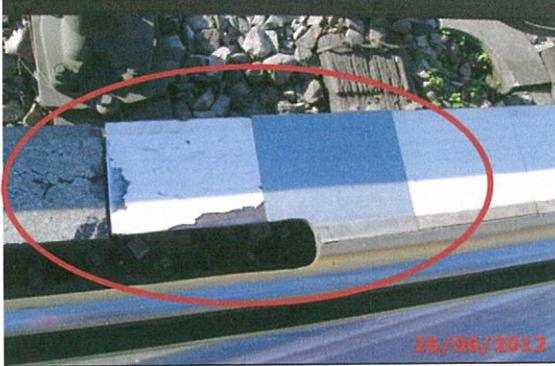
En los lugares indicados en la tabla siguiente, se constató que el recubrimiento aislante de las placas de Super-Flexit instaladas sobre los aparatos de vías presentaba desprendimiento y deterioro, infringiendo lo indicado en la letra b) del punto 1.4.1.3, Mantenimiento de recubrimiento aislante en aparato de vías, de la sección B - Mantenimiento correctivo de vías, de las especificaciones técnicas, parte A - Servicio de mantenimiento de vías líneas 1, 2 y 5, que señala que las placas de Super-Flexit deberán mantenerse en óptimas condiciones, recambiándose las palmetas deterioradas por unidades completas (anexo N°2, fotografías N°s 14 a la 17).

<p>Fotografía N°13 Tramo sin fijación resina Edilon en sector fin de vía VCM3, Cochera Intermedia Quilín.</p>	<p>Fotografía N°14 Recubrimiento aislante de placas de Super Flexit con deterioro sobre aparato de vías 34E, en Taller Neptuno.</p>

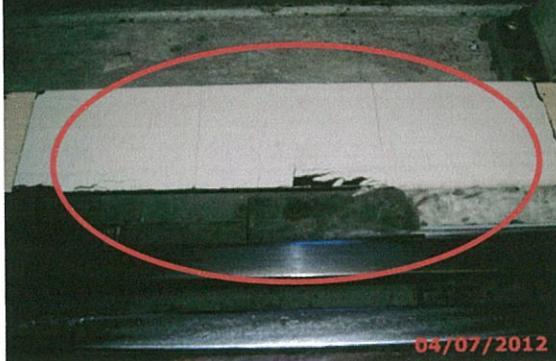
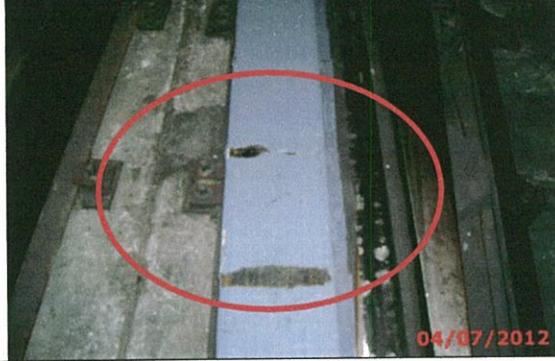
<p>Fotografía N°15 Recubrimiento aislante de placas de Super Flexit con deterioro sobre aparato de vías, entre los pk 19.710 y 19.715, en Línea 2.</p>	<p>Fotografía N°16 Recubrimiento aislante de placas de Super Flexit con deterioro sobre aparato de vías, entre los pk 300 y 315, en Línea 2.</p>

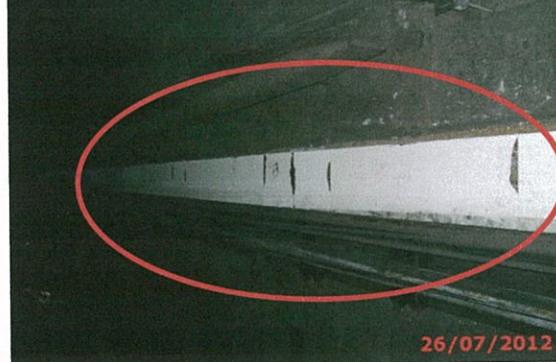
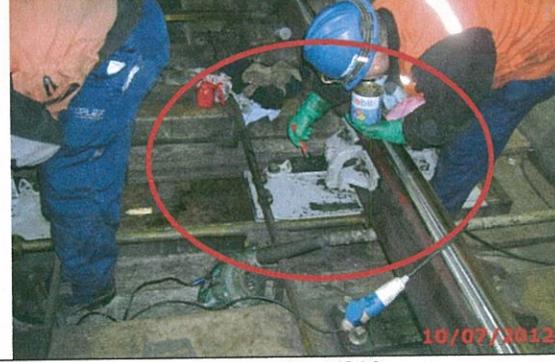
<p>Fotografía N°17 Recubrimiento aislante de placas de Super Flexit con deterioro sobre aparato de vías, en pk - 938, en Línea 1.</p>	<p>Fotografía N°18 Aplicación de grasa en zonas de roce en contacto con el ambiente, en lubricación de cerrojos VCC, entre los pk 920 y 970, de línea 4.</p>

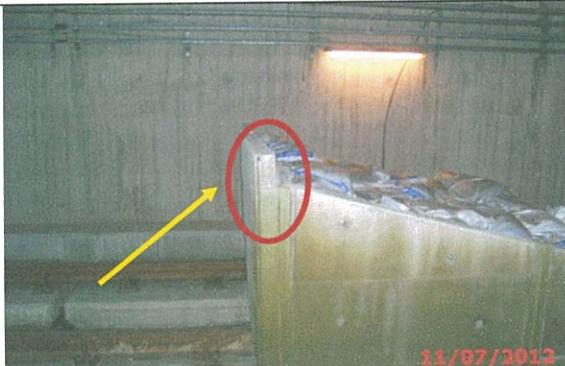
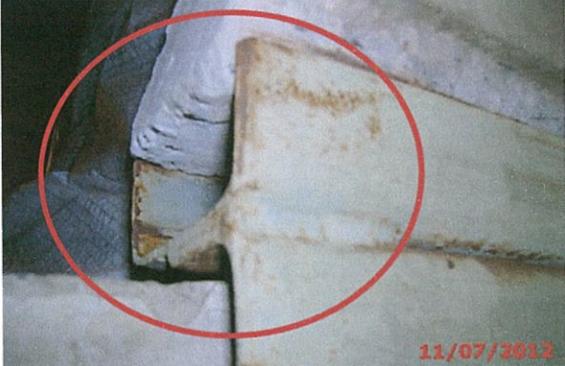
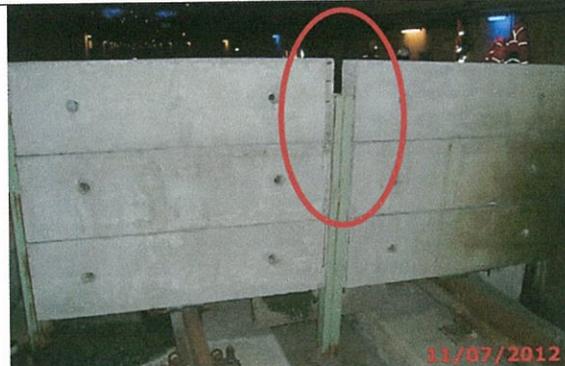
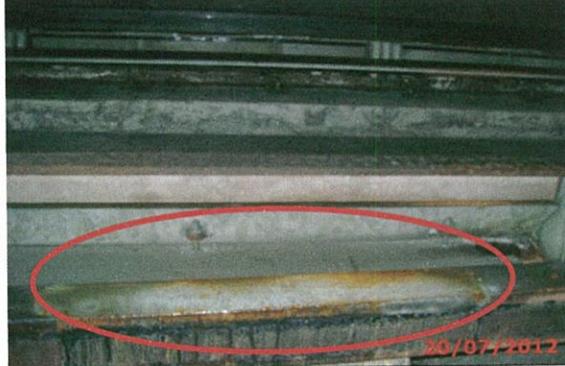
En relación a las observaciones referidas al tope de fin de vía de la línea 4A, la entidad sostiene que éste fue construido en forma posterior a la implementación de la línea y que, efectivamente, posee defectos constructivos, comprometiéndose a realizar mejoras antes del 30 de julio de 2013.

<p>Fotografía N°19 Aplicación de grasa en zonas de roce en contacto con el ambiente, en lubricación de cerrojos VCC, entre los pk 920 y 970, de línea 4.</p>	<p>Fotografía N°20 Componentes con grasa en zonas de roce en contacto con el ambiente, en lubricación de cerrojos VCC, entre los pk 920 y 970, de línea 4.</p>
<p>Fotografía N°21 Tablero de contención desprendido en tope de fin de vía, en vía G2, en Taller Neptuno.</p>	<p>Fotografía N°22 Perfiles metálicos de tope de fin de vía con óxido en su superficie, en vía G2, en Taller Neptuno.</p>
<p>Fotografía N°23 Falta de arena y arena contaminada con balasto en tope de fin de vía, en vía G4, en Taller Lo Ovalle.</p>	<p>Fotografía N°24 Tablero lateral con rajadura y perfiles de sujeción con óxido, en tope de fin de vía, en vía G4, en Taller Lo Ovalle.</p>

<p>11/07/2012</p>
<p>Fotografía N°25 Topo de fin de vía de arena con parte de su bloque lateral fuera de su posición normal dentro del perfil metálico y la pared posterior con desalineación, entre los pk 14.120 y 14.130, en línea 4A.</p>	<p>Fotografía N°26 Detalle de topo de fin de vía de arena con su bloque lateral fuera de su posición normal dentro del perfil metálico, y perfil con óxido, entre los pk 14.120 y 14.130, en línea 4A.</p>

<p>20/07/2012</p>
<p>Fotografía N°27 Topo de fin de vía de arena con parte de su bloque posterior fuera de su posición normal dentro del perfil metálico, entre los pk 14.120 y 14.130, en línea 4A.</p>	<p>Fotografía N°28 Filtración del cielo del túnel sobre barra guía, en pk 715, de línea 5.</p>

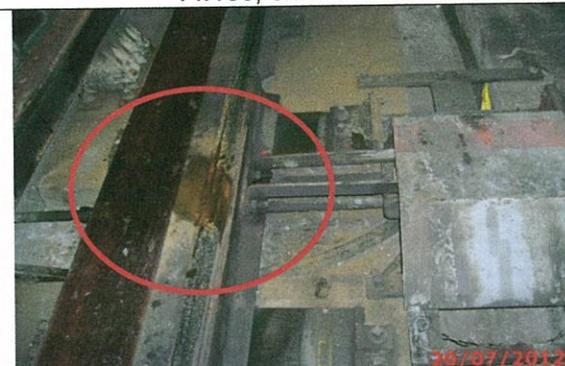
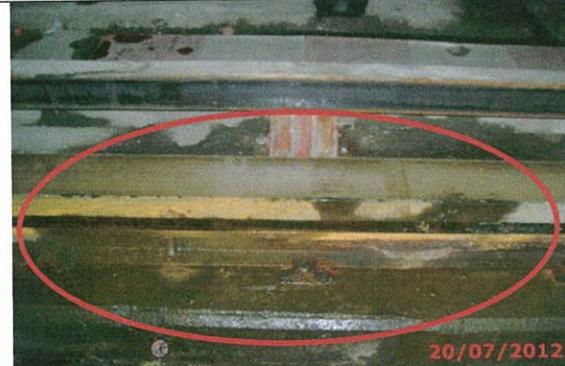
Se constataron filtraciones de agua que caían directamente sobre elementos metálicos de la vía, en determinados sectores de los túneles que se detallan en la tabla siguiente, vulnerando el punto 2.1.1.3, "Eliminación de filtraciones de agua al túnel", de la sección B - Mantenimiento correctivo de vías, de las especificaciones técnicas, parte A - Servicio de mantenimiento de vías líneas 1, 2 y 5, que indica que se deben desviar las aguas que se filtren al túnel, cualquiera sea el origen y procedencia, para impedir que caigan sobre los componentes metálicos de las vías, evitando su deterioro prematuro por corrosión (anexo N°2, fotografías N°s 28 a la 31).

<p>20/07/2012</p>
<p>Fotografía N°29 Filtración del cielo del túnel sobre aparato de vías, entre los pk -725 y -735, de línea 5.</p>	<p>Fotografía N°30 Filtración del cielo del túnel sobre riel, entre los pk -14.750 y -14.760, de línea 5.</p>

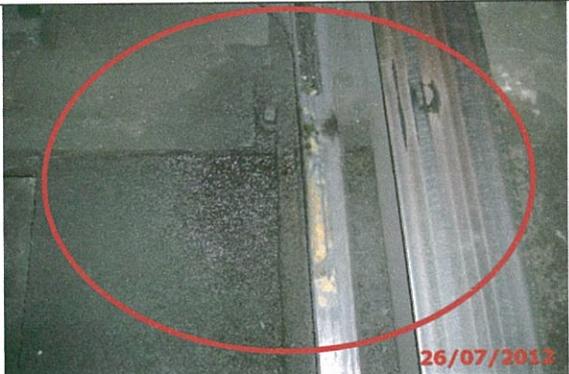
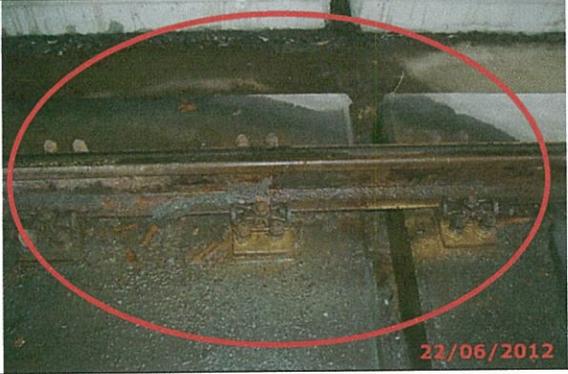
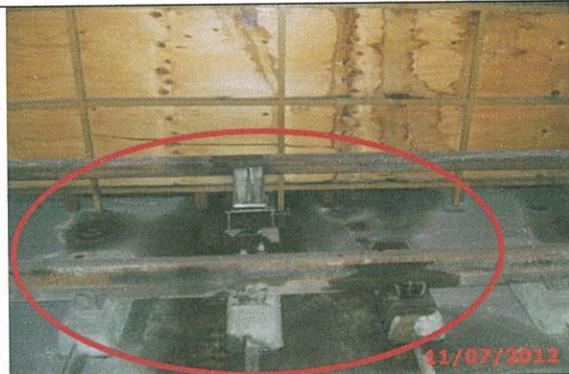
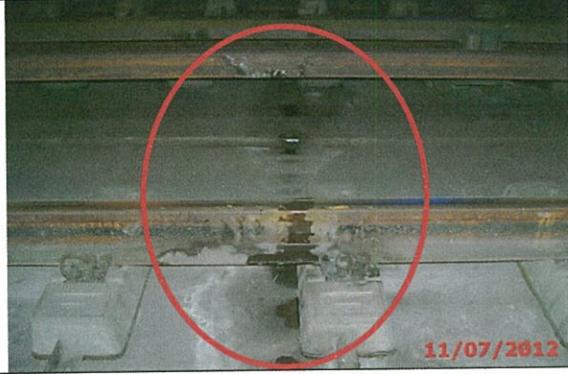
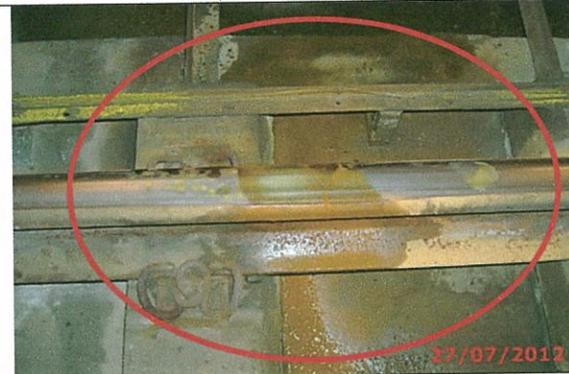
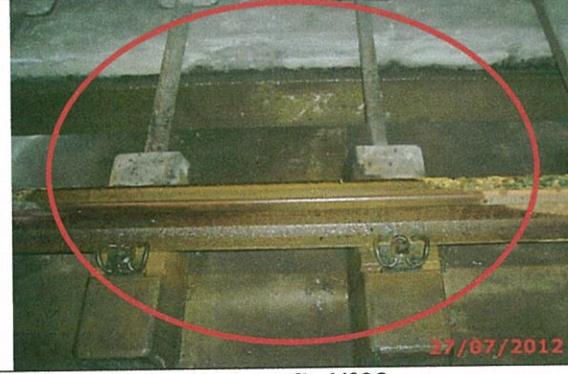
<p>22/06/2012</p>
<p>Fotografía N°31 Filtración del cielo del túnel sobre riel, entre los pk -1.090 y -1.095, de línea 1.</p>	<p>Fotografía N°32 Filtración del cielo del túnel sobre riel, anclaje y fijaciones, entre los pk 11.110 y 11.115, en vía E, Cochera Intermedia Quilín.</p>

<p>11/07/2012</p>
<p>Fotografía N°33 Filtración del cielo del túnel sobre riel, anclaje, fijaciones y tercer riel, entre los pk 22.070 y 22.080, de vía 1, línea 4A.</p>	<p>Fotografía N°34 Filtración del cielo del túnel sobre riel, entre los pk 21.898 y 21.910, de vía 2, línea 4A.</p>

<p>27/07/2012</p>
<p>Fotografía N°35 Filtración del cielo del túnel sobre riel, entre los pk 24.750 y 24.760, de línea 4.</p>	<p>Fotografía N°36 Filtración del cielo del túnel sobre riel, anclajes y fijaciones, en pk 23.970, de línea 4.</p>

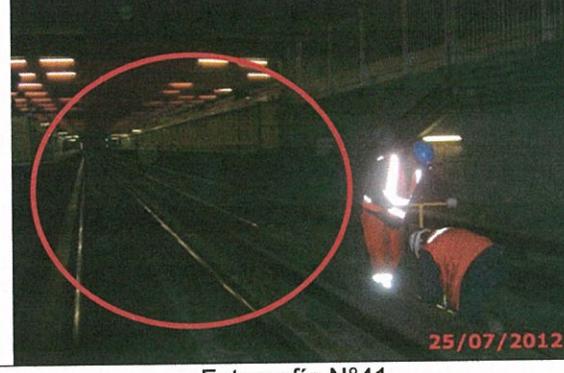
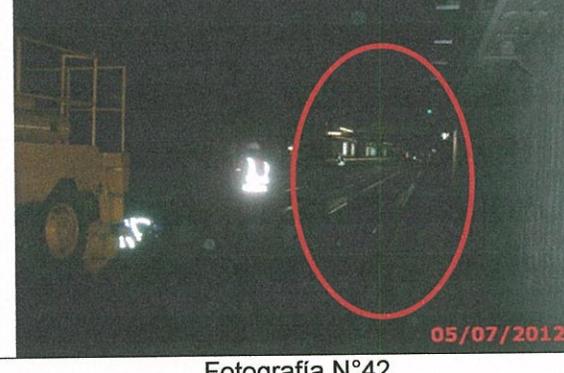
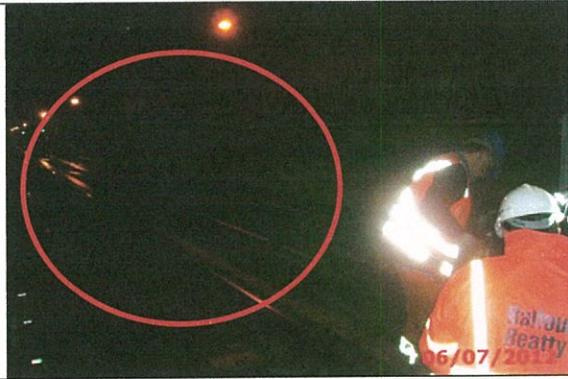
<p>Fotografía N°41 Falta de señalización hacia el sur en trabajos de cambio de silla de junta de dilatación de riel, en pk 8.421, de línea 2.</p>	<p>Fotografía N°42 Falta de señalización hacia el poniente en trabajos de mantenimiento mayor de aparatos de vía, entre los pk 7.085 y 7.144, de línea 1.</p>

<p>06/07/2012</p>
<p>Fotografía N°43 Falta de señalización hacia el oriente en trabajos de mantenimiento mayor de aparatos de vía, entre los pk 7.085 y 7.144, de línea 1.</p>	<p>Fotografía N°44 Falta de señalización hacia el sur en trabajos de cambio de pista primaria de hormigón, en el pk 6.852, de línea 5.</p>

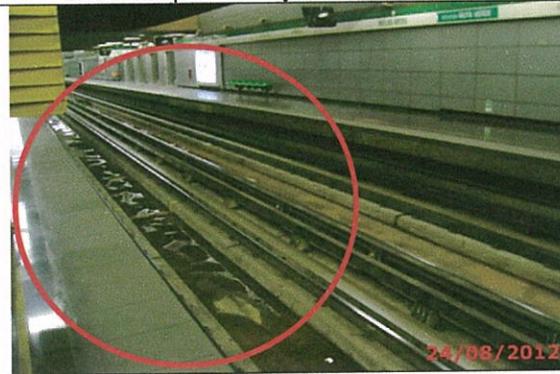
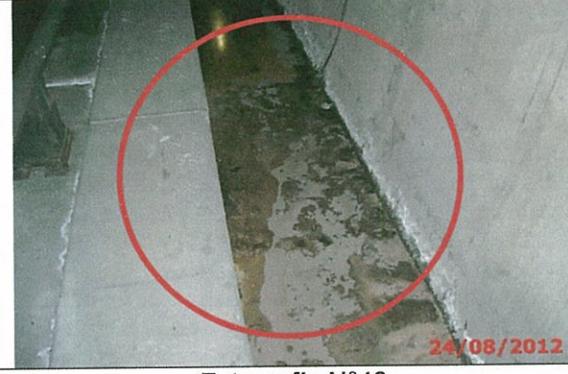
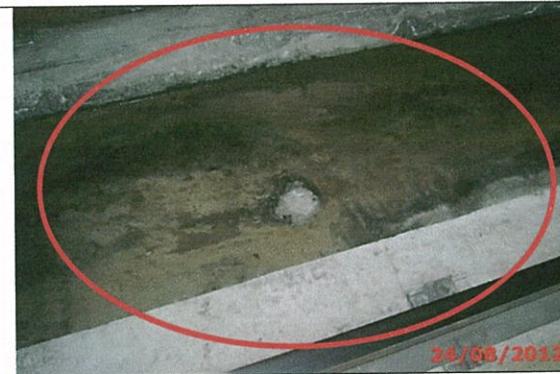
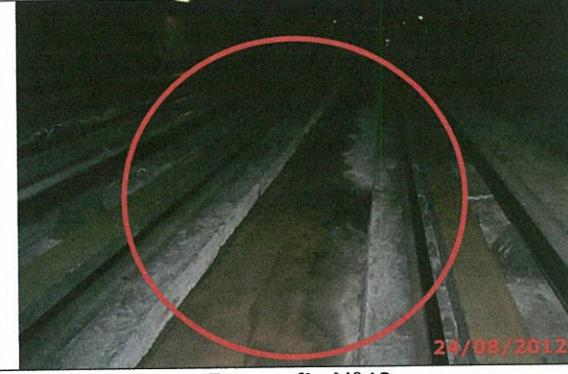
Ahora bien, las medidas expuestas precedentemente no han resultado suficientes para subsanar las averías detectadas en las pistas, toda vez que en la visita a terreno efectuada por personal técnico de este Organismo de Control, el 24 de agosto de 2012, al sector ubicado entre las estaciones Bellas Artes y Baquedano de la línea 5, se constató el afloramiento de agua en la junta de dilatación del túnel ubicada en el pk 3.273, hacia la estación Bellas Artes, arrastrando material proveniente de la base granular ubicada debajo de la losa de vías (anexo N°2, fotografías N°s 45 a la 50).

<p>24/08/2012</p>
<p>Fotografía N°45 Escurrimiento de agua desde tunel.</p>	<p>Fotografía N°46 Escurrimiento de agua desde tunel que arrastra material de la base granular.</p>

<p>24/08/2012</p>
<p>Fotografía N°47 Escurrimiento de agua desde tunel. Punto por el cual se inyectó material estabilizador.</p>	<p>Fotografía N°48 Escurrimiento de agua que arrastra material desde la base granular.</p>

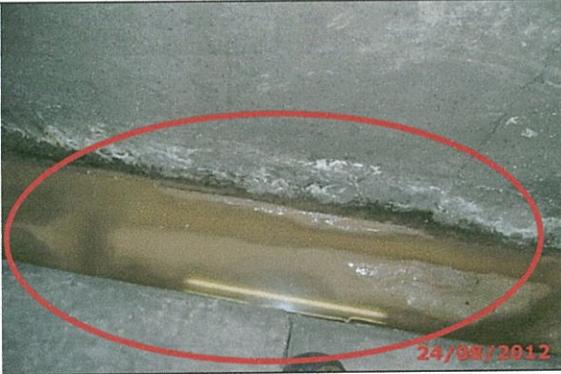
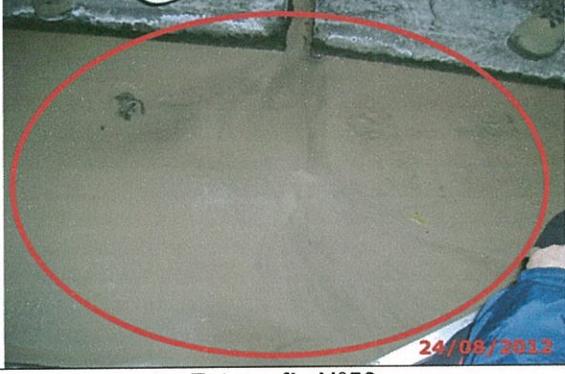
<p>Fotografía N°49 Escurrecimiento de agua que arrastra material desde la base granular.</p>	<p>Fotografía N°50 Escurrecimiento de agua que arrastra material desde la base granular.</p>
