INFORME POLICIAL N° 5861 /

A LA
FISCALÍA LOCAL DE FREIRINA /
Sr. Fiscal Adjunto Jefe, Jorge HERNÁNDEZ ÁNGEL

I.- ANTECEDENTES DEL PROCEDIMIENTO INVESTIGATIVO

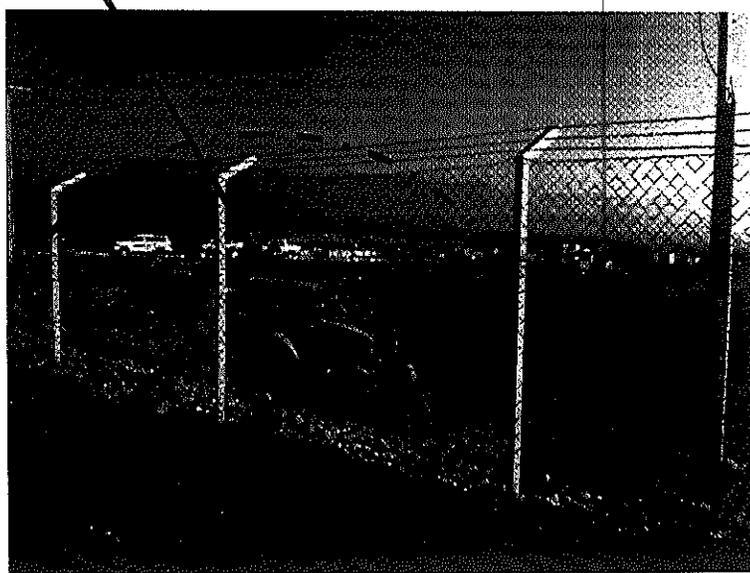
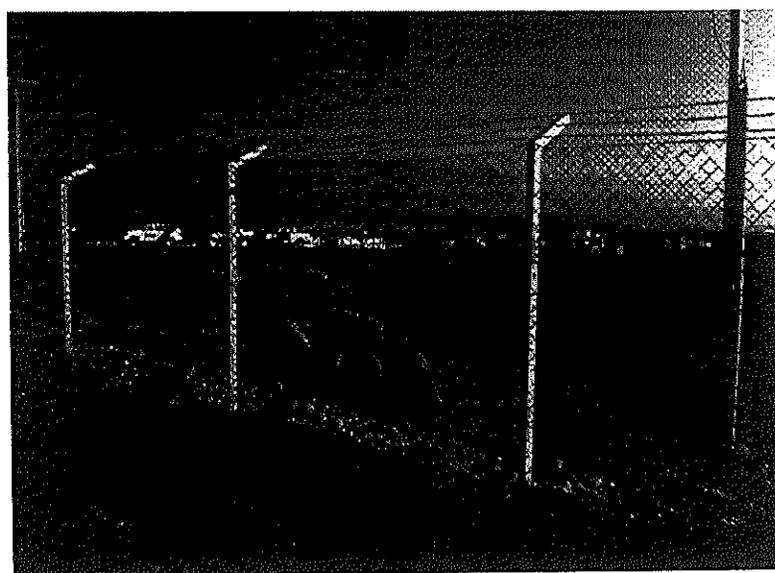
Imagen 13, 14 y 15: derrame de purín crudo en suelo fuera de la planta de tratamiento, el cual es contenido y cubierto por tierra mediante la utilización de la retroexcavadora que se observa en las imágenes

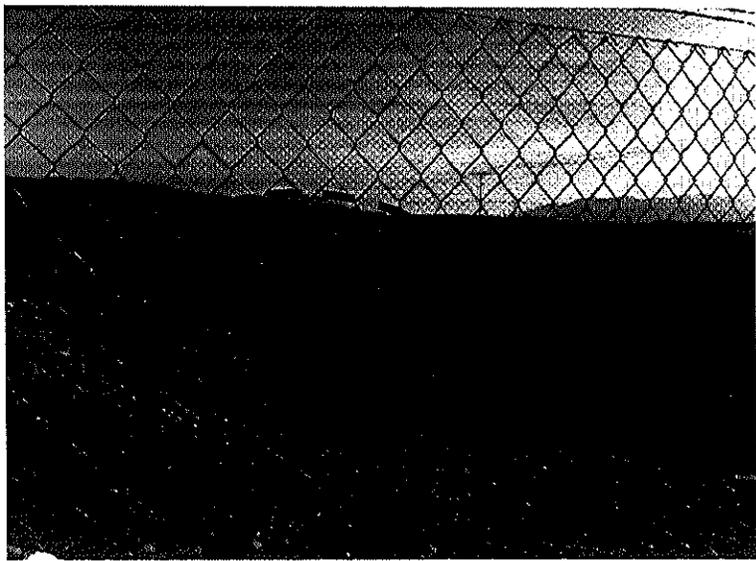
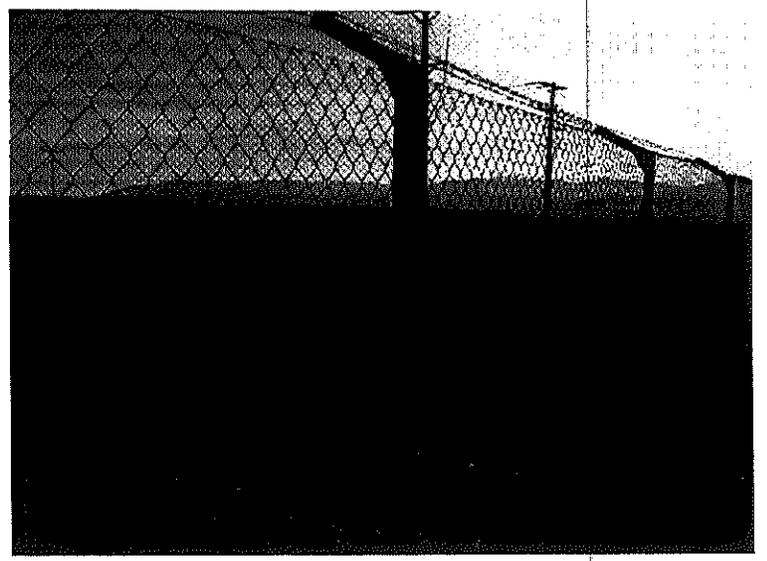
Imagen N° 179 y 180: en las fotografías se observan la zona de acceso a la planta de tratamiento Nicolasa, sector que en la visita del mes de mayo presentaba un derrame, desde el pozo de acumulación principal, que había sido contenido mediante la utilización de maquinaria, en la imagen se observa que dicho derrame fue cubierto con tierra
