**Análisis y Crítica Metodológica
Comentarios y Preguntas
al
*Informe Final CIAA-ACCID-001-2010***

Nazca Airlines s.a.c. Cessna U206F OB-1117
Pampas de Nasca- Perú
25 de febrero del 2010

Fernando Ramírez Morales
Académico Universidad de Chile
Padre de Matías Ramírez Poblete (26) víctima del accidente del 25 /2/2010

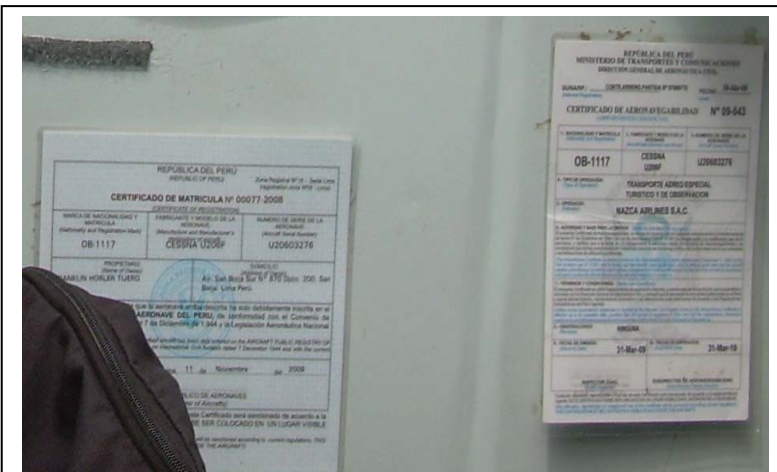
Foto N° 2: Aproximación con macro de Microsoft Picture Manager en que se destacan dos documentos legales sobre la Matrícula N° 00077-2008 y el Certificado de Aeronavegabilidad 09-043

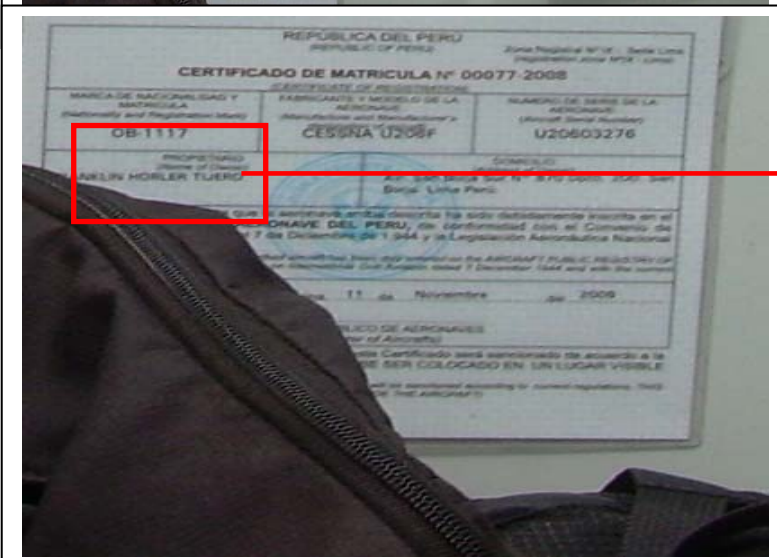
Foto N° 3: Segunda aproximación con macro de Microsoft Picture Manager en que se destacan dos documentos legales sobre la Matrícula

Foto N° 4: Detalle de la matrícula del avión OB-1117 donde se observa que el dueño del avión es **Franklin Horler Tuero**, cuyo domicilio es distinto al expresado en la inscripción de Nazca Airlines.

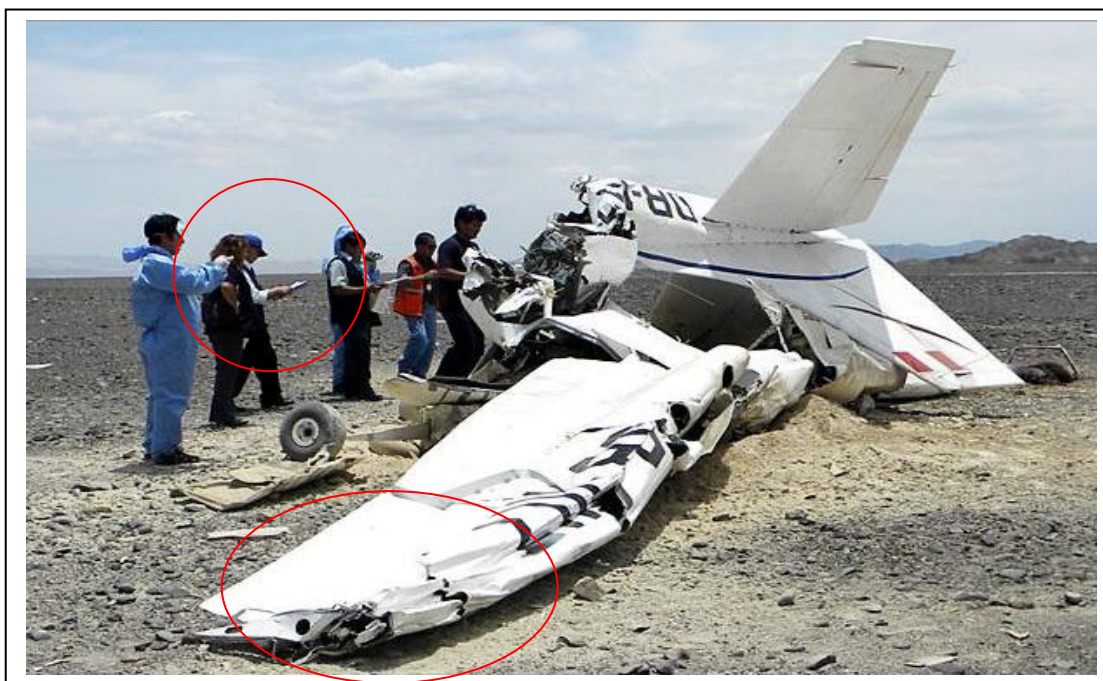
Cuestión del todo discutible, una observación en el lugar mismo permitía constatar que las manchas eran de aceite y casi no había marcas de combustible derramado. Se adjuntan fotos del mismo día del accidente y apenas una hora después de ocurrido y no se observan manchas de ningún tipo de líquido en los alrededores del avión ni en sus alas.

Foto N° 5: Fuente: Agencia Reuters Fecha: 25 de febrero 2010. Poco después del accidente se advierte a la Fiscal de Nazca Mitzi Corrales en el lugar de los hechos con personal del Tribunal y aparentemente también de la CIAA y no se aprecian *“marcas atribuibles al derrame de combustibles”*.

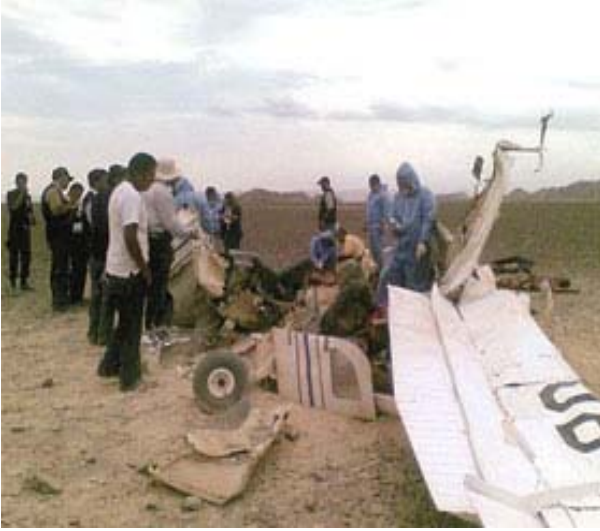
Foto N° 6: Fuente: Prensa peruana. 25/2/2010.

Se observa a la Fiscal Corrales al fondo y en el suelo no se aprecia la clásica mancha negra que deja todo combustible de avión.

Obsérvese que los zapatos y pantalones de los sujetos tienen polvo suelto lo que indica que la tierra no estaba adherida al piso por líquido alguno.

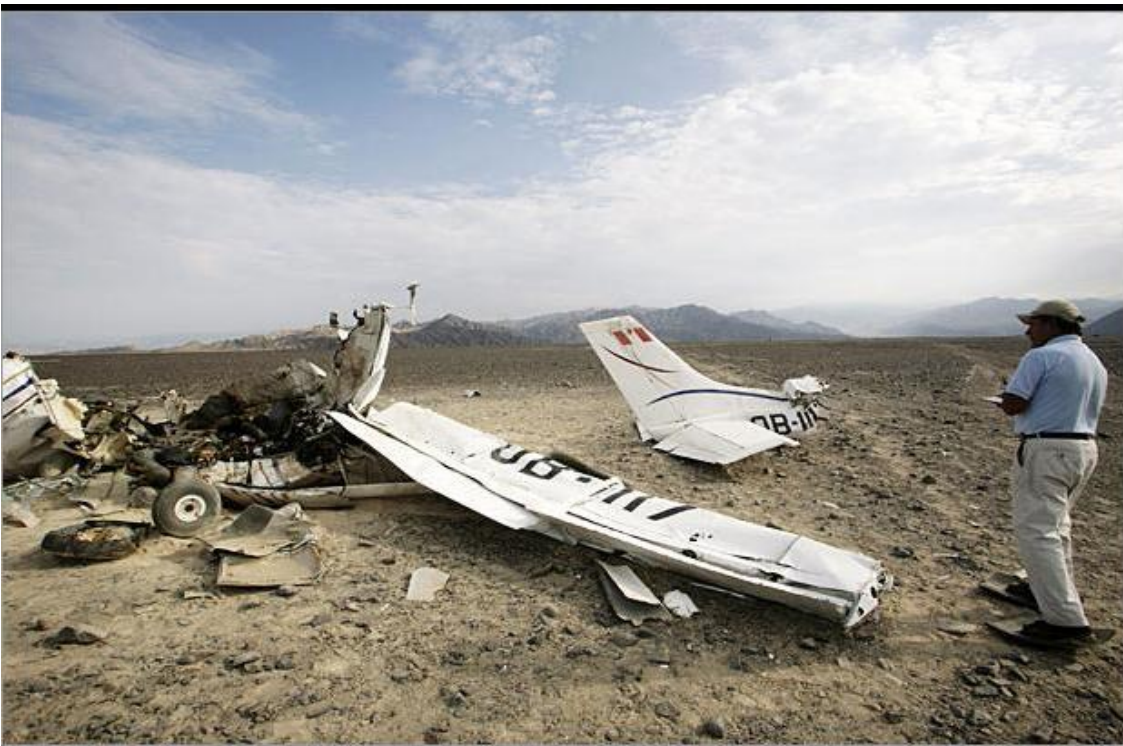
Foto N° 7: Fuente: Agencia Reuters Fecha: 25 de febrero 2010 en la tarde. Funcionario del Instituto Nacional de la Cultura en la tarde del accidente con unas piezas especiales en los pies y no se observa en parte alguna las manchas de combustible que señala la CIAA.

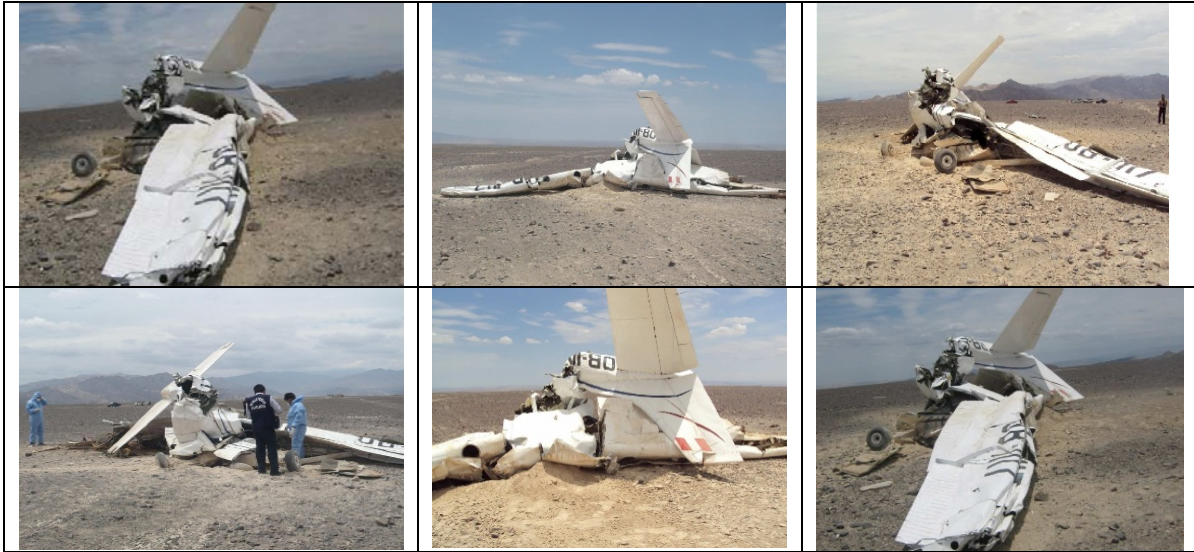
FOTOS N° 8, 9, 10, (de izquierda a derecha arriba) **11, 12 y 13** (de izquierda a derecha abajo) Fuente: **Informe Final CIAA-ACCID-001-2010** y aunque no señalan autor, fecha ni hora algunas parecen corresponder al día 25 (11) y otras al 26 de febrero en la mañana (8,9,10,12,13) Al ampliarlas en la pantalla del PC con el programa Microsoft Picture Manager es observable la falta de manchas de combustible

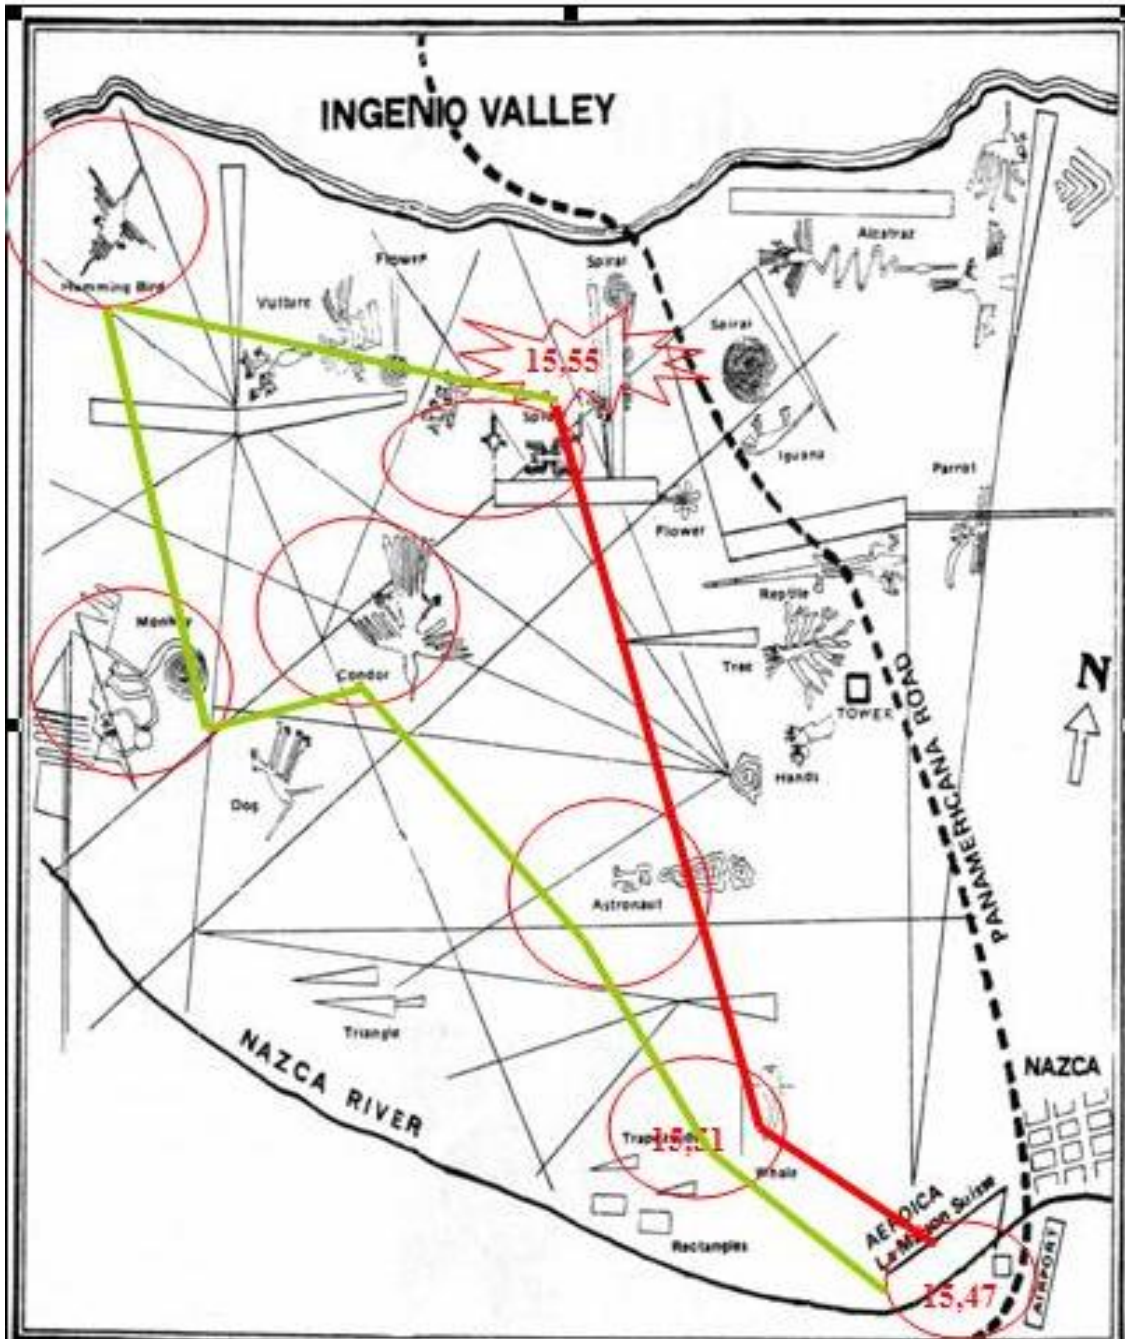
Se incluye un mapa de las figuras de Nazca y los tiempos que considera el Informe de la CIAA. En **rojo** la trayectoria del vuelo según el Informe CIAA, y en **verde** lo que se desprende de las fotografías de los pasajeros.

No se entiende la contradicción entre los tiempos de vuelo informados por Nazca Airlines, la Torre de Control y la hora de la caída según la CIAA. Si esto se contrasta con las fotos de nuestros hijos, el vuelo duró más tiempo que el informado por la CIAA y por Nazca Airlines por cuanto incluyó casi todo el área de las líneas.

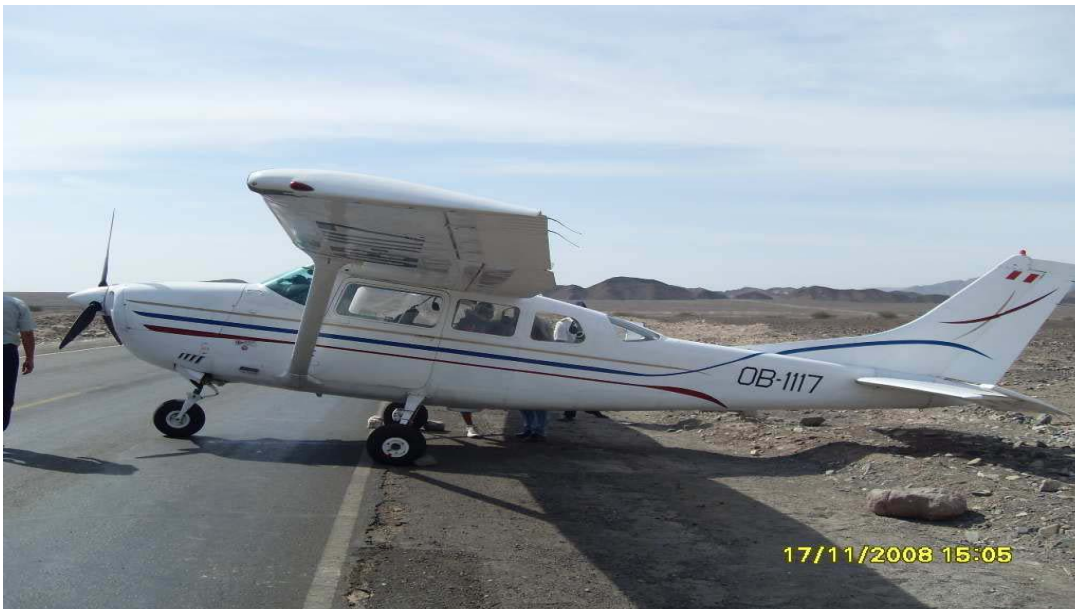
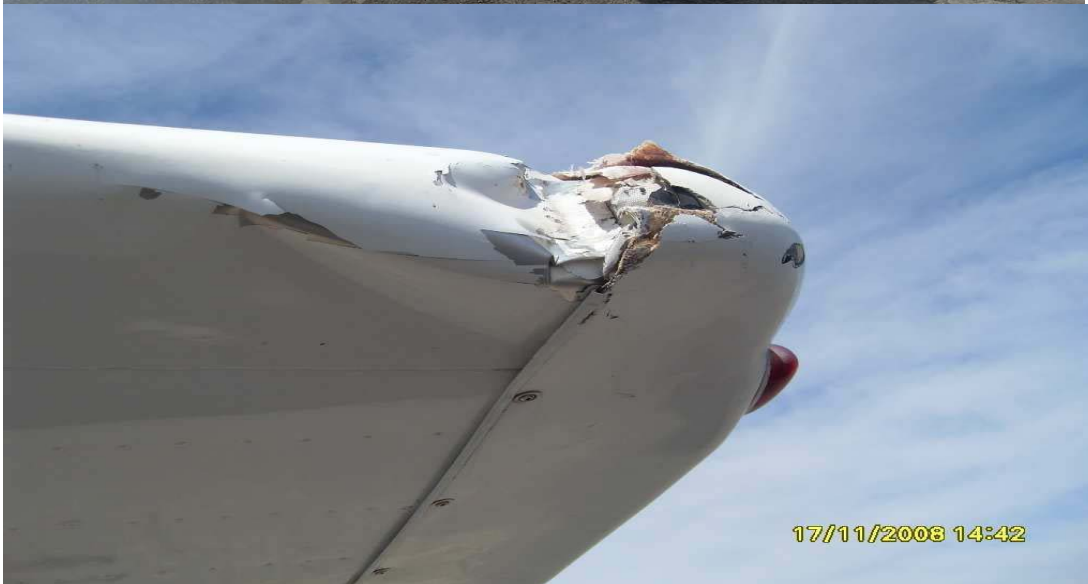
Foto N° 21 22: Fecha: 17 de Noviembre 2008. Fuente: Informe CIAA. Se observa la avioneta OB-1117 dañada en un ala por aterrizaje de emergencia sobre la carretera de Nazca- Ica.

PREGUNTA: ¿Por qué el Informe de la CIAA no hace ninguna mención a los daños que el avión tuvo en el accidente de Noviembre de 2008 y las reparaciones a la que tuvo que someterla el “Taller de Mantenimiento Aeronáutico N° 008 Aeroica S.R.L.”?(p.22)
