INFORME FINAL

CIAA-ACCID-001-2010

CESSNA U206F

OB-1117

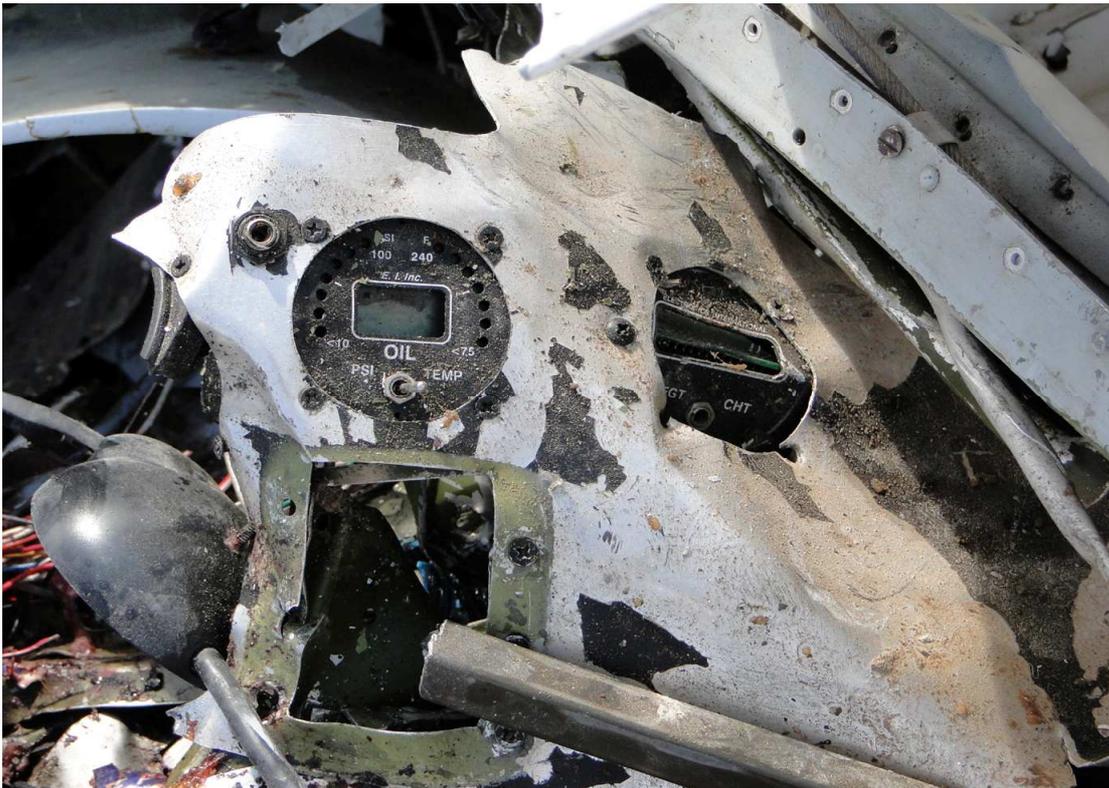
Debido a la destrucción del panel de instrumentos, ocasionado por las fuerzas de impacto, no se pudo comprobar si se encontraba configurado de acuerdo al Pilot`s Operating Handbook, Section 7, Airplane & Systems Description para la aeronave Cessna U206F. Durante la investigación se encontraron algunos de los instrumentos desprendidos y destruidos, asimismo dos instrumentos electrónicos, un PSI /TEMP (indicador de presión y temperatura) y un EGT / CHT (indicador de gases de escape y de temperatura de la cabeza de cilindro) (ambos fabricados por Electronics International), los cuales contaban con el sustento técnico de instalación STC SA1626NM de la FAA.

Instrumentos electrónicos que se encontraban en el panel de instrumentos de la cabina de mando.

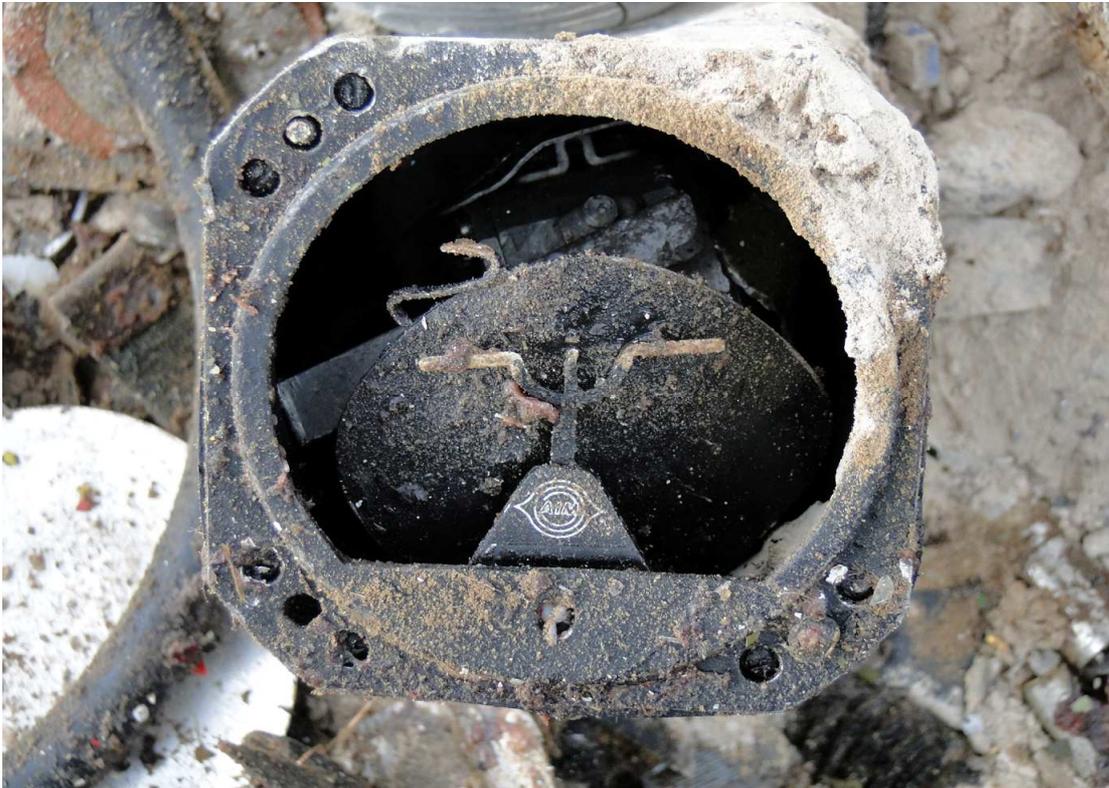
Fotografía del horizonte artificial que se encontró fuera del panel de instrumentos.

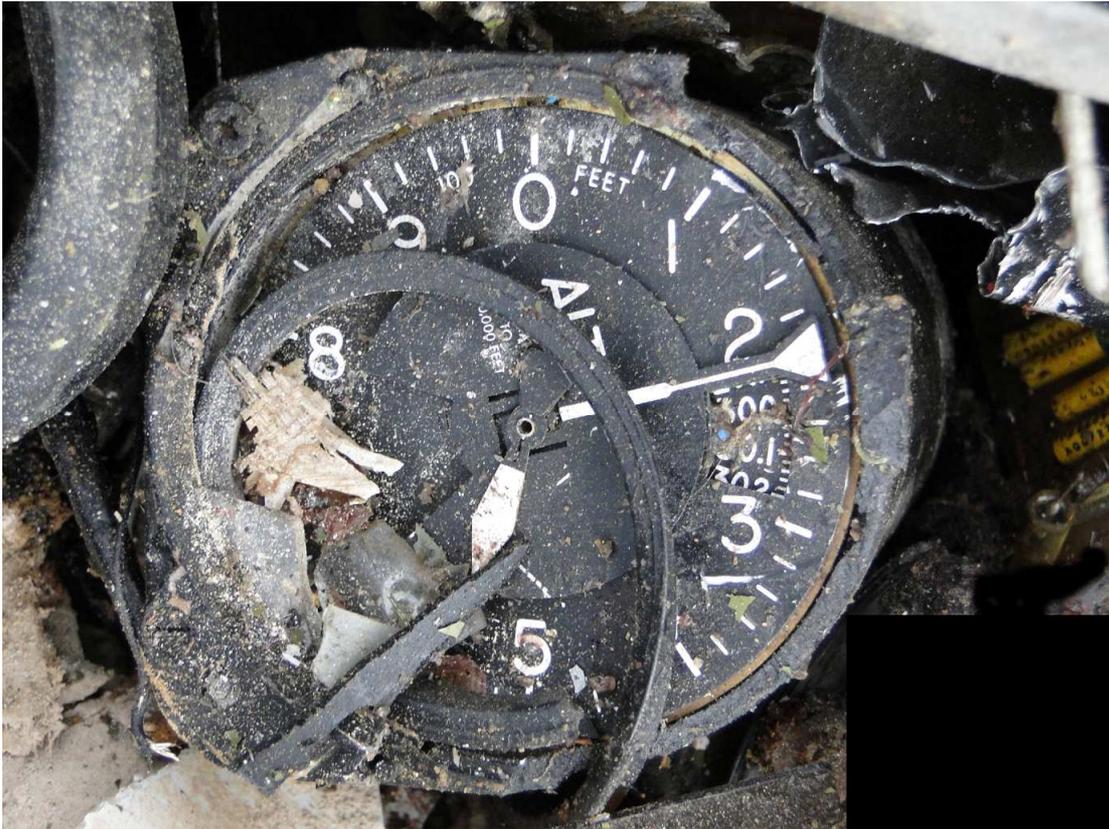
Fotografía del altímetro que se encontró fuera del panel de instrumentos.

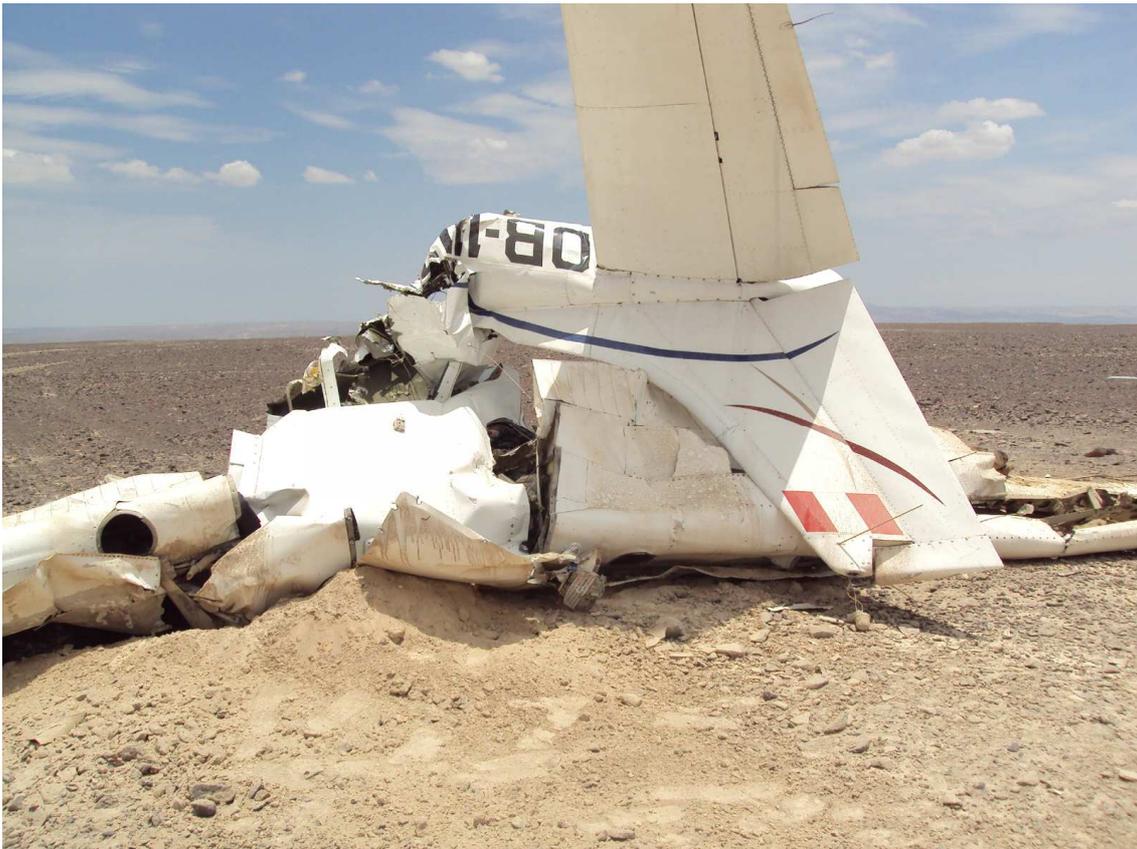
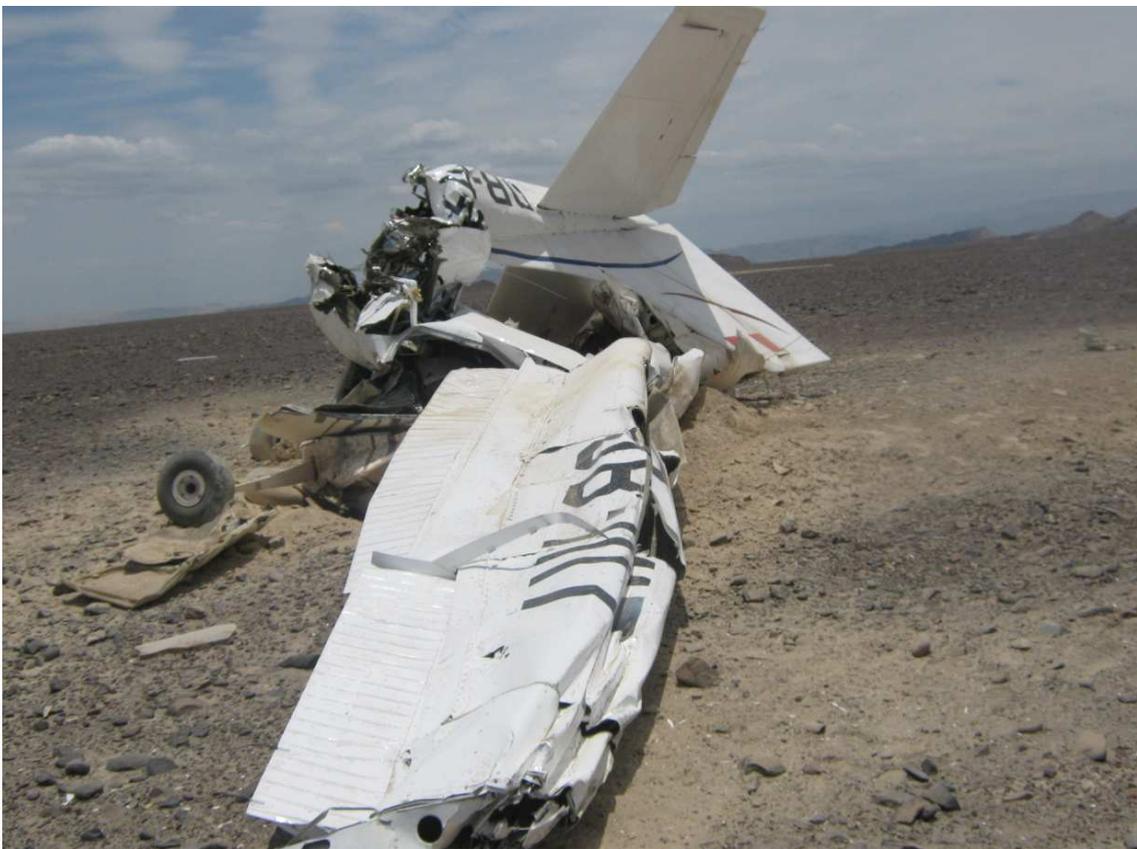
Fotografías de la posición de los restos de la aeronave antes del rescate de los cuerpos.

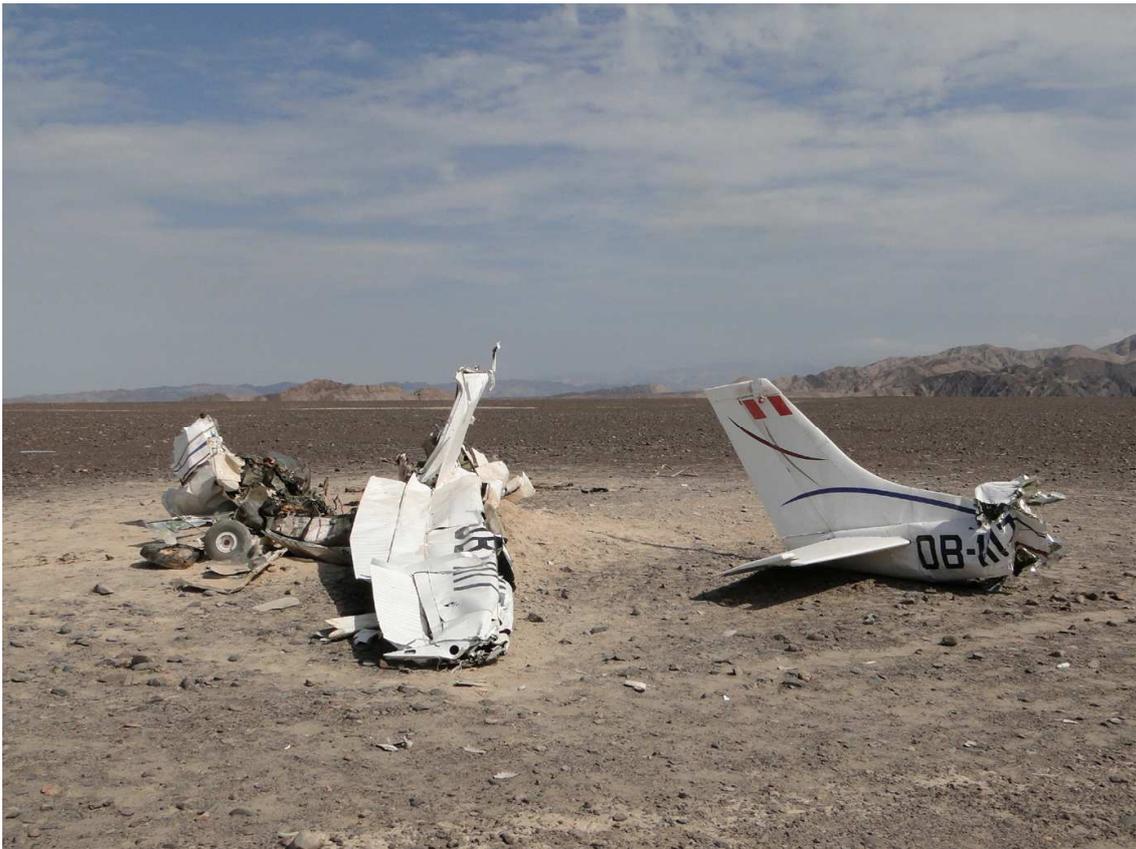
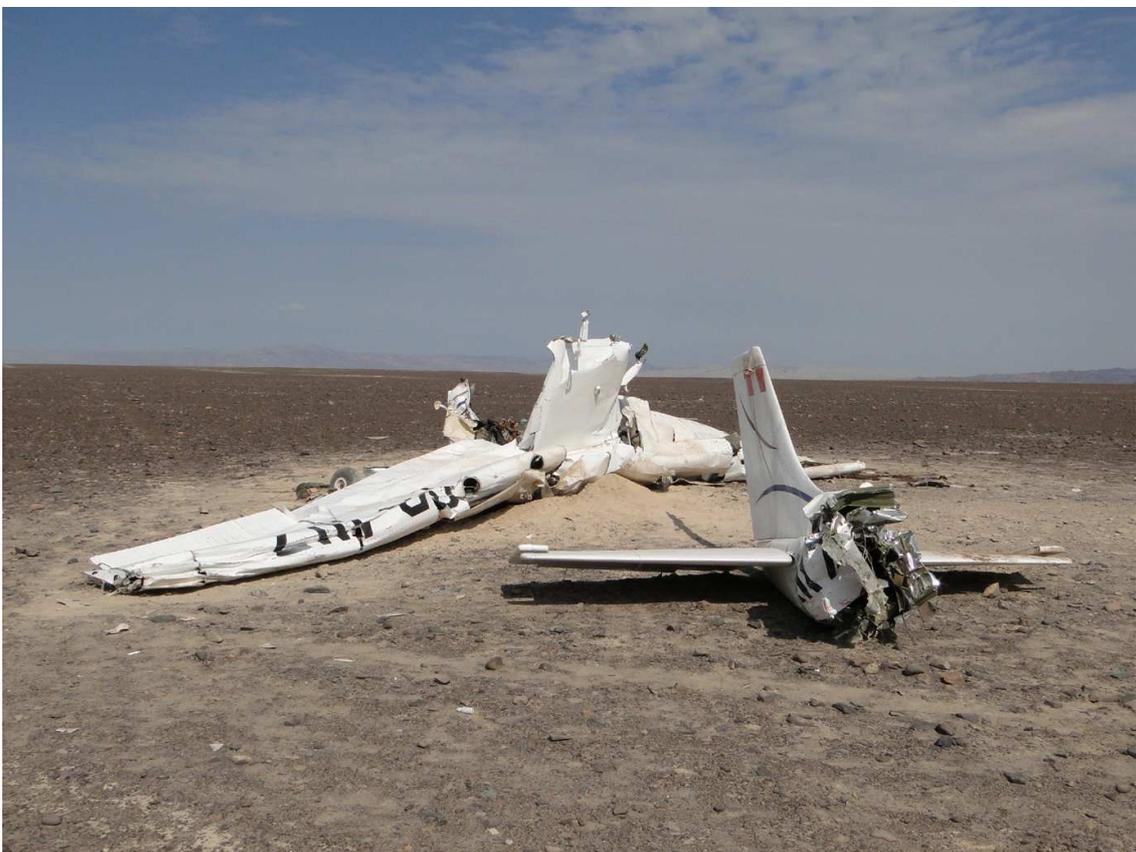
Fotografías de la posición de los restos de la aeronave luego del rescate de los cuerpos.

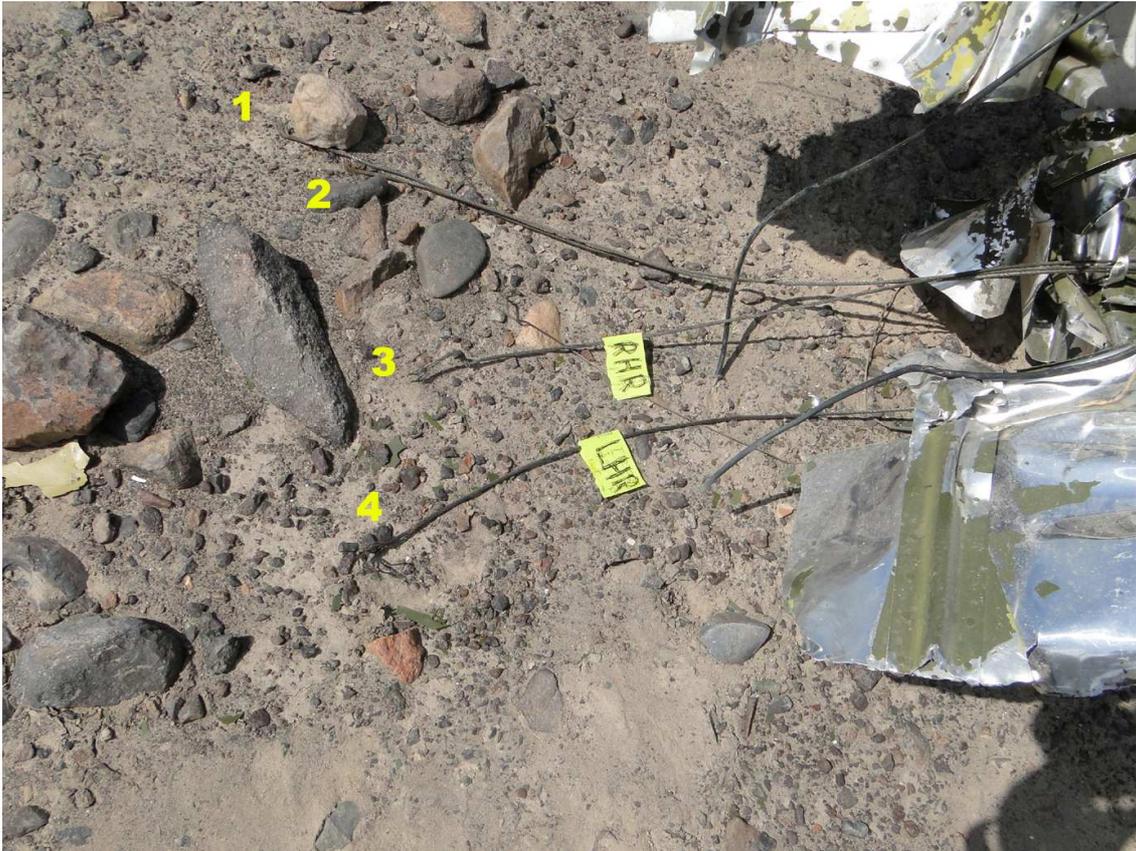
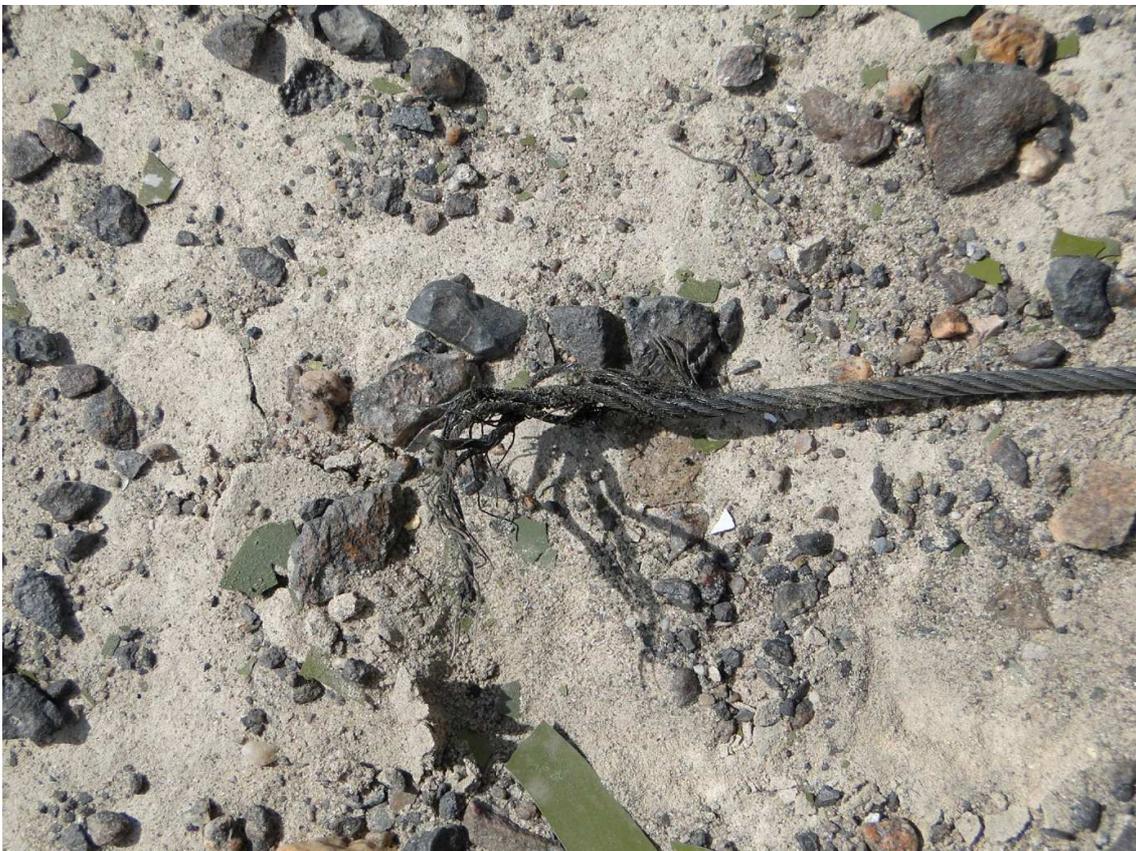
El cable izquierdo fue enviado a los laboratorios de la National Transportation Safety Board-NTSB para ser analizado. El reporte factual N° 10-059 señala que hay signos de que el cable fue sometido a fuerzas muy altas de tensión (indicación de separación por muy alta tensión), así mismo, también señala que hay evidencias consistentes de una acción de corte similar a la lograda cuando el cable se dobla contra otra estructura durante la separación.

Por lo arriba expuesto no se podría determinar con exactitud si el cable se rompió por completo o parcialmente antes del impacto; las evidencias del informe sugieren que ambas cosas podrían haber sucedido en distintas fases.

Fot. 1 y 2 cables del elevador, números 3 y 4 cables del control del timón de dirección. Detalle del cable izquierdo del control de timón de dirección con signos similares a una ruptura por sobrecarga.

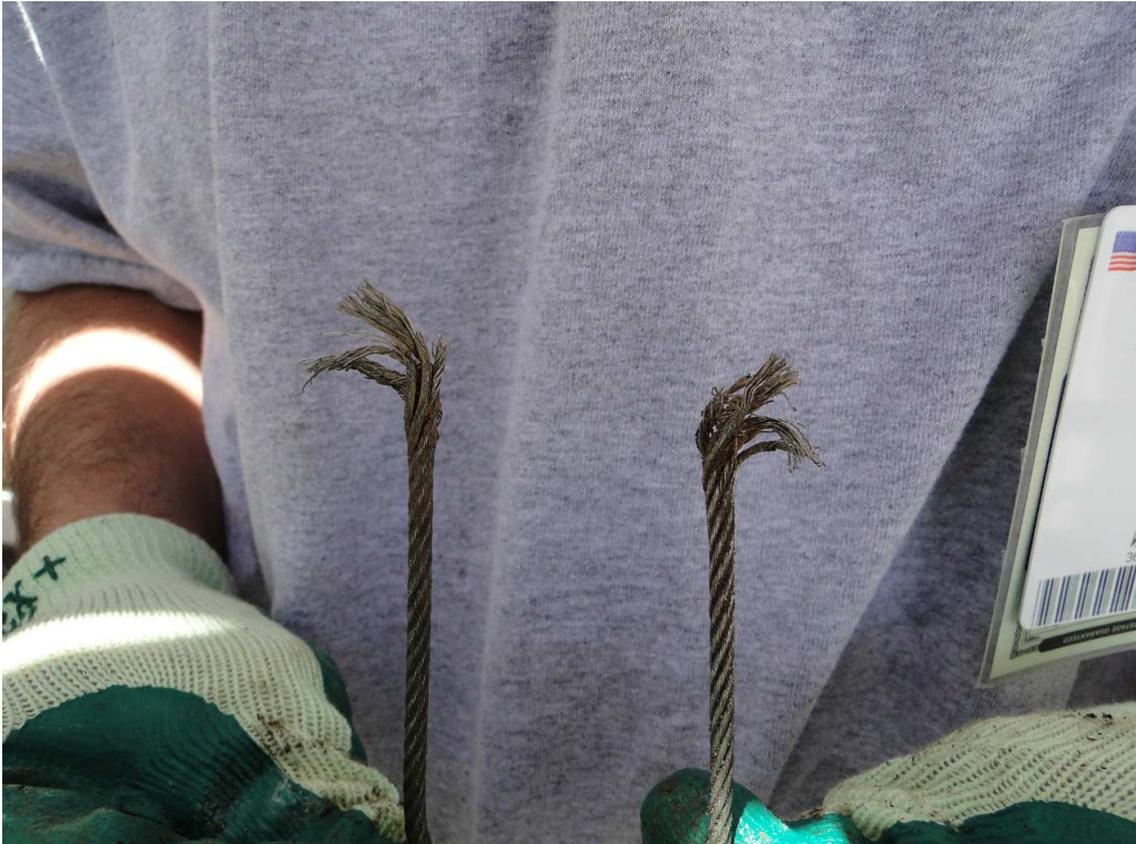
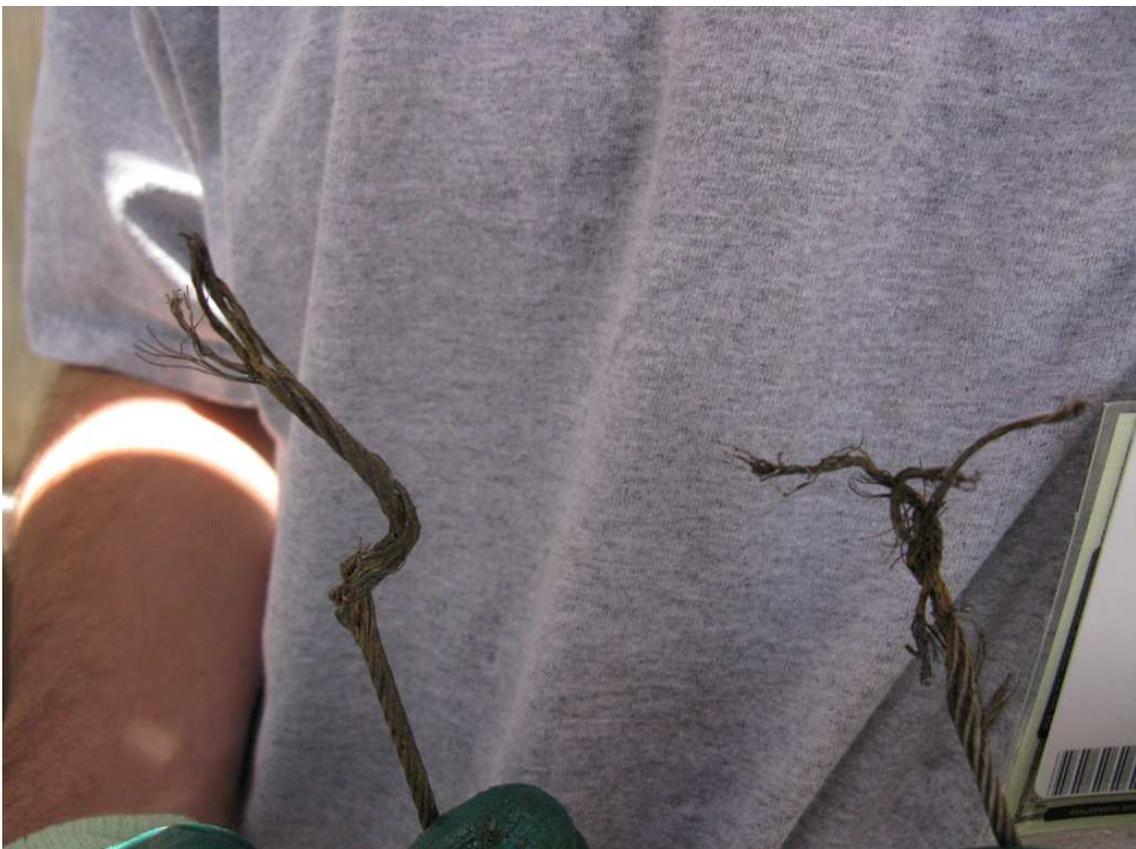
Fot. Superior, cables del timón de profundidad. Fot. Inferior cables del timón de dirección.

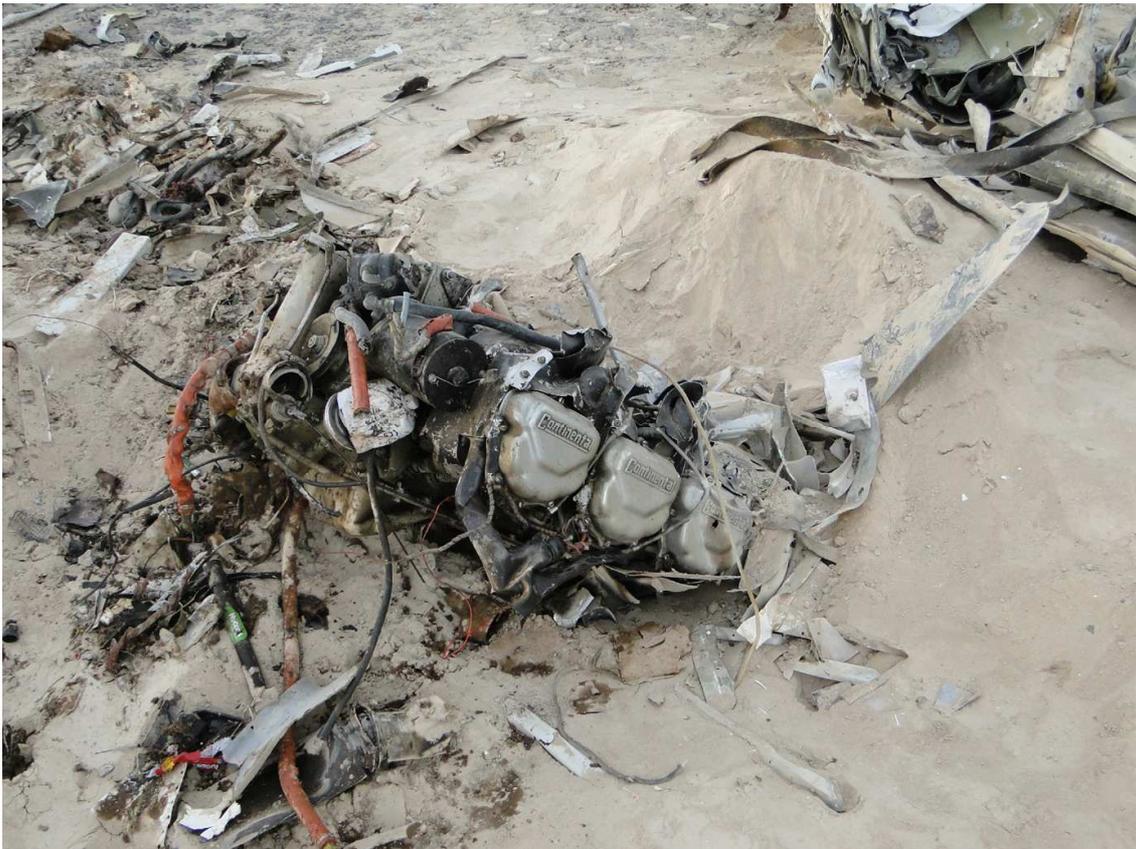
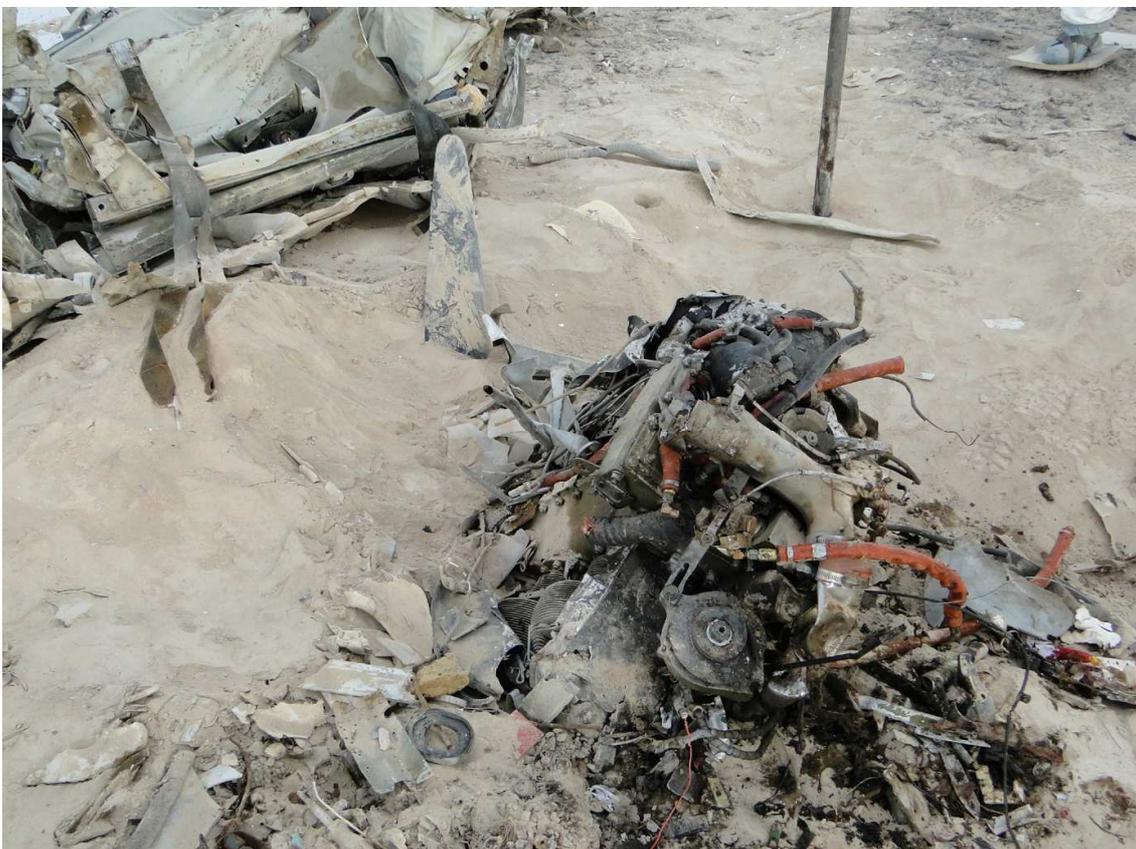
El motor no presentaba signos externos o internos de operación con exceso de temperatura o fuego, pero sí tenía daños ocasionados por las fuerzas de impacto contra el terreno. Por las evidencias, se pudo determinar que el motor estuvo funcionando hasta el momento del impacto. La placa de datos del motor fue removida, sin autorización de la CIAA y actualmente se desconoce su paradero.

Posición del motor luego de retirar los restos de la aeronave, se encontraba enterrado a aproximadamente 80 cm de profundidad.

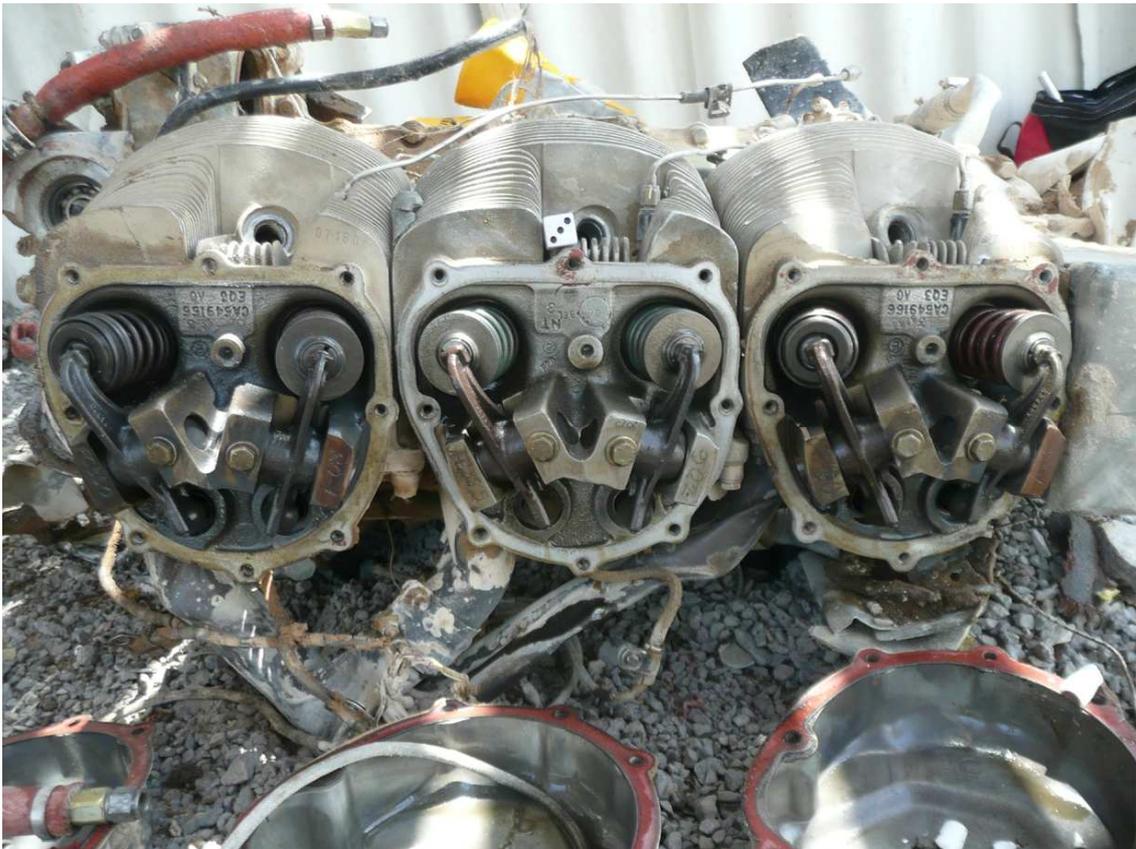
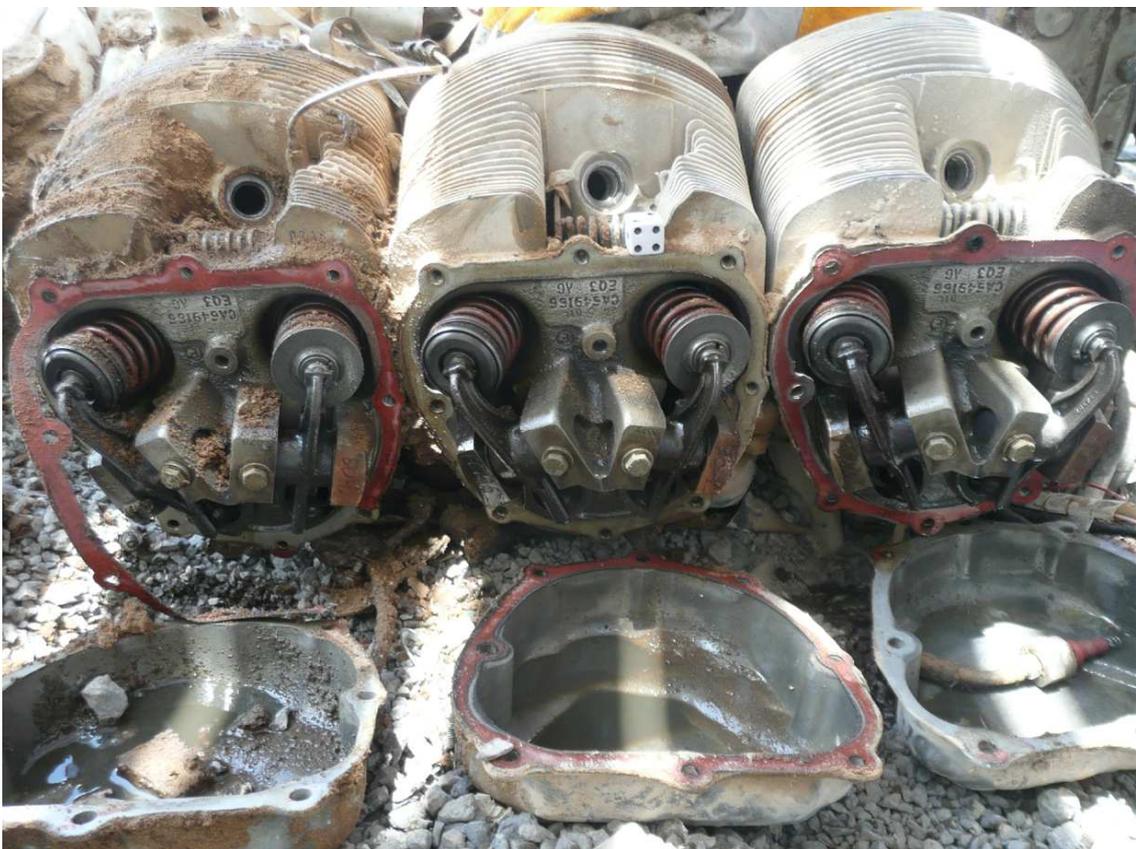
- a) Dentro de las primeras 20 horas de vuelo, después de la fecha efectiva del AD (07 de Octubre del 2009), una identificación e inspección visual utilizando el paso 1 del MSB09-1B de Teledyne Continental Motors.
- b) Repetir las inspecciones visuales requeridas por este AD cada 50 horas de operación, usando el paso 2 párrafo B del documento MSB09-1B de Teledyne Continental Motors.
- c) Dentro de las 1300 horas de horas totales de operación después de la fecha efectiva de este AD, remover del servicio los cilindros EQ3.

De acuerdo a los datos de la libreta del motor, este operó aproximadamente 403 horas y 46 minutos, lo que indica que deberían haberse registrado la inspección inicial y siete inspecciones repetitivas. Ni el punto a) ni el punto b) fueron cumplidos ni registrados en la libreta del motor, ni en el ITV por el operador o por el Taller de Mantenimiento Aeronáutico cuando se llevó a cabo la inspección de 100 horas.

Fotografías de los cilindros EQ3 instalados en el motor.

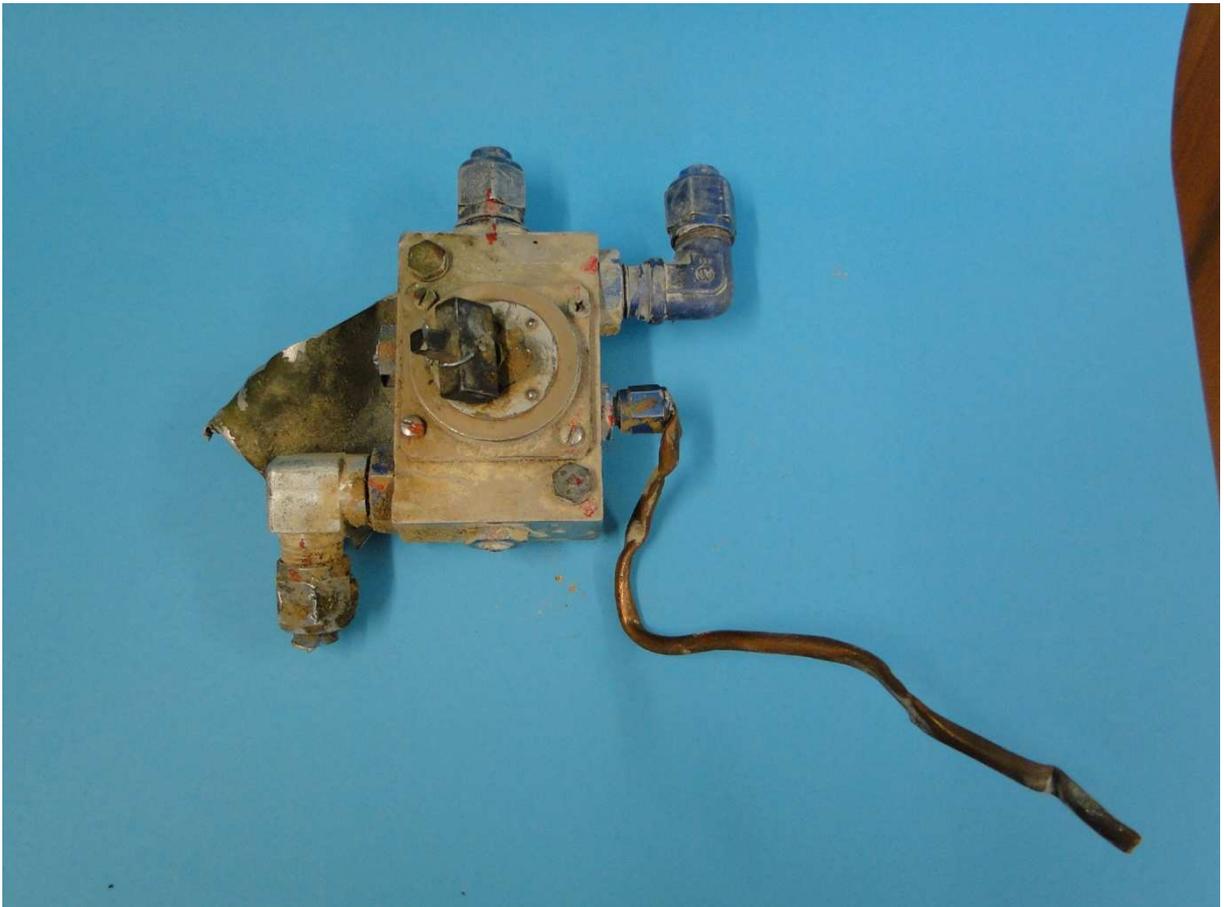
Válvula de Transferencia de Combustible: Durante la investigación a los restos de la aeronave se encontró que una línea de cobre salía de la válvula de transferencia de combustible. De acuerdo a información proporcionada por el fabricante Cessna, los únicos materiales permitidos para las líneas de combustible son tubos de aluminio tipo 5052 y tubos de acero inoxidable tipo 321.

No se pudo determinar el número de serie o el número de parte de la válvula de transferencia de combustible.

Fotografía de la válvula de transferencia de combustible con la línea de cobre.

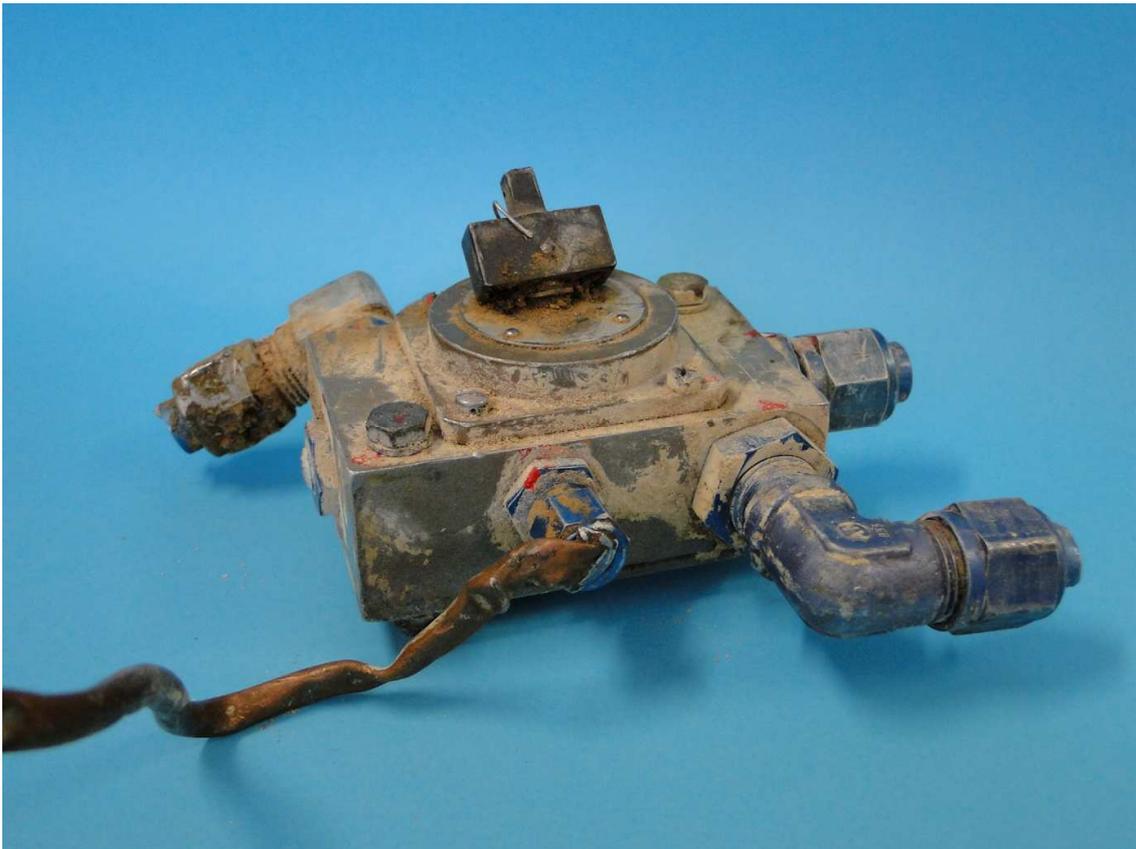
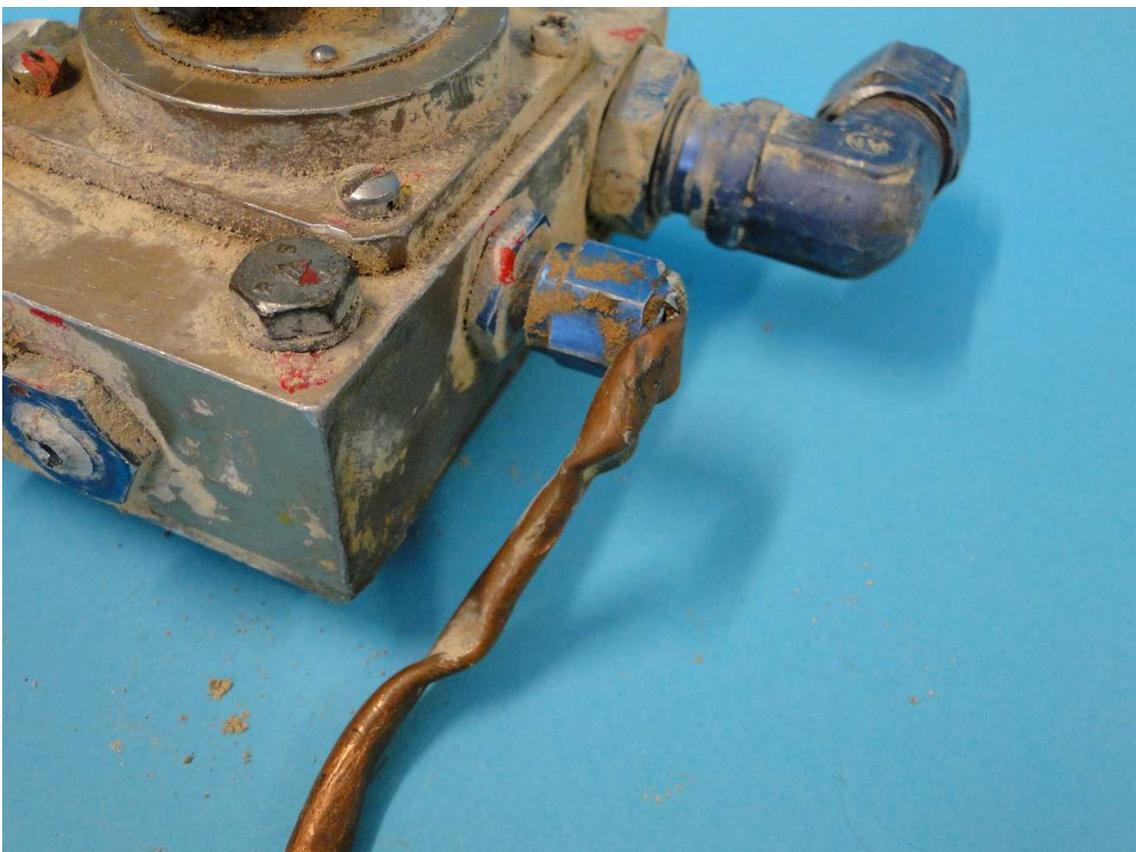
Detalles de la línea de cobre sujeta a la válvula de transferencia de combustible.

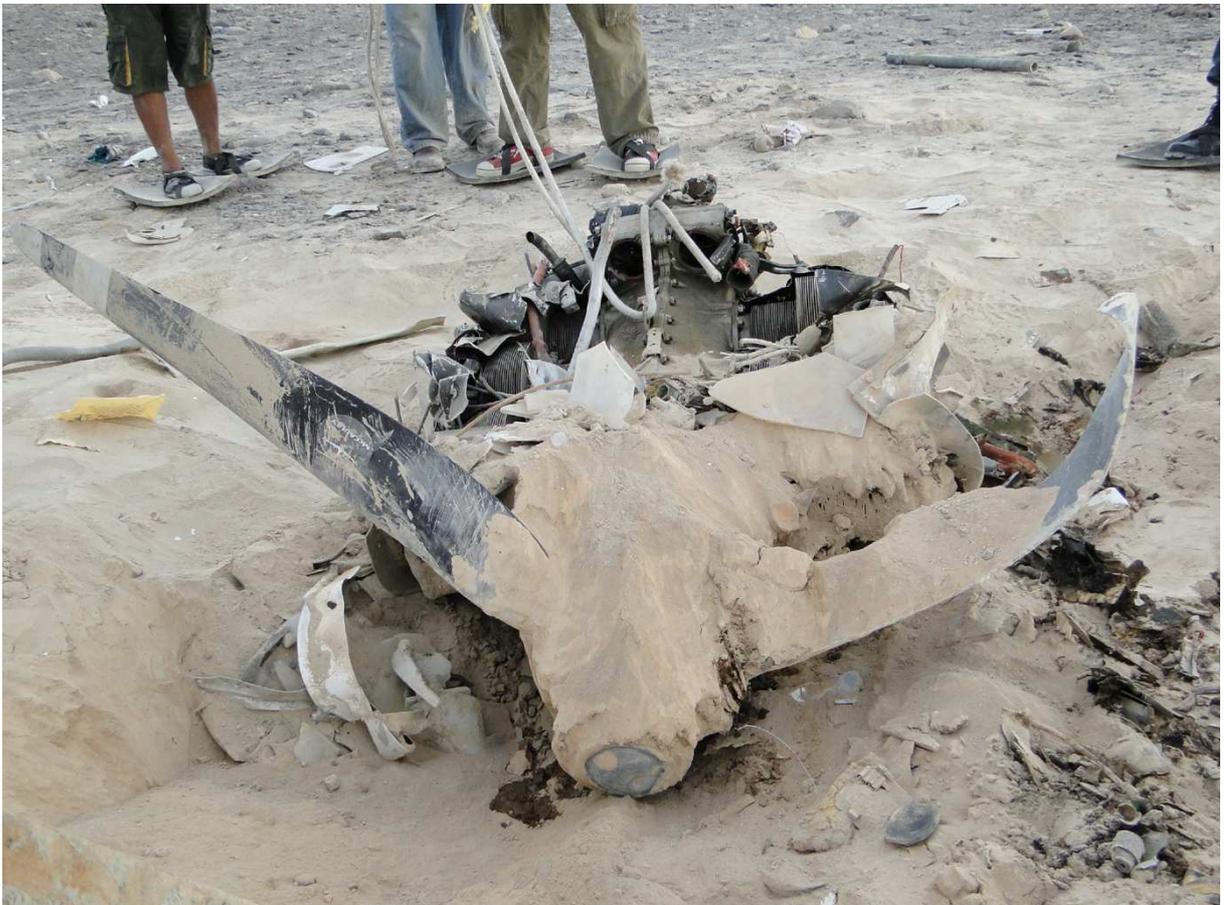
Durante la remoción de los restos de la aeronave accidentada, se pudo comprobar que faltaba una de las palas de la hélice, la cual probablemente quedó enterrada en la zona del impacto de la aeronave. Debido a que el área es una zona arqueológica intangible, no se pudieron llevar cabo más excavaciones con el fin de recuperar la pala faltante.

Fotografía de la posición del motor y de las palas en el área del accidente.

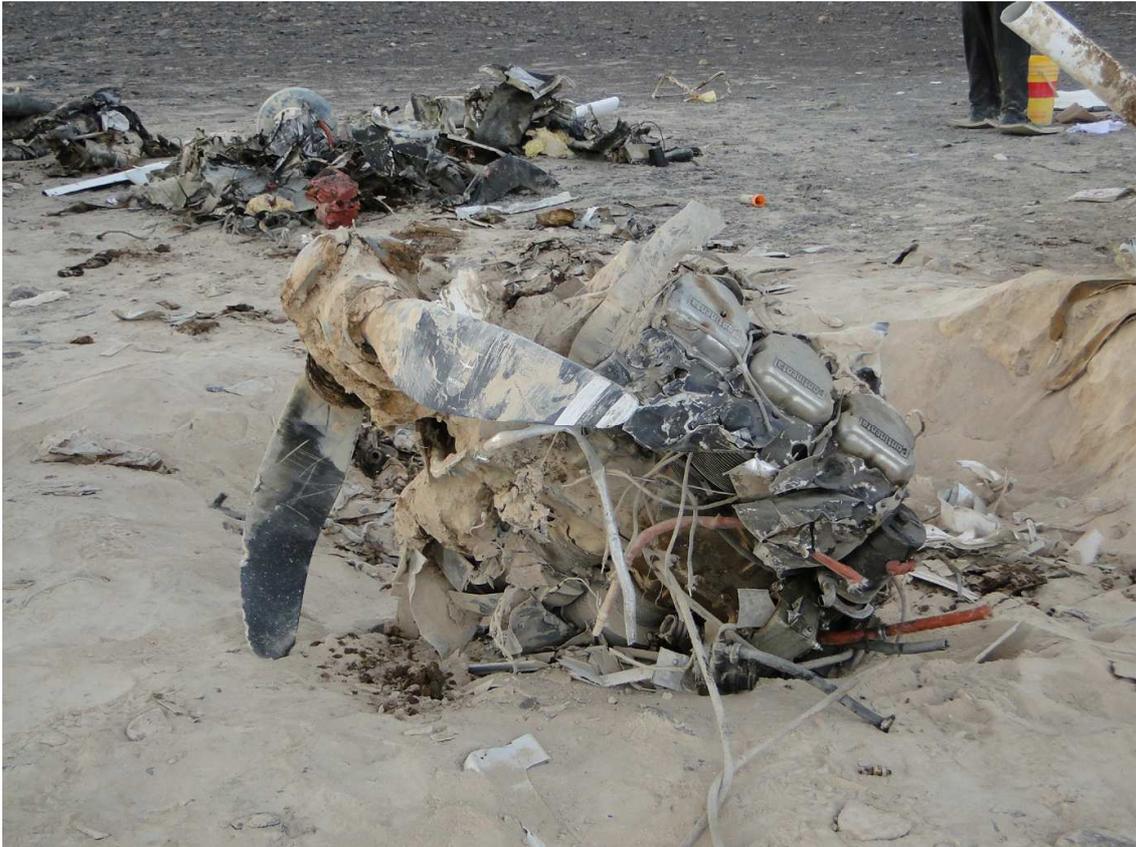
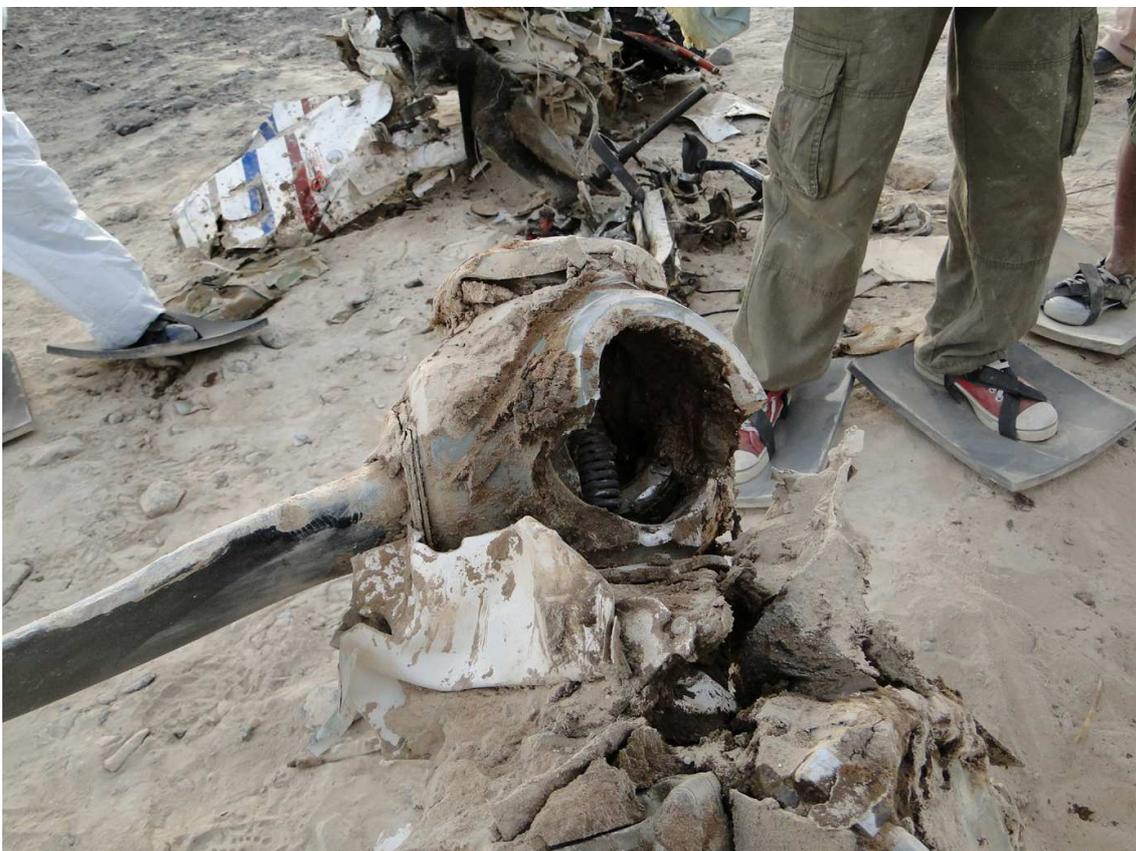
De acuerdo a las evidencias se pudo determinar que la hélice se encontraba girando al momento del impacto y que la separación de la pala faltante no se dio en vuelo sino como consecuencia del impacto de la hélice contra el terreno.

Fotografías del motor y la pala faltante en la hélice.
