EDIFICIO CONDOMINIO EL PARQUE REVISION ESTRUCTURAL

Autor : Ricardo Rojas P.
Revisado : René Lagos C.
Revisión : 01
Fecha : 19 de marzo de 2010
Dirección Proyecto : Gran Avenida José Miguel Carrera 4310, San Miguel.

En la visita se realizó una inspección visual de los elementos estructurales del edificio, con el objetivo de evaluar el comportamiento de la estructura frente al terremoto ocurrido el 27 de Febrero de 2010 y establecer el nivel de daños observados.

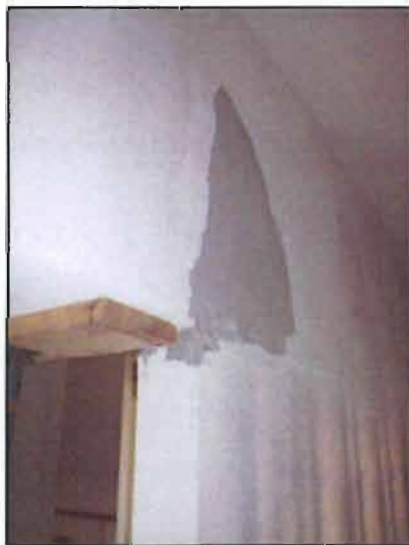
El desprendimiento de revestimiento de un muro no se considera falla estructural, el desprendimiento de recubrimiento de un muro debido a sollicitaciones sísmicas se considera un daño estructural leve y reparable. Se trata de una falla incipiente por compresión.

Desprendimiento de revestimiento

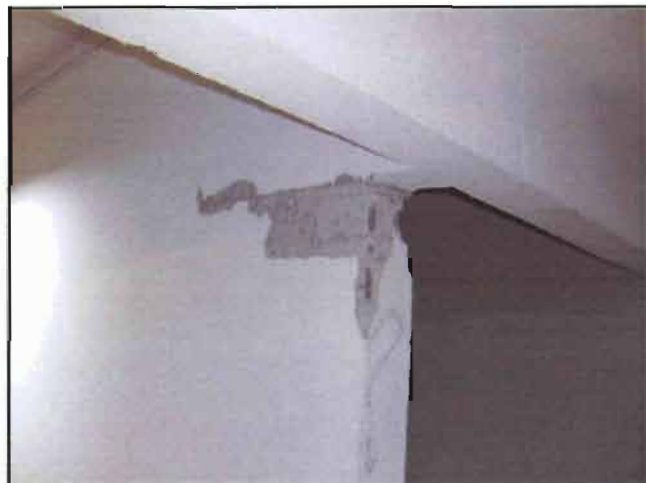
Desprendimiento de recubrimiento
Falla incipiente de compresión en el muro

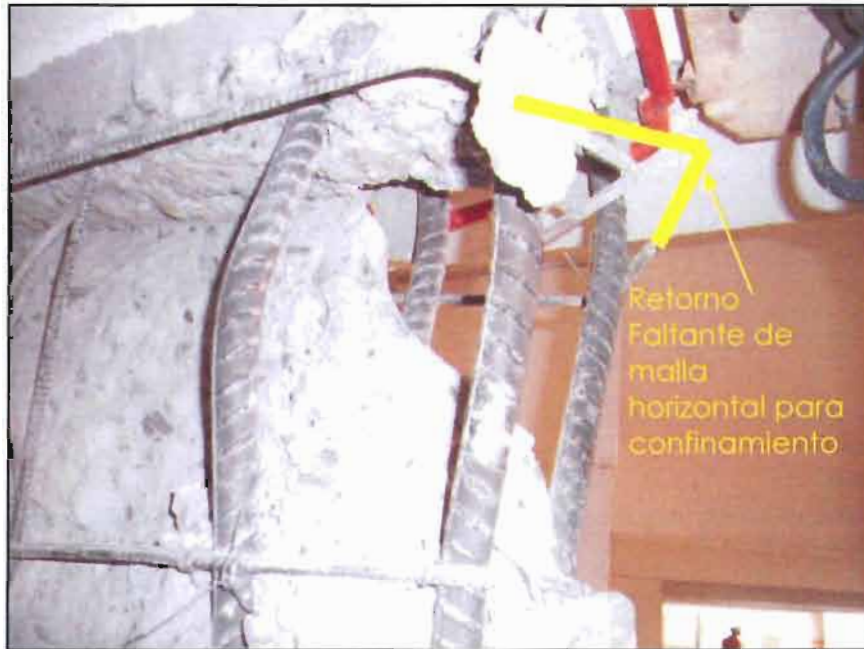
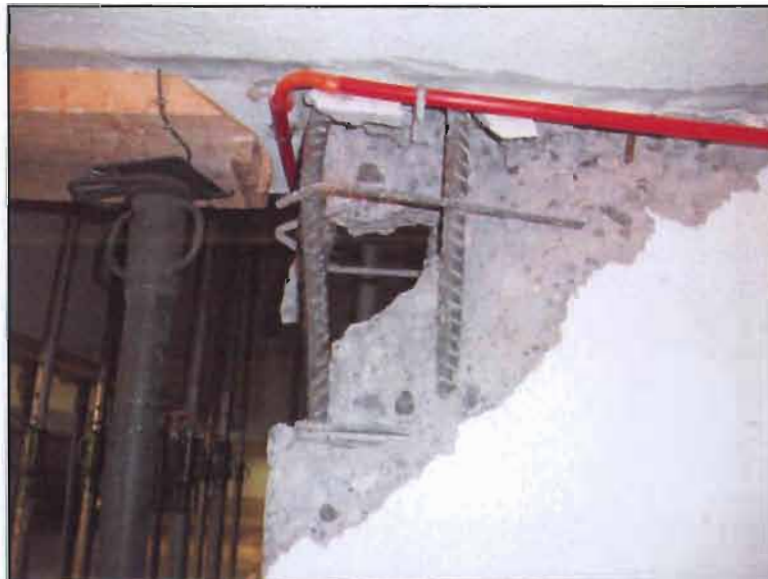
En las siguientes fotografías se muestra fallas de compresión y falta de confinamiento de las barras de acero vertical. No se realizó correctamente el retorno de malla horizontal del muro. Esto se observa en varios muros del primer subterráneo.

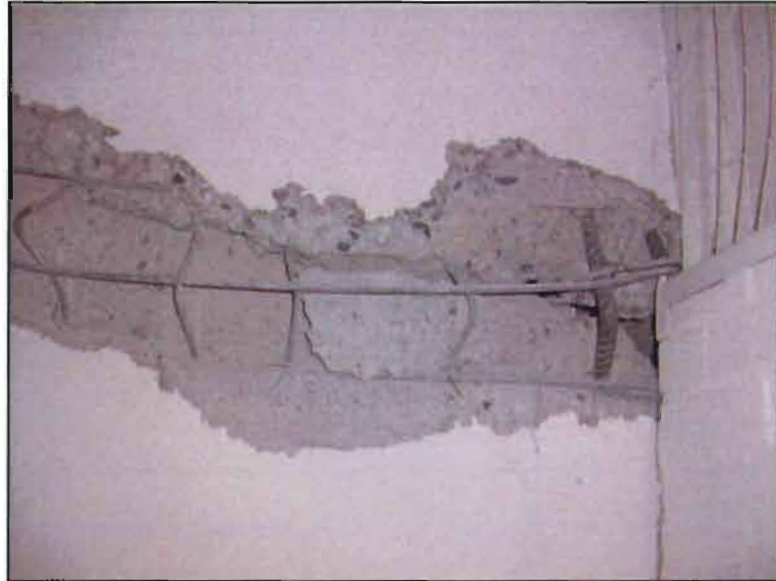
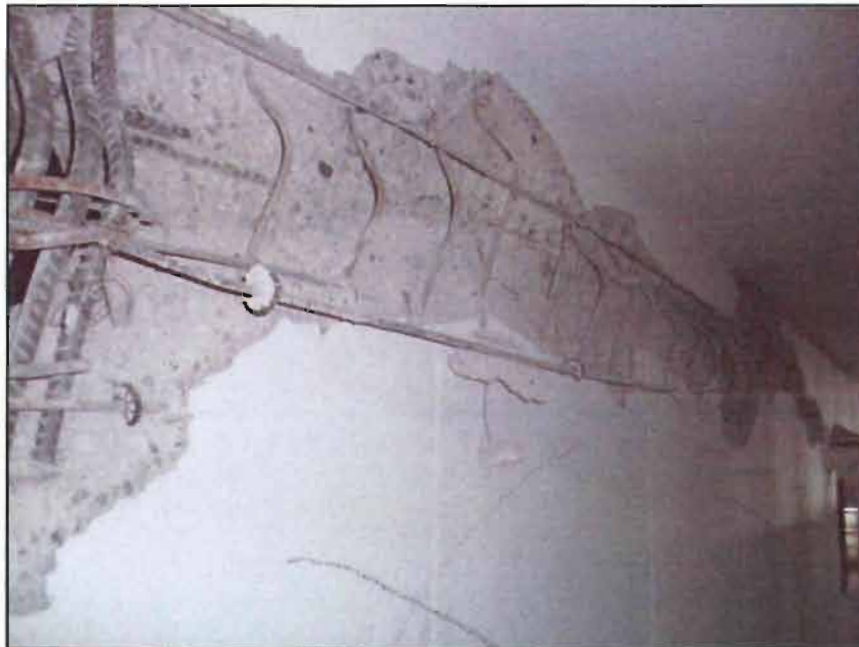
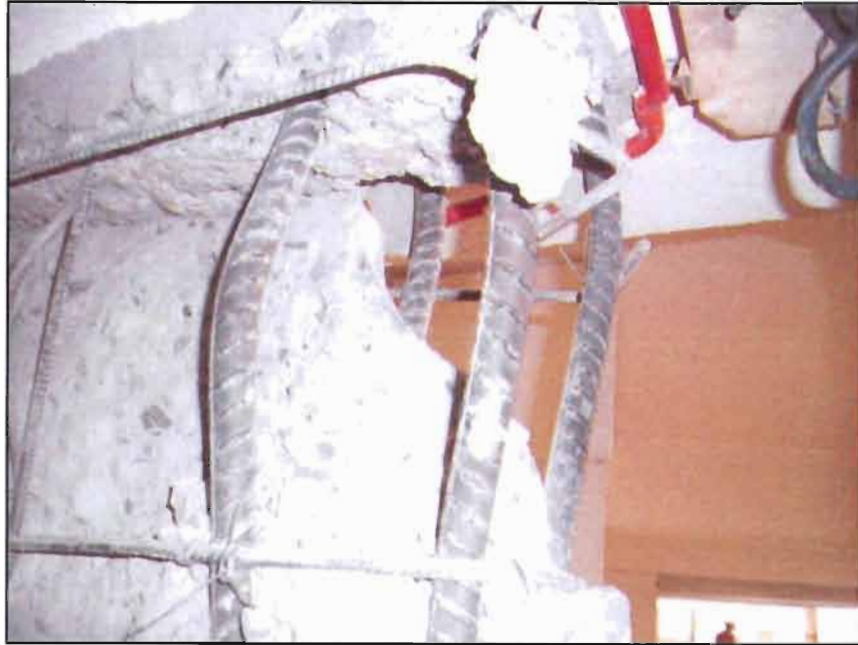
Las siguientes fotografías muestran fallas de muros de hormigón armado bajo sollicitación predominante de compresión producto de esfuerzos que incluyen sismo. Estos se encuentran en el primer subterráneo entre estacionamientos 173 al 176.

El edificio presenta daños importantes sobre algunos muros de hormigón armado en el primer subterráneo, los cuales se representan a través del desmoronamiento del hormigón, el pandeo y rotura de refuerzos verticales junto a la pérdida de confinamiento de los mismos (falla por compresión). El edificio presenta un notorio desnivel en las losas de todos los pisos, lo cual ha provocado múltiples fisuras en estas en los sectores colindantes a los muros afectados en el primer subterráneo. En el primer piso se observan varios muros con fisuras productos de esfuerzos de cortes

Por las características de los daños, se estima indispensable la confección de un proyecto de reparación que devuelva al edificio su resistencia perdida. Este proyecto deberá ser realizado por el ingeniero estructural autor del proyecto y revisado por un ingeniero estructural independiente. Previo a la realización de este estudio se estima indispensable hacer las siguientes prospecciones:

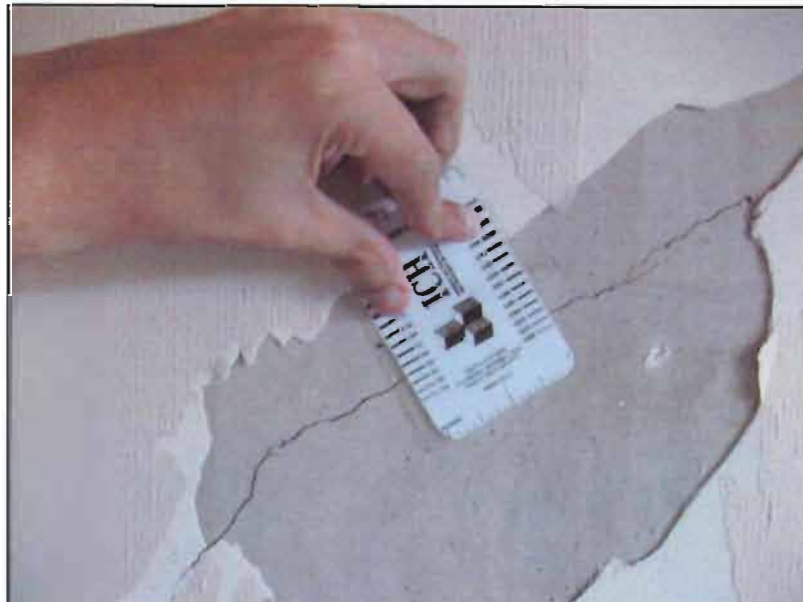
Además se observaron fisuras por corte de distintos tamaños en muros de hormigón armado en el primer piso. Algunas fisuras fueron medidas sobre la cara expuesta de hormigón como muestra la siguiente imagen.

Fisura por corte de 0,5mm de espesor en muro de hormigón armado.

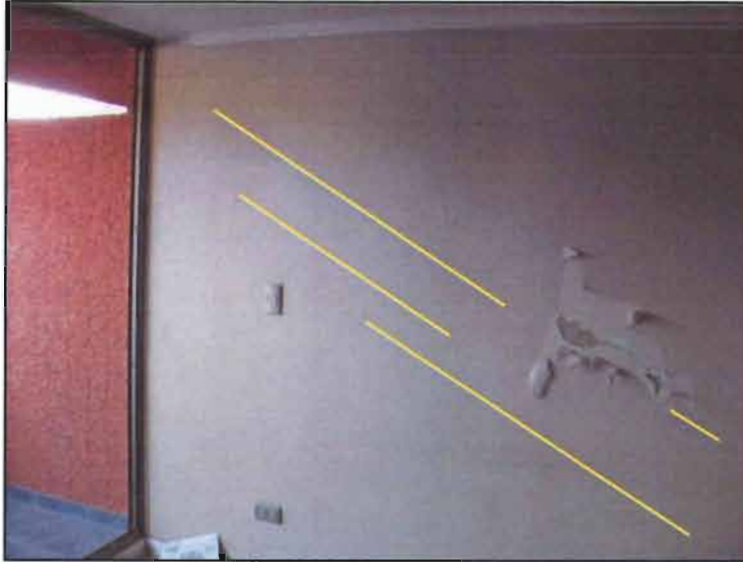
Fisuras por esfuerzo de corte en muro de hormigón armado.

Se requieren planos de plantas estructurales del proyecto original para identificar los muros estructurales de los no estructurales.

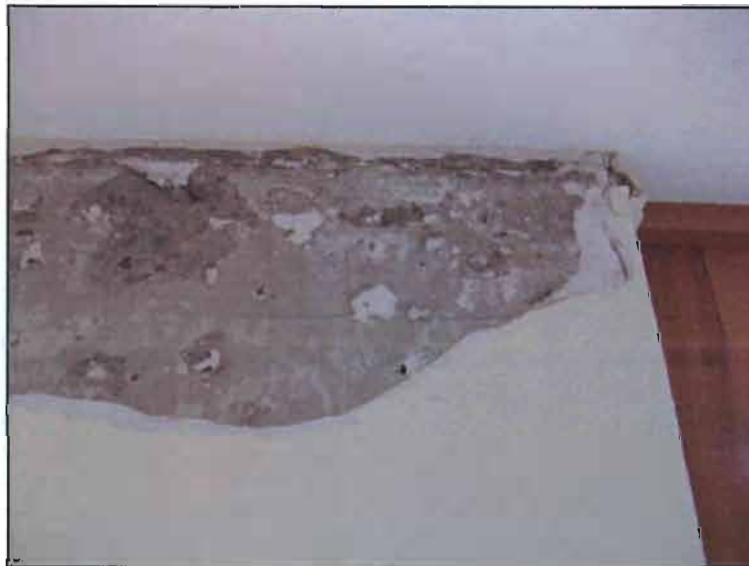
Fisura a lo largo de la intersección muro-losa.

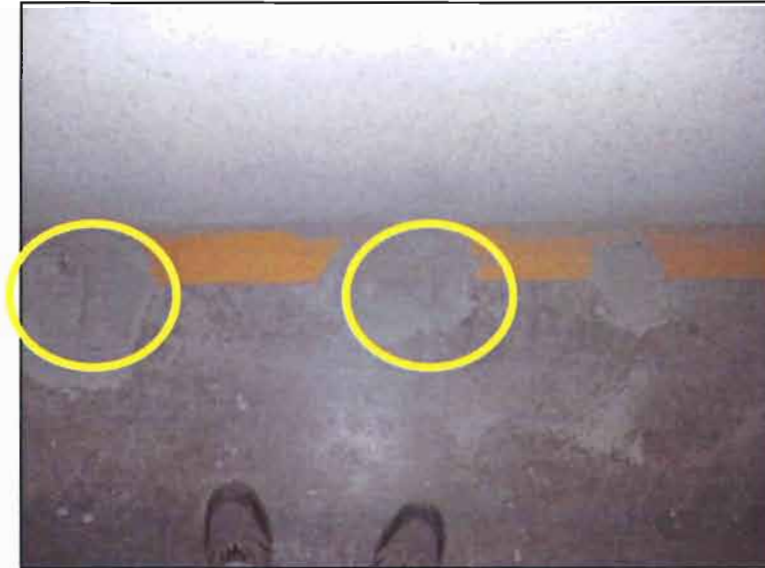
Se observan daños en losas localizadas en el primer subterráneo en las cercanías de los muros con fallas de compresión (estacionamientos 173-176), principales debido a la falla de los muros bajo y/o sobre estas; estos daños corresponden a fisuras y pérdida local de recubrimiento.

Armadura de losa fluyó producto del descenso de muros en primer subterráneo.

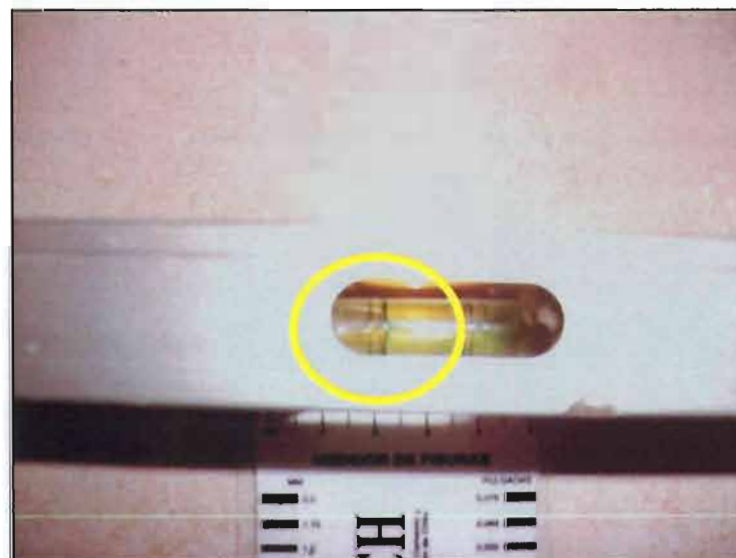
Debido a la falla de muros en la base del edificio, éstos se han deformado en sus puntas provocando un descenso, este descenso provoca desnivel en las losas en todas las plantas del edificio lo que lleva a que el edificio se encuentre inclinado.

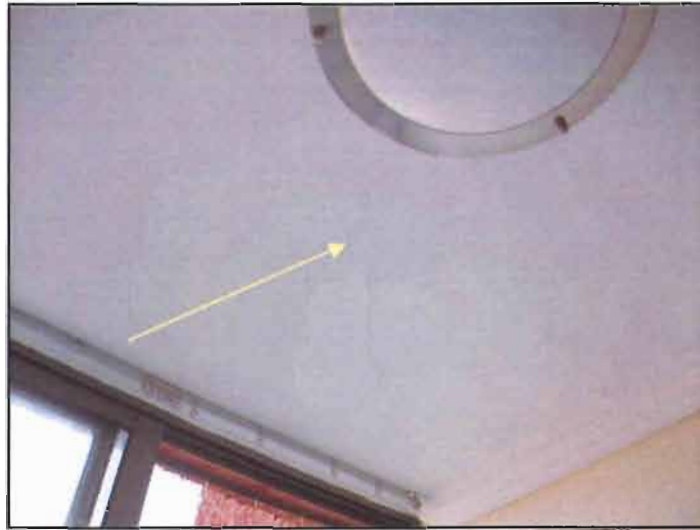
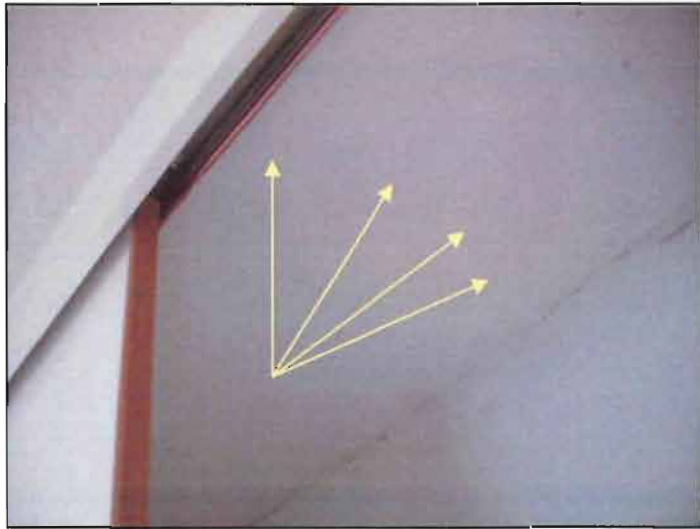
Fisuras longitudinales en nivel inferior de losa (espesores de 0.3mm, se desconoce profundidad de la fisura).

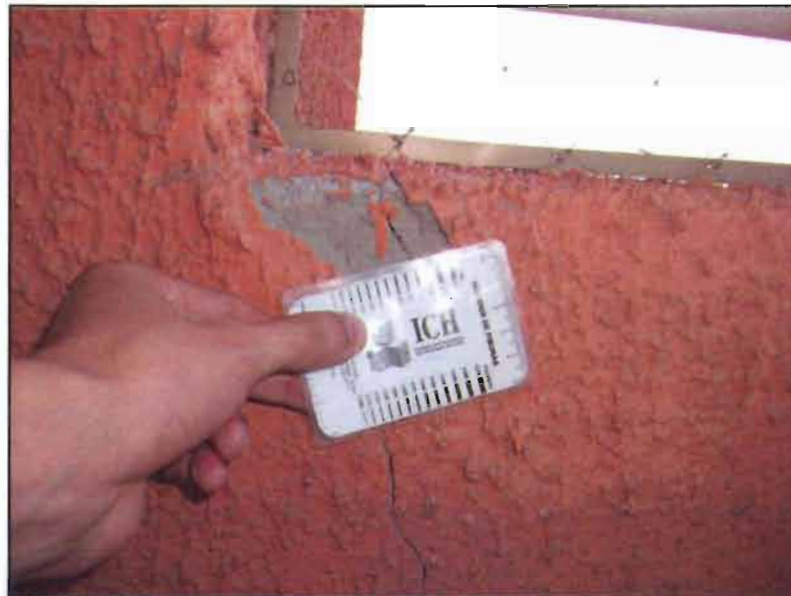
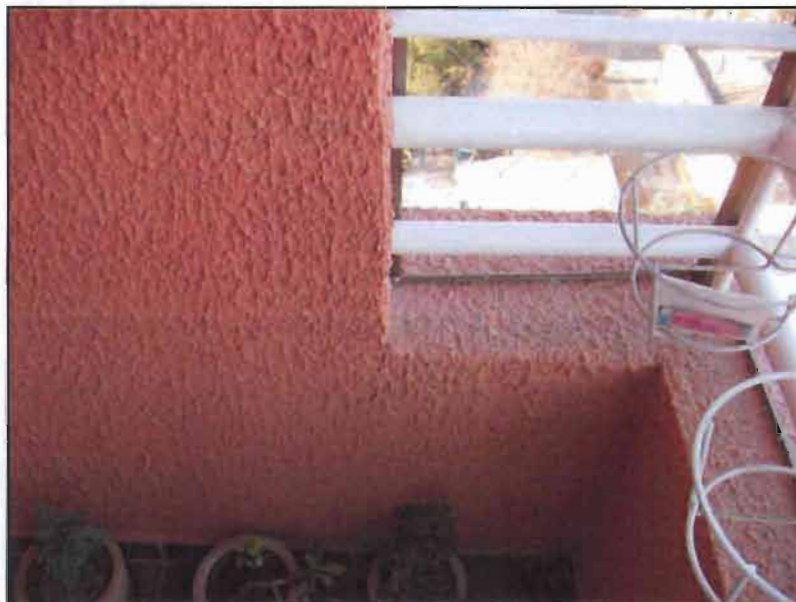
Se observan fisuras en los apoyos en muro de vigas cortas de balcones (vigas en cantilever).

Fisura por corte de 0.7mm de espesor en viga de hormigón armado.
