INFORME

Visita Inspectiva Viviendas Sector Lo Rojas, comuna de Coronel

PROYECTO BOCAMINA !!

Fecha Visita: Viernes 25 de septiembre de 2008

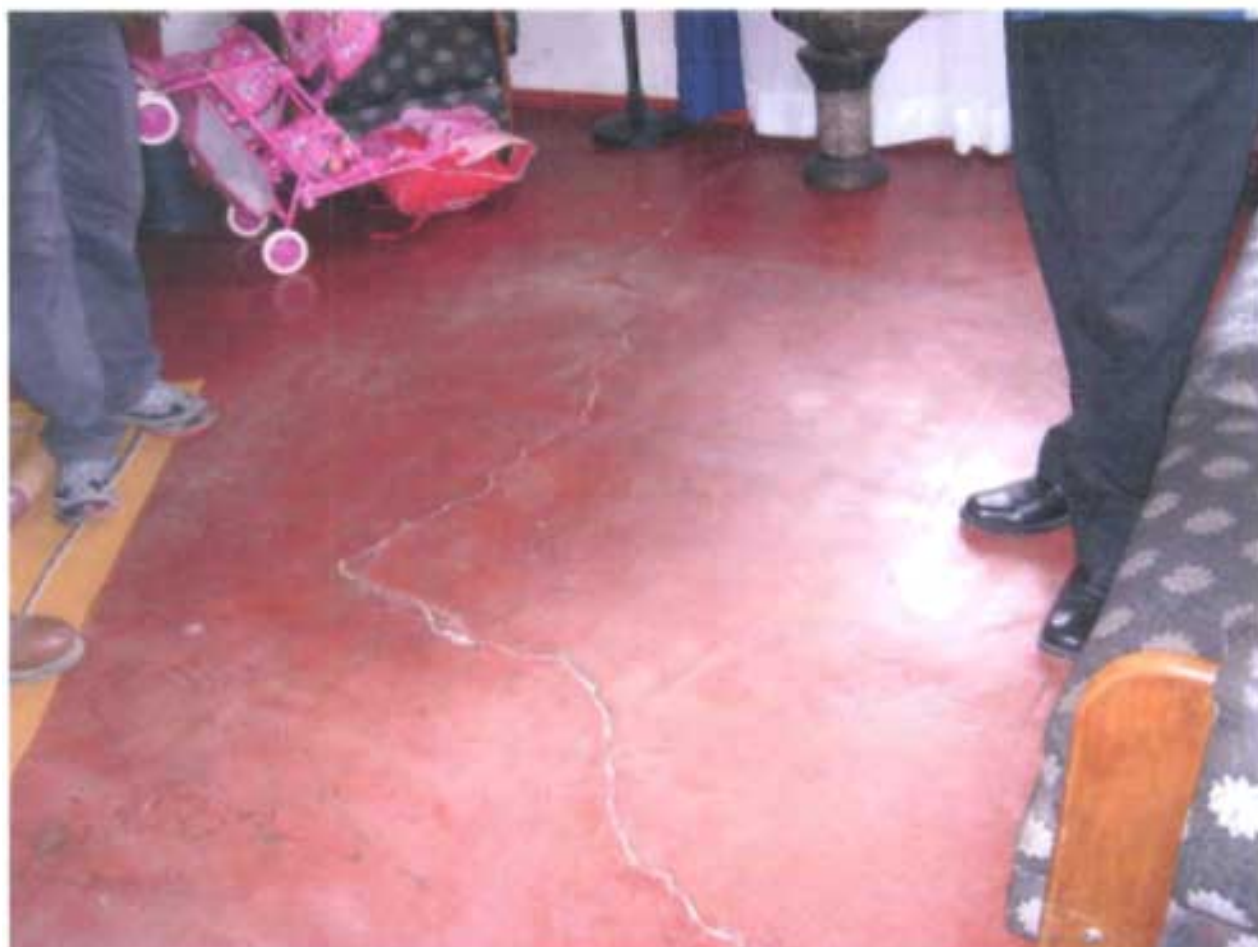
faenas mineras extractivas de carbón por la Sociedad Déiano- Rojas, a partir del año 1888 aproximadamente, mediante el Chiflón Adelaida. Posteriormente durante la década de 1980 gran parte de ese terreno, hoy habitado, fue excavado por Pirquenes que explotaron los Mantos 1-2 y 3. La subsidencia de terreno se ha presentado notoriamente en el sector a partir del año 1998 en adelante, tanto dentro del territorio de Bocamina I como en Patios de algunas Casas de la Calle Capitán Cabrejo Bajo (año 2002). Las fotografías siguientes muestran claramente el efecto de este fenómeno en la casa asignada con el N° 885 de la Calle Capitán Cabrejo Alto, mediante grietas en el piso de 2 habitaciones de la vivienda.

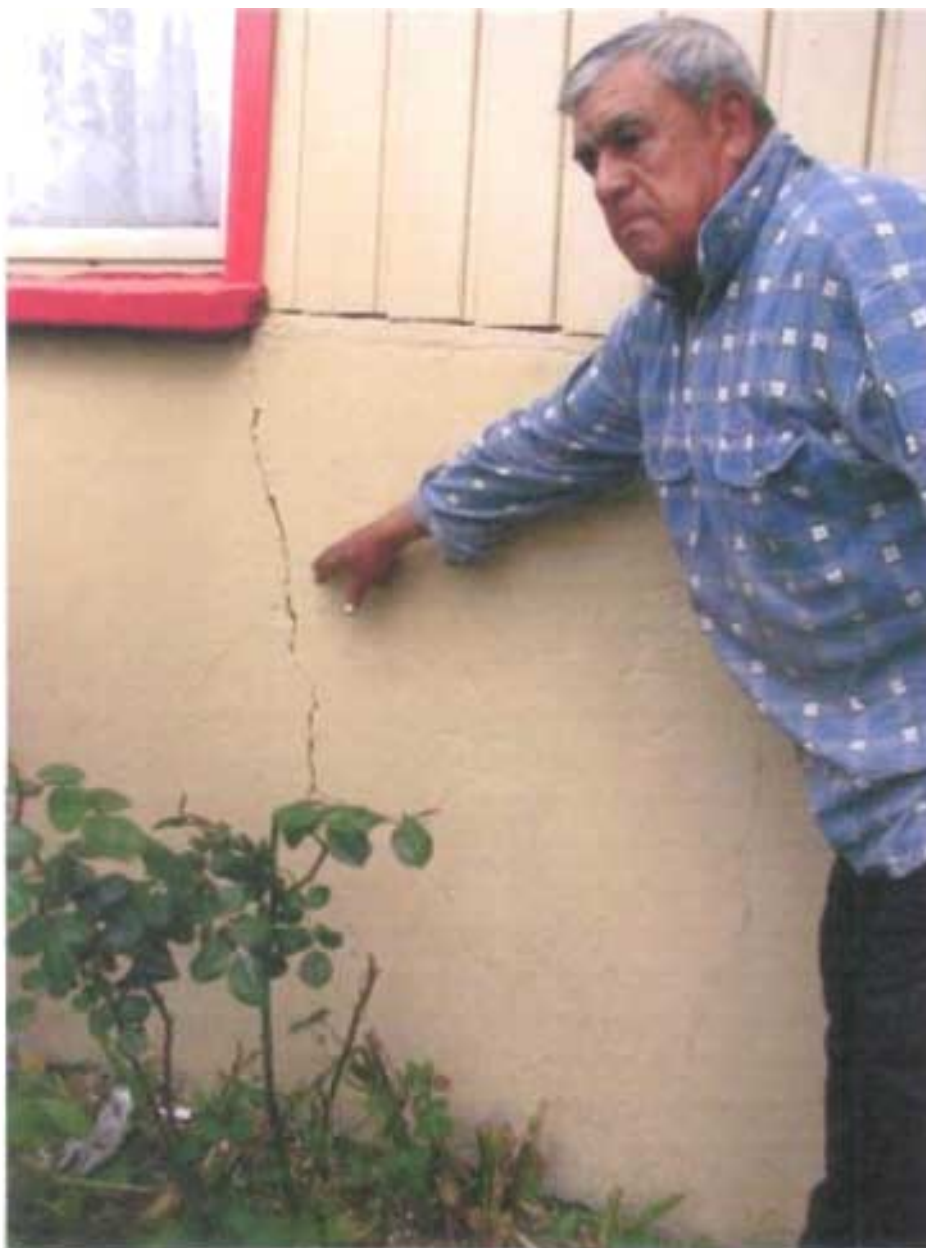
Grieta vertical en pared exterior, la que también se aprecia en el interior (dormitorio)

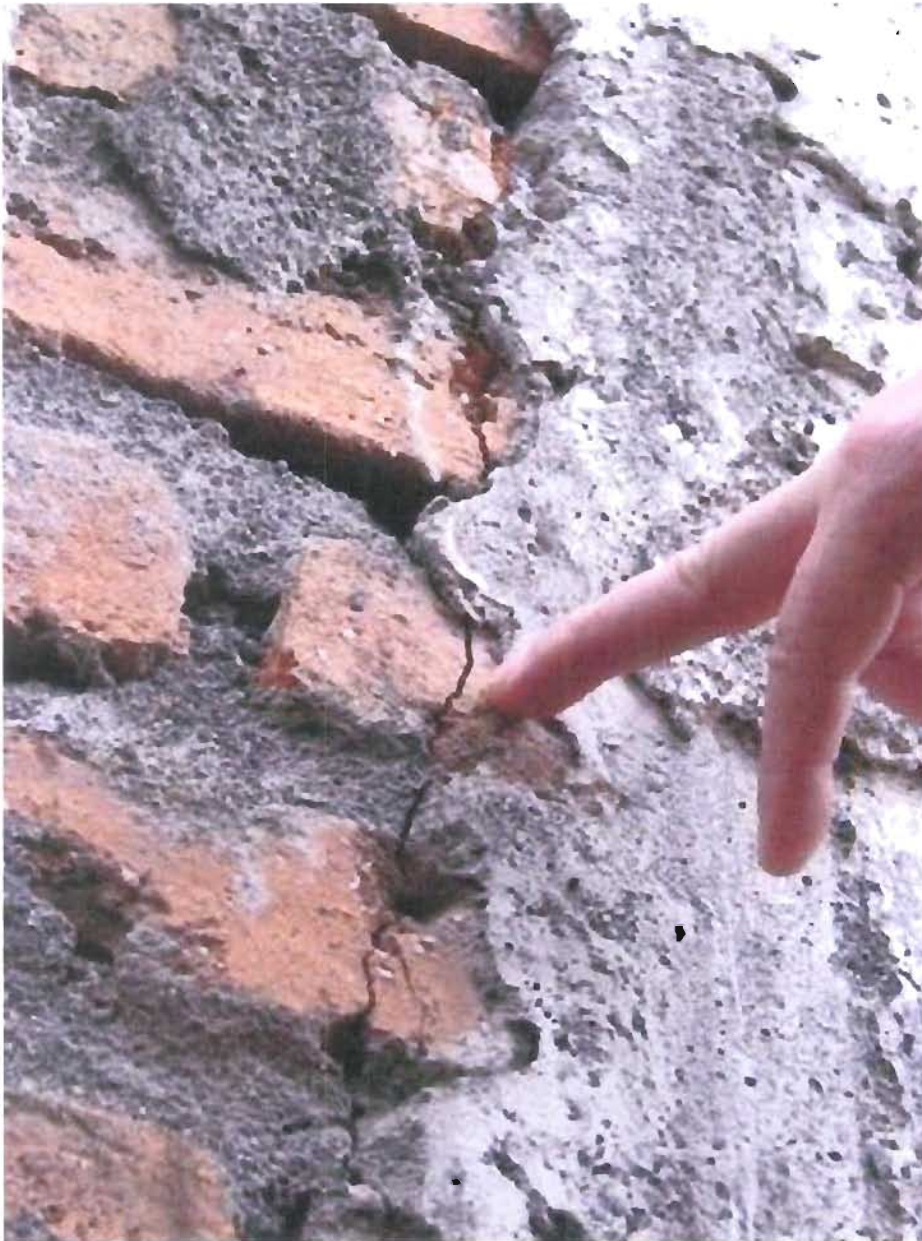
- Se vio trizaduras en paredes (garage y living), de una longitud de 80 -90 cm, tanto por dentro de la casa como por fuera.
- En la trizadura fuera de la casa, se observan los ladrillos partidos

Grieta que muestra quiebre en los ladrillos, también se aprecia en el interior

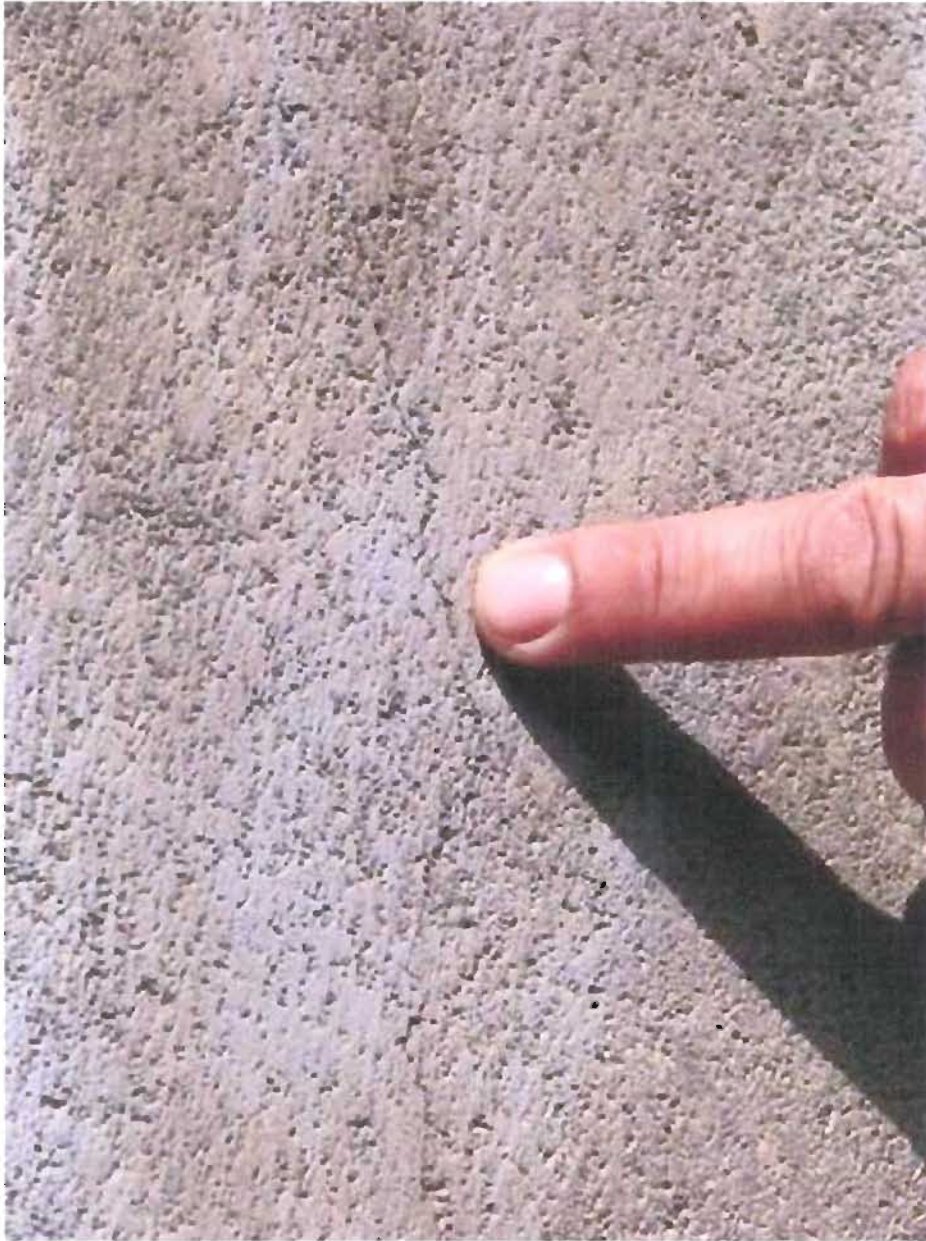
Grietas exteriores

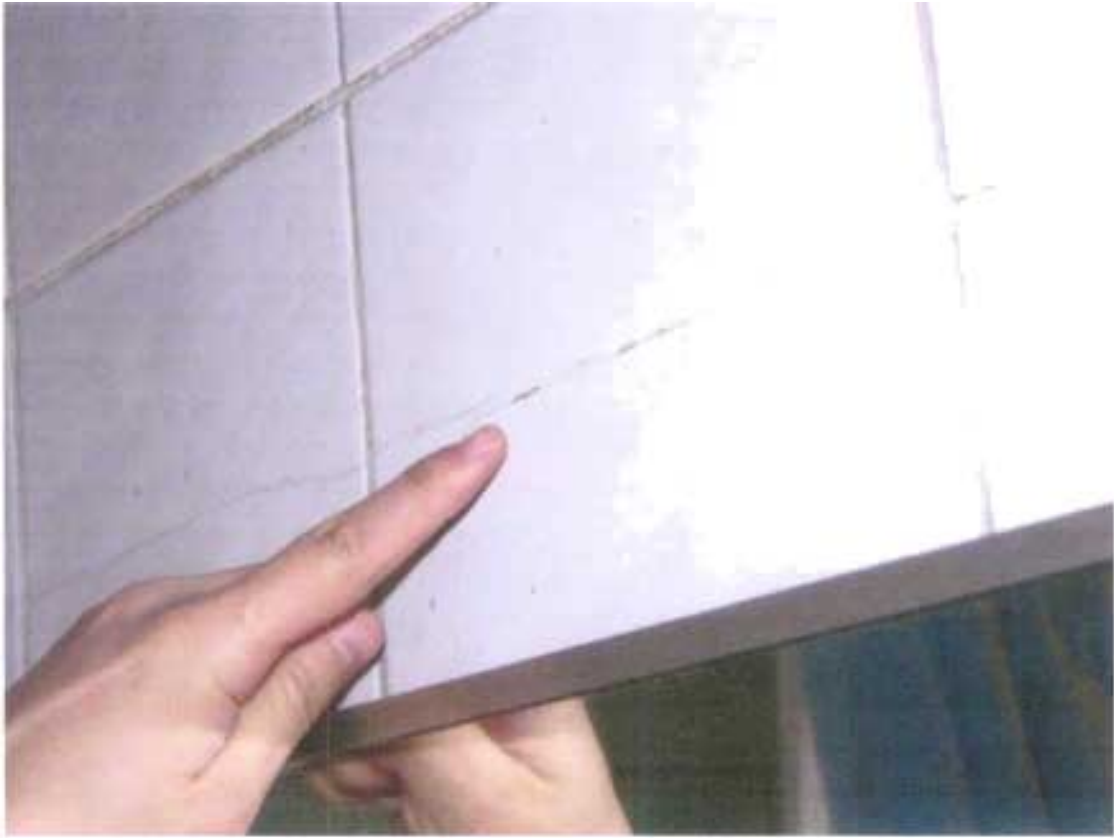
- Un sector de la pared del baño muestra la cerámica trizada en su totalidad , a través de una línea paralela al piso

Grieta horizontal en cerámica de baño

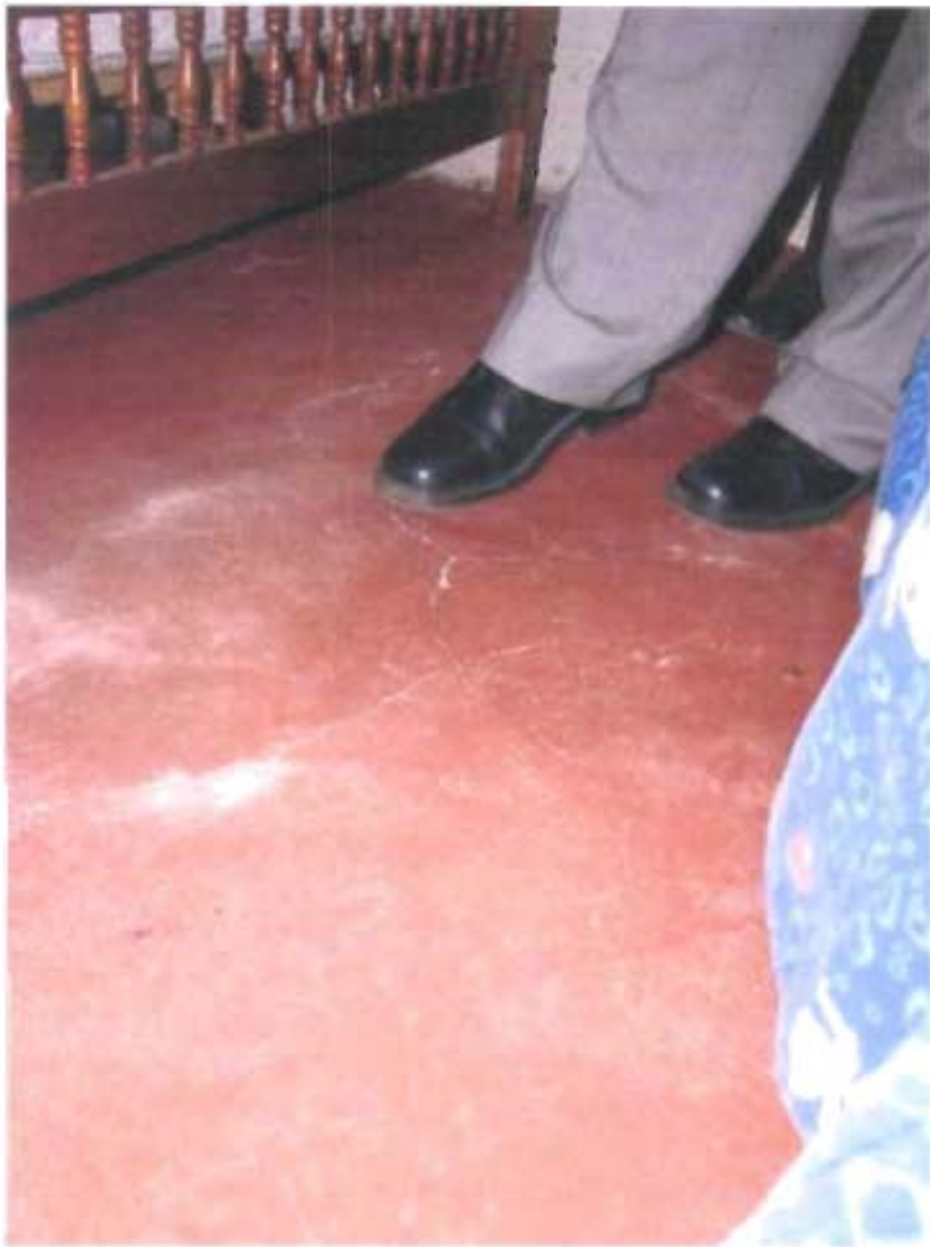
2. Las grietas encontradas en el radier de las viviendas inspeccionadas, se produce sólo por un efecto de asentamiento o subsidencia del terreno de fundación, proceso generado, muy probablemente, por la existencia de antiguas galerías subterráneas que s utilizaban para extraer carbón.

Grietas en radior

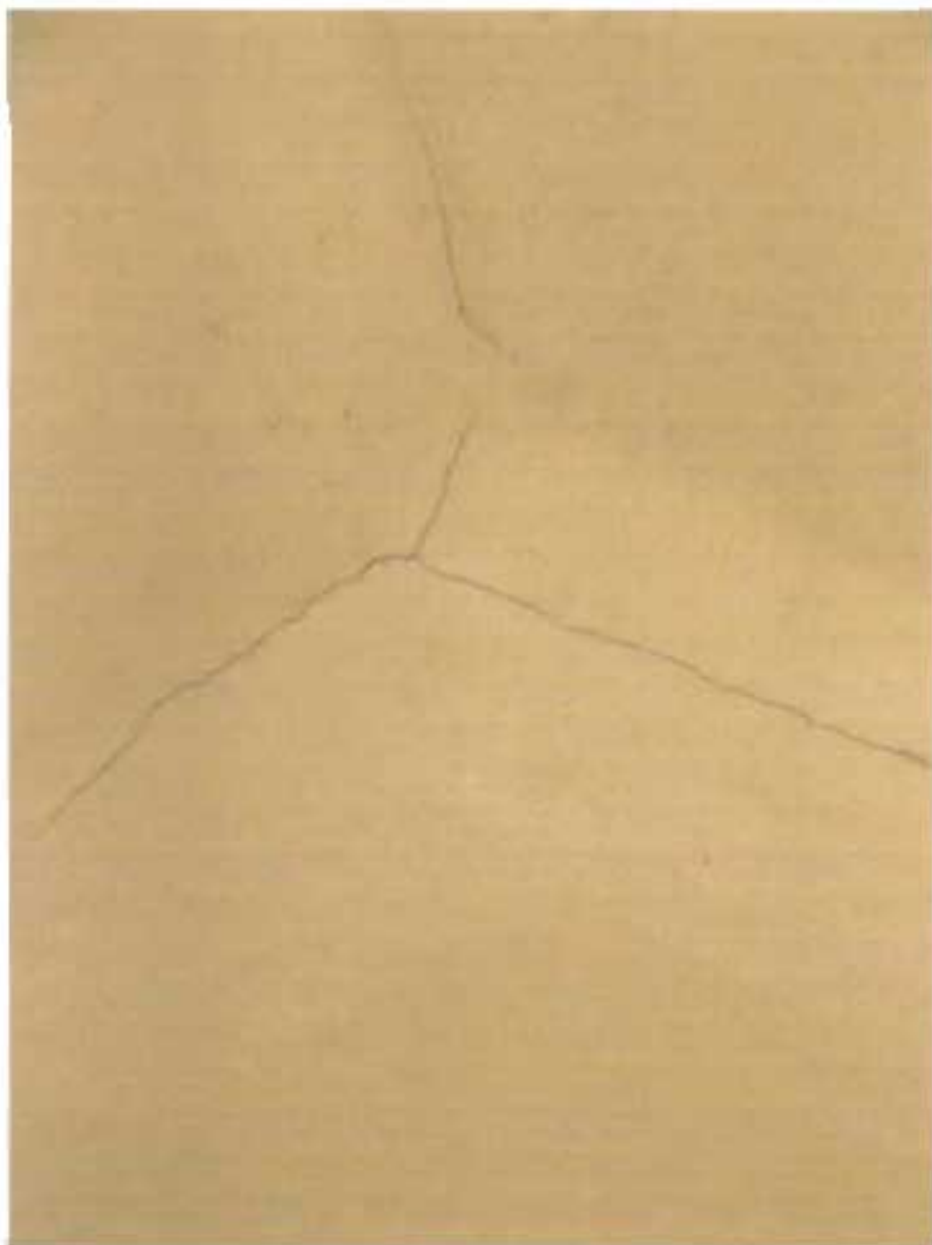
Grietas en juntas de techo
