INSPECCIÓN POST-SISMO COMUNA DE MAIPÚ

INFORME N° N° 595382-02

INSPECCIÓN POST-SISMO EDIFICIO TRISTÁN VALDÉS 275, MAIPÚ

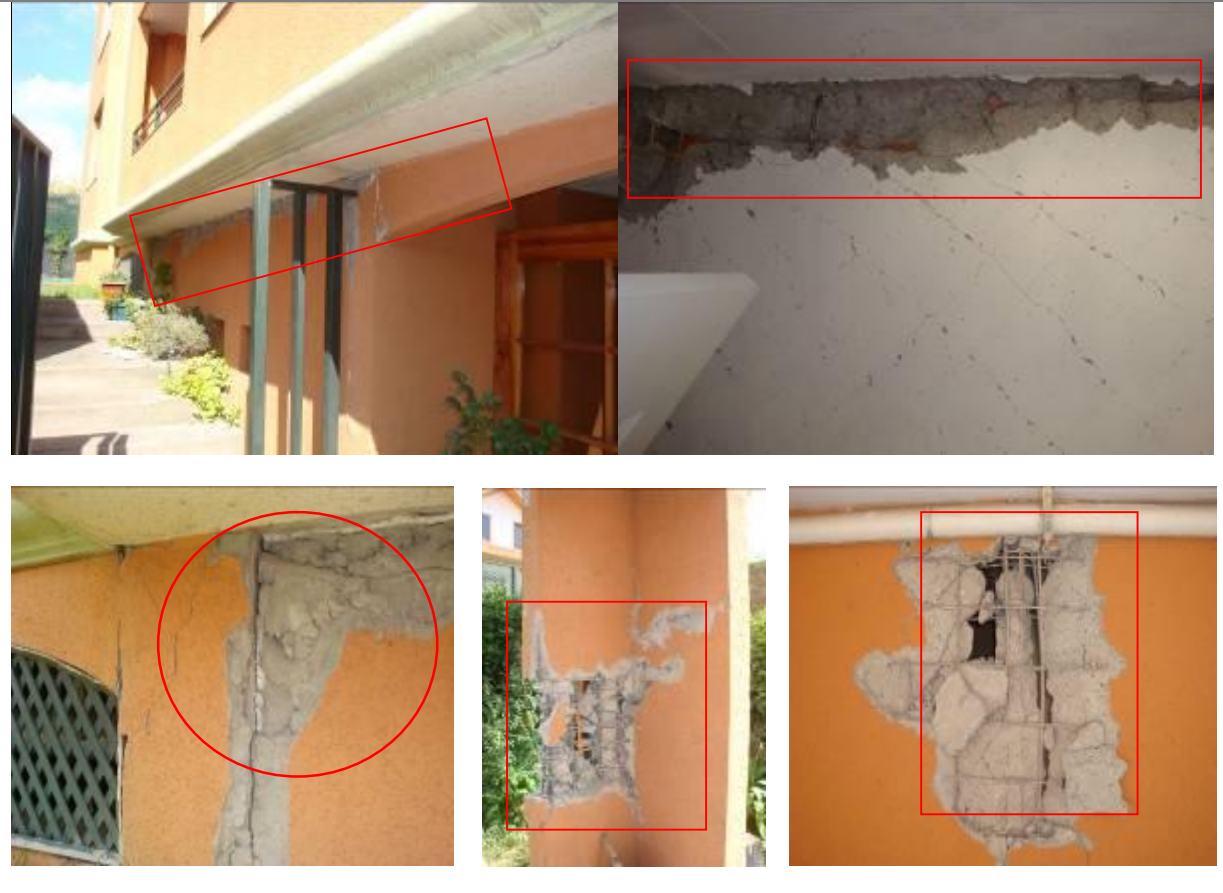
Levantamiento fotográfico de lesiones:

Análisis de Daños General	
<ul style="list-style-type: none"> • Machones con armadura a la vista • Muros con armadura a la vista • Muros con grietas por corte • No hay deformaciones o desplazamientos significativos 	
Evaluación según elementos estructurales (severo – medio – leve):	
Fundación - Asentamientos	No presenta daños
Muros	Leve
Vigas	Leve
Pilares - Columnas	Medio
Losas	Leve
Escala	No aplicable
Techumbre	No aplicable
Cornisa	No aplicable
Balcones	No aplicable
Otros	No aplicable

El edificio NO presenta daños estructurales graves, por lo tanto, se clasifica como: "Habitable" con la condición actual, y posterior reparación o refuerzo estructural.

Se recomienda realizar un estudio estructural más detallado, de modo de cuantificar el daño existente y determinar las reparaciones y los refuerzos necesarios para garantizar su condición estructural futura.
