## INFORME DICTUC S.A. N° 878080

| TÍTULO | Informe de Inspección Visual a Estructura "Edificio Hipódromo Independencia" |

FECHA DEL INFORME 04 de marzo de 2010

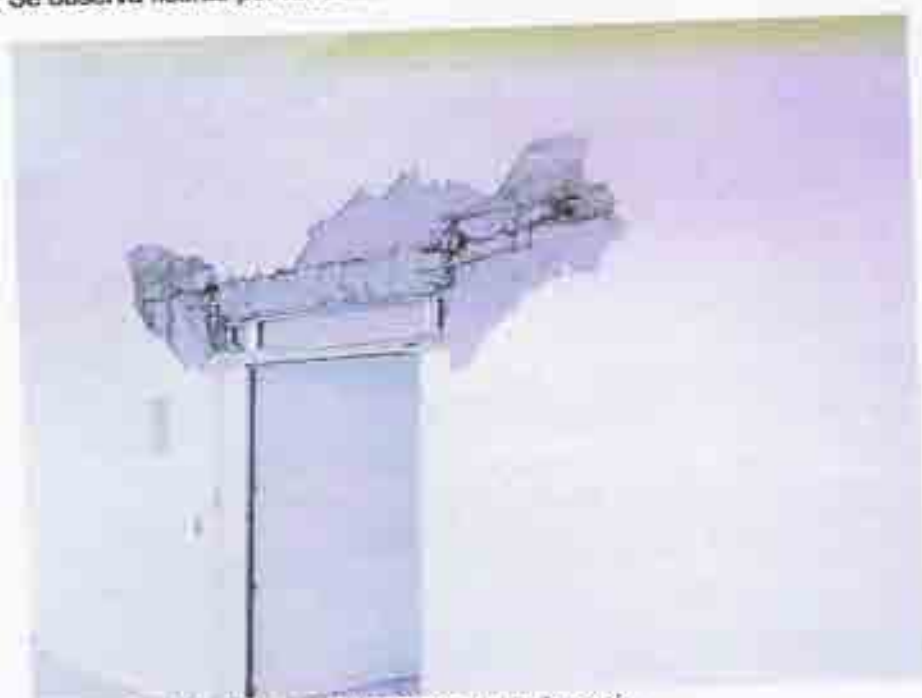
De la inspección del piso 19, se constató un defecto en la viga de dintel sobre la puerta de acceso al gimnasio, donde hubo pérdida de recubrimiento de hormigón, dejando enfierradura expuesta, como se observa en la fotografía N° 4 del Anexo Fotográfico.

Fotografía N°4: Vista viga dintel acceso a gimnasio

En conclusión, en las condiciones actuales, el edificio constituido por las torres A y B no presenta riesgo de colapso de sus estructuras y su habitabilidad es admisible. Las situaciones puntuales del apoyo de las escaleras y del dintel en el acceso al gimnasio no ponen en riesgo la estabilidad de las estructuras ni afectan la habitabilidad de las torres, pero podrían incidir en las condiciones de funcionalidad, pero no en la posibilidad de utilización de los recintos. Por esta razón es recomendable abordar a la brevedad las reparaciones siguiendo las indicaciones metodológicas y de secuencia que proponga el ingeniero calculista del edificio.
