**EFFECTOS GEOLÓGICOS DEL SISMO DEL 27 DE FEBRERO DE 2010:
OBSERVACIONES DE DAÑOS EN LA COMUNA DE LOS ANGELES
(INF-BIOBIO-30)**

Fecha: 27 de marzo de 2010
Asistencia solicitada por: Pobladores del sector Villa Galilea de la ciudad de Los Angeles
Asistencia realizada por: Francisca Falcón y Paola Ramírez

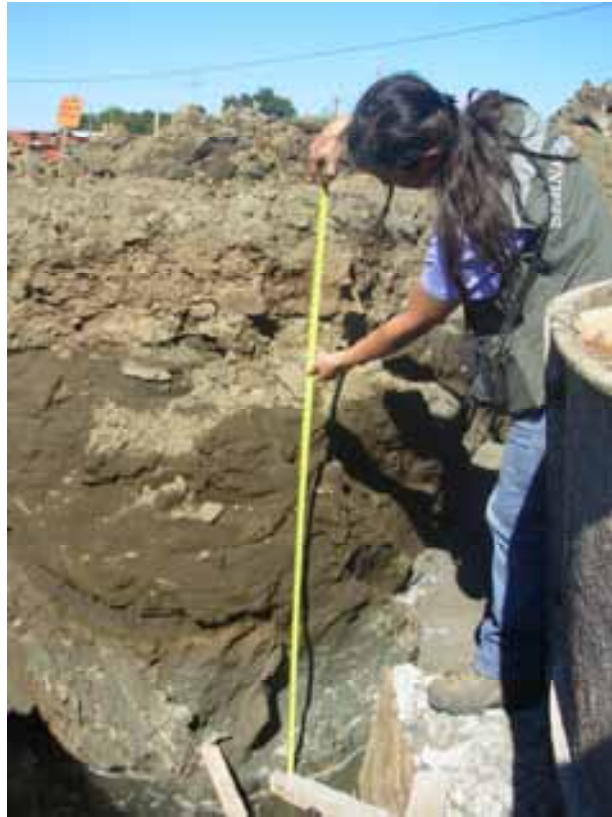
1b Los suelos naturales donde se fundaron las viviendas, corresponden a humedales que fueron rellenados para la construcción de viviendas. Presentan un perfil estratigráfico que en los primeros 1,6 m desde la superficie corresponden a los siguientes: 40 cm de relleno antrópico compuesto de gravas, arenas y escombros, mal compactados; 70 cm de arcillas limosas orgánicas de color oscuro, de alta plasticidad y baja permeabilidad, bajo los cuales se reconocieron 50 cm de limos arcillosos de color gris claro derivados de suelos volcánicos (Fig. 2).

Figura 2: Se observa constitución de los suelos de fundación de las viviendas. El perfil de 1,6 m desde la superficie corresponde a lo siguiente: 40 cm de relleno antrópico compuesto de gravas y arenas; 70 cm de arcillas limosas orgánicas de color oscuro, de alta plasticidad y baja permeabilidad, bajo los cuales se reconocieron 50 cm de limos arcillosos de color gris claro derivados de suelos volcánicos.

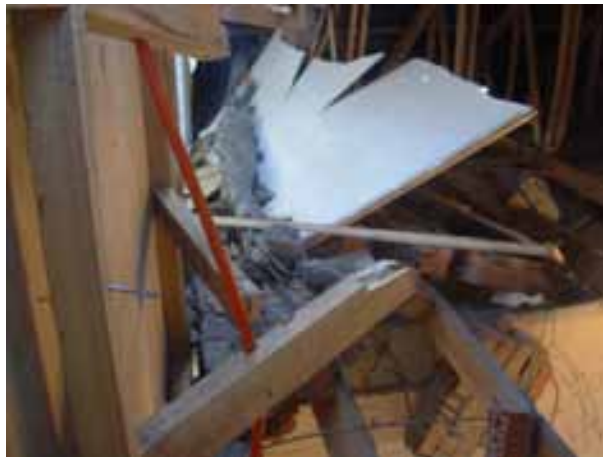
1c En esta población, las viviendas son pareadas y tienen estructura de albañilería. Casi en la totalidad de las viviendas el cortafuego que separa el segundo nivel de las viviendas colapso con el terremoto, o bien sufrió daños severos y debieron ser demolidos (Figs. 3 y 4).

Figura 3: Se observa colapso de muro cortafuego

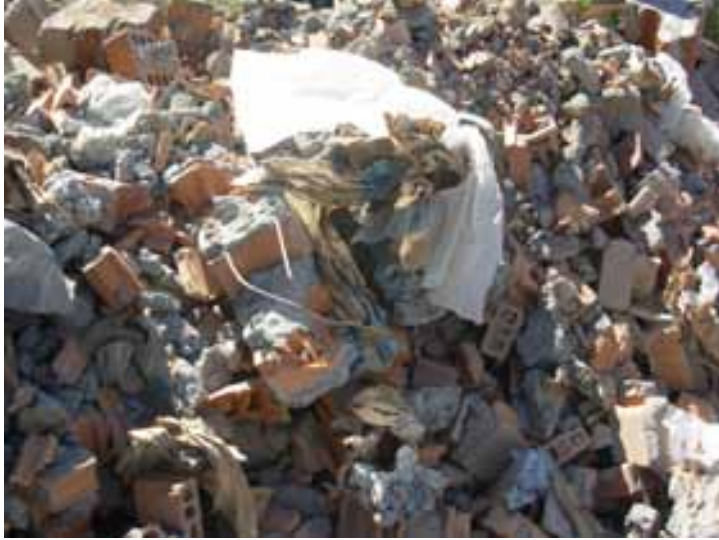
Figura 4: Detalle de escombros de muros cortafuegos. Nótese que los escombros contienen bolsas de cemento y plásticos.

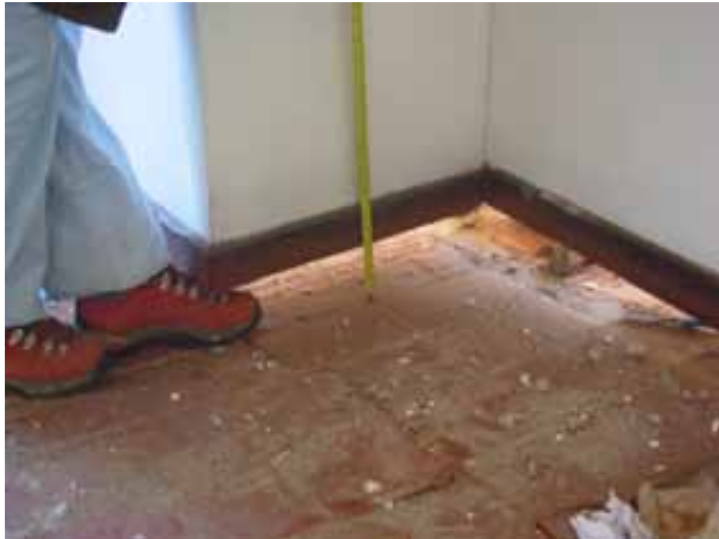
demolidas y otras que se encuentran declaradas por el municipio en situación de inhabilitación debido al inminente peligro de colapso por el intenso agrietamiento de muros y pisos, a causa del asentamiento de las mismas (Fig. 5).

Figura 5: Se muestra asentamiento del suelo, donde los muros de tabiques quedan desprendidos del suelo, colgando del techo.

2b Es necesario trasladar las viviendas de Villa Galilea a un terreno sin peligro por licuefacción y asentamiento de suelos.

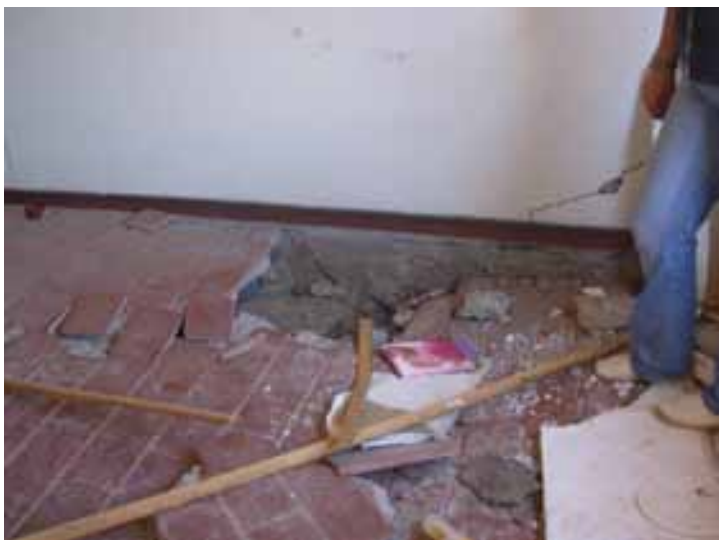
1e Los daños estructurales provocados en las viviendas corresponden al descuadre de muros, pisos y techo, con grietas en pisos, muros y patios, y asentamientos diferenciales de hasta 50 cm en el piso de las viviendas respecto a los muros (Figs. 6, 7 y 8), también se observó golpes de agua con formación insipiente de volcanes de arena, típicos de fenómenos de licuefacción (Fig. 9).

Figura 6: Se muestra asentamiento del suelo de aproximadamente 50 cm.

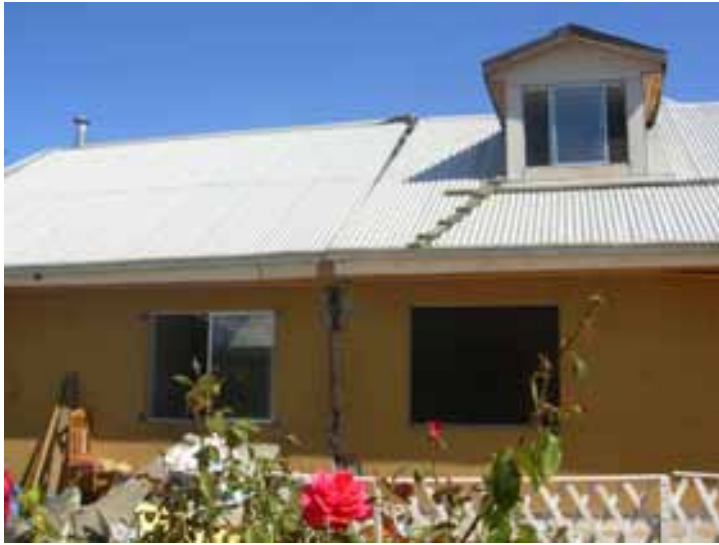
Figura 7: Se muestra daños estructurales en muro divisorio y grietas horizontales.

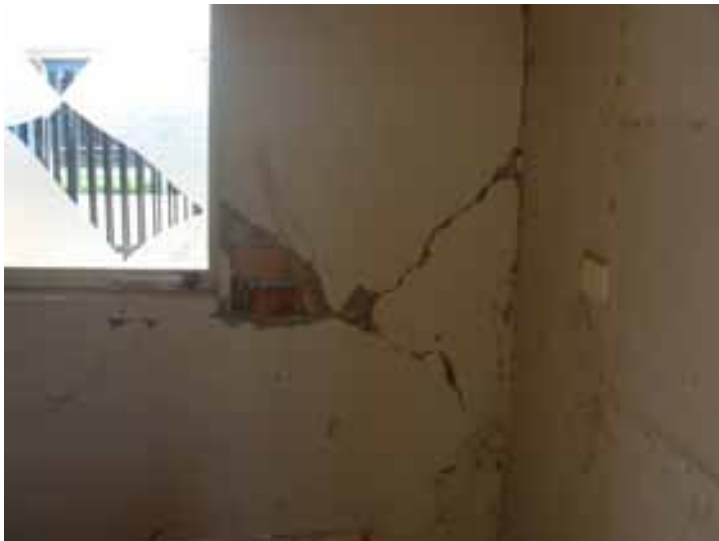
Figura 8: Se observa muro completamente agrietado y desprendido del muro lateral.

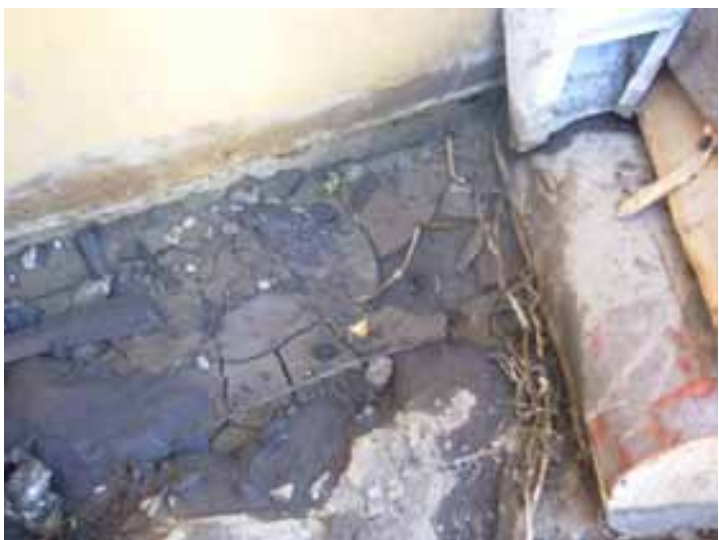
Figura 9: Muestra sedimentos de limos arenosos grises que fueron depositados por golpe de agua en el patio de una vivienda del Pje. San Ernesto (ver en la figura 2 la profundidad de limos grises).

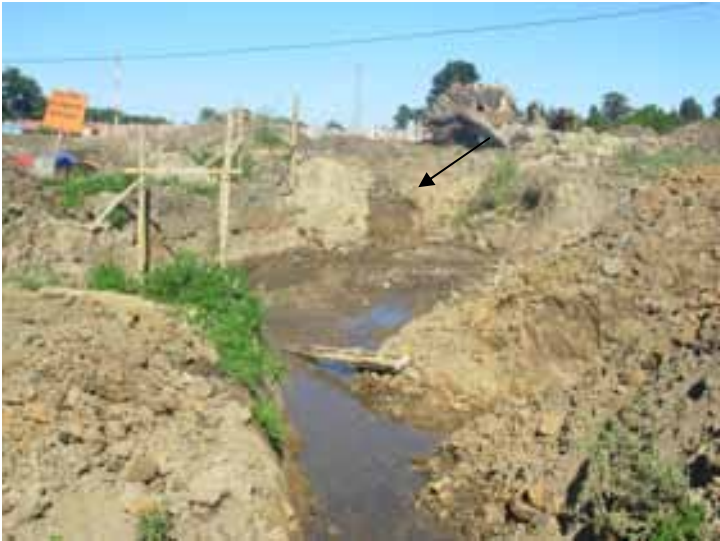
1f Según denuncias de vecinos, el sector también sufre frecuentes inundaciones en el período invernal, principalmente en las casas que colindan con el terreno en construcción, en el Pasaje San Nicolás. Esto se debe a que a los terrenos llegan cursos de aguas superficiales y aguas subterráneas, las primeras no fueron canalizadas (Fig.1) y las segundas escurren sub-superficialmente saturando los suelos de fundación de las viviendas (Fig. 10).

Figura 10: En excavaciones en terrenos colindantes, la flecha indica sector donde se observa escurrimiento de aguas subterráneas, hacia los terrenos de la Villa Galilea.

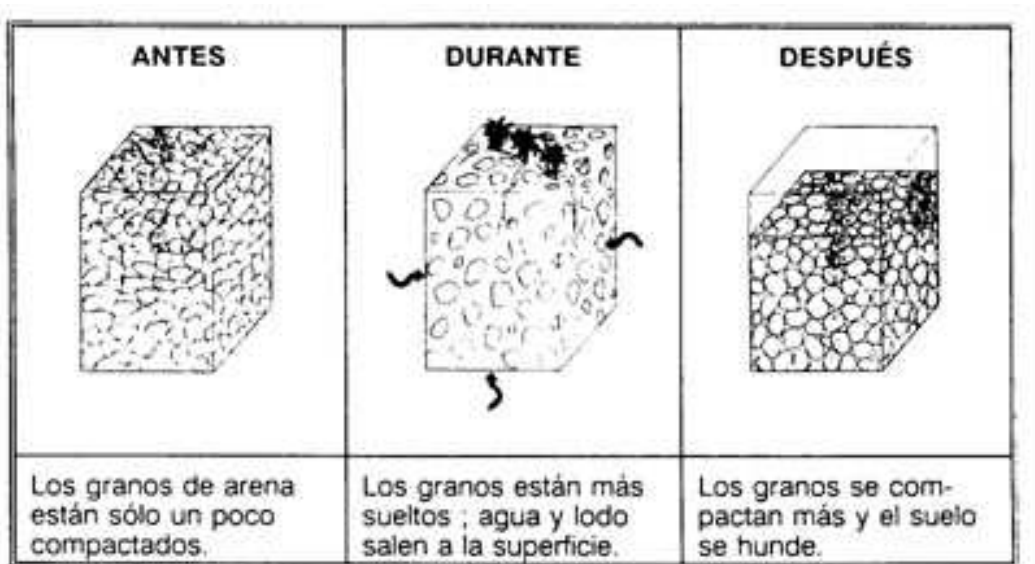
1g Los antecedentes recabados, indican que los suelos producto del sismo tuvieron una pérdida momentánea de su capacidad de soporte producto de la licuefacción de los suelos generando: asentamientos en las viviendas y subsidencia del suelo (Fig. 11).

Figura 11: Esquema explicativo de fenómeno de licuefacción, el cual requiere como condiciones para desarrollarse: suelos finos de espesores considerables, saturados de agua; y como condición desencadenante un sismo de gran magnitud y prolongado en el tiempo.

2a La constitución de los suelos y presencia de un nivel freático somero, muestran que los terrenos se encuentran expuestos en caso de sismos a fenómenos de licuefacción y asentamiento de sus suelos. Por lo anterior, se recomienda zonificar esta área como no apta para la instalación de viviendas y servicios básicos prioritarios (Escuelas, Consultorios, etc).

2c Se recomienda no construir viviendas en este sector y zonificarlo en el Plan Regulador Comunal como una zona no apta para la construcción viviendas y servicios básicos prioritarios.
