COMUNIDAD EDIFICIO DON MANUEL
MANUEL SÁNCHEZ N° 3271
COMITÉ DE ADMINISTRACIÓN

OBJ : Remite solicitud de acuerdo preliminar por necesidad primaria a afectados del Edificio Don Manuel, comuna de Macul.

Santiago, 17.MAR.2010

ALGUNAS DE LAS FOTOS TOMADAS EL DIA SÁBADO 6 DE MARZO 2010 POR INGRNIERO (CONSTRUCTORA CIVIL) Y SUS COMENTARIOS.

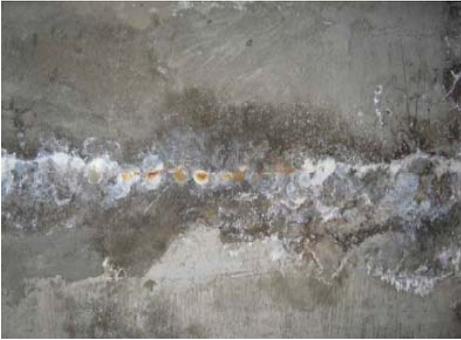
Grieta de subteraneo. Grave, los fierros están oxidados. Hay muchas grietas que están parchadas pero no resueltas como es debido. (Los fierros oxidados con el tiempo van desgastándose y finalmente se cortan).

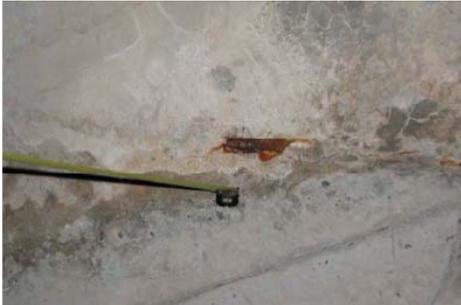
Continuamos en el subteraneo, pero ya se ven fierros a la vista. Los fierros deberían estar recubiertos por cemento por lo menos 1 centímetro y medio, pero como vemos estos están a la vista y oxidados.

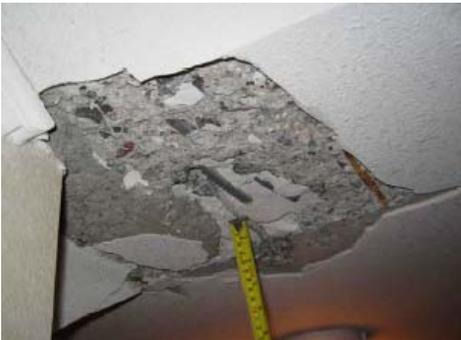
Escaleras y cielo: Nuevamente fierros a la vista, oxidados. Donde se indica están los fierros doblados.

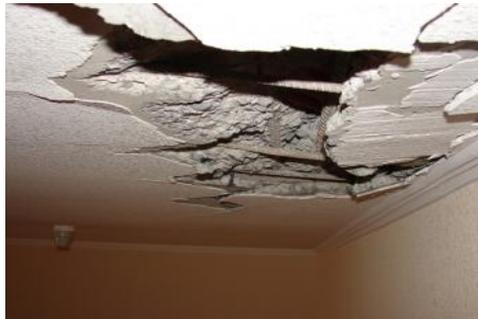
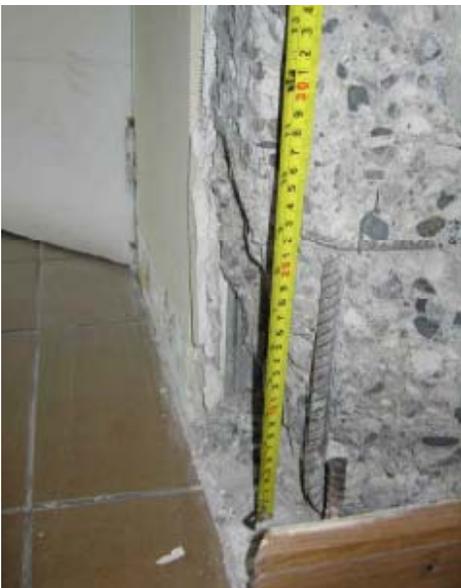
Primer piso: Esta es una de las más graves. Se puede apreciar el fierro subiendo del subteraneo. A penas pasa 7 centímetros de la loza. El fierro que parte de la loza (se puede ver que en la parte inferior están doblados). Conclusión: Los fierros que vienen del subteráneo no están amarrados con los que siguen subiendo (Por lo que recuerdo se llama estribo la amarra que debería ir ahí). No hay una unión y peor aún los fierros que vienen del subteráneo deberías pasar por lo menos unos 30 centímetros hacia arriba y solo pasas 7 cms..

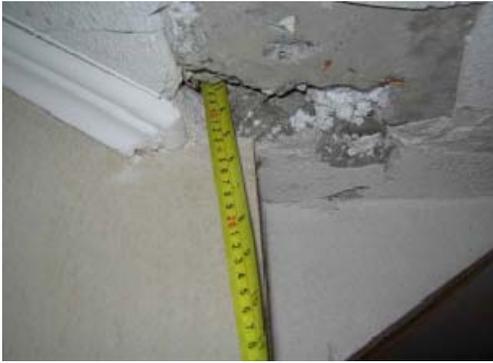
Esta es una de las escaleras, como pueden apreciar la grieta es de unos 7 cms.

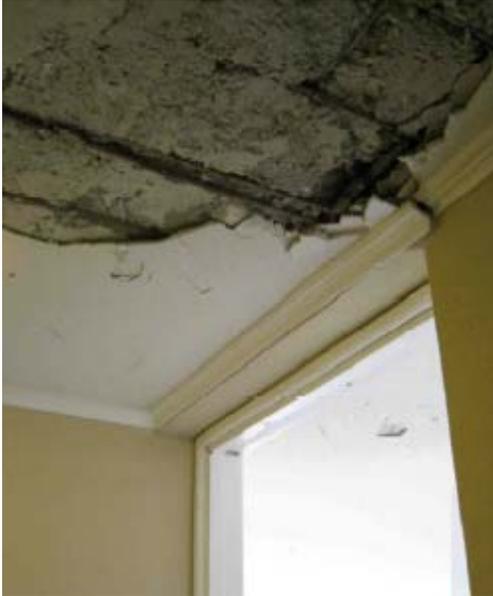
Los fierros estructurales están a la vista. Eso no puede ser. Estos fierros deben estar protegidos por una capa de cemento. Los fierros se están oxidando, pero mucho antes del terremoto. Este edificio fue enyesado y amononado con los fierros a la vista (No protegidos por cemento como se debía), es por esto que al colocarles el yeso húmedo el agua de éste entró en contacto con los fierros ESTUCTURALES y comenzó el proceso de oxidación
