## INFORME PERICIAL MEDIOAMBIENTAL

Nº 188/2012/

A: FISCALÍA LOCAL DE FREIRINA

Mediante Oficio N° 764 de fecha 12.OCT.012, la Brigada Investigadora de Delitos Contra el Medio Ambiente y Patrimonio Cultural Metropolitana, solicitó a la Sección Ecología y Medioambiente del Lacrim Central efectuar peritajes atinentes a la especialidad en la comuna de Freirina, Región de Atacama, los días 16 al 19 de Octubre del presente año.

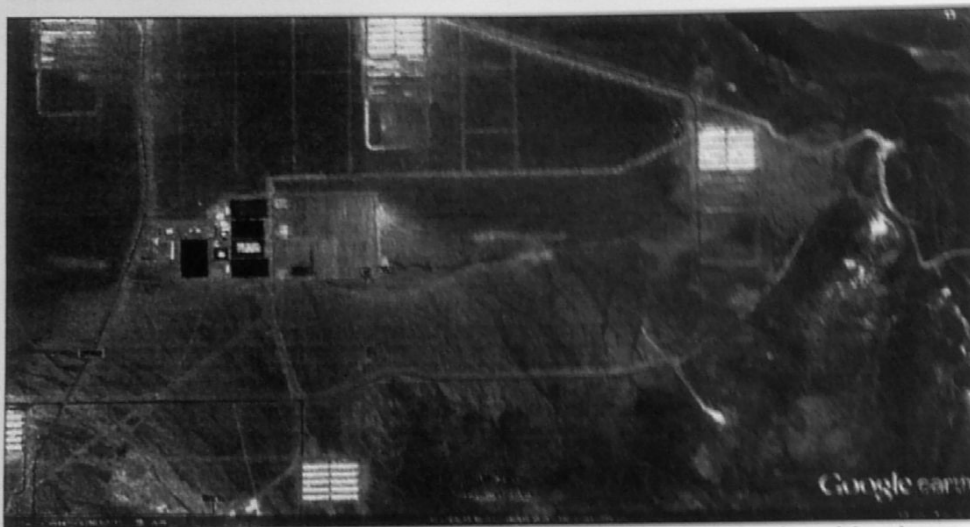
**Figura 2:** Vista general de los puntos de muestreo de suelo, ubicados en la empresa Agrosuper. Fuente: Google Earth, 2012.

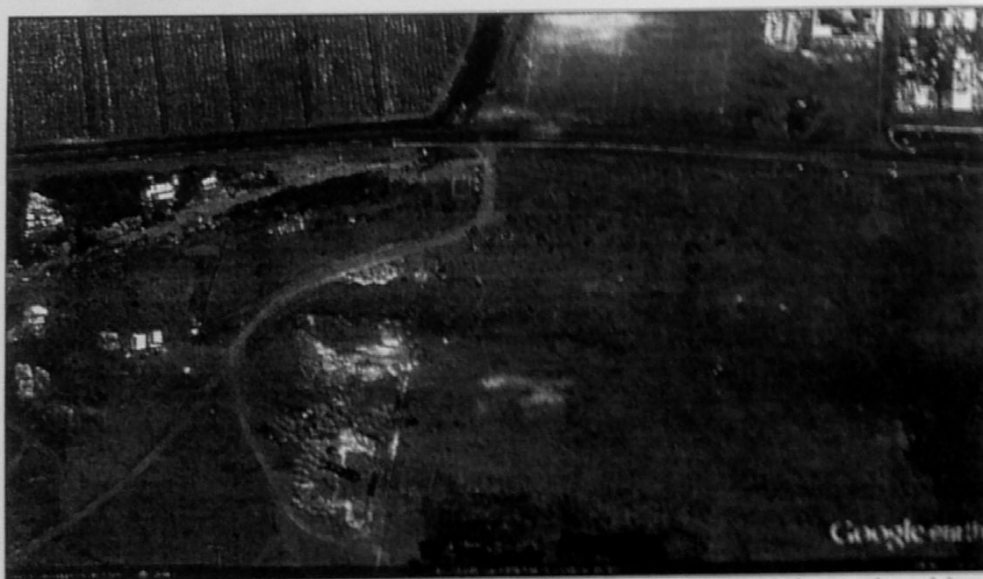
**Figura 3:** Vista general de los puntos de muestreo control de suelo, ubicados en la cercanía de la Ruta C-46. Fuente: Google Earth, 2012.

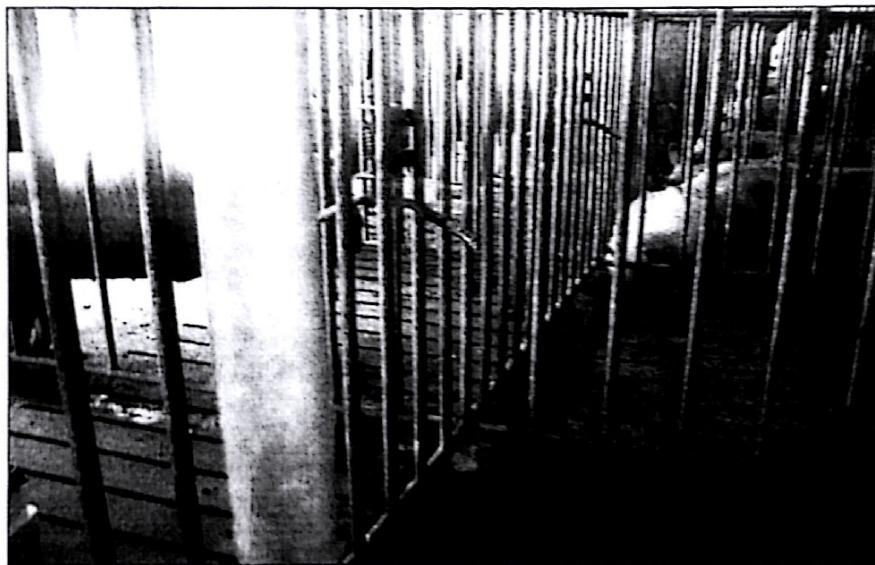
**P1:** Este punto de muestreo corresponde al plantel N°5 de cerdos, lugar donde se encontraban las hembras reproductoras (Figura 4). Este plantel fue identificado como "Grupo La Fragua", ubicado en el sector de Maintencillo.

Al momento de realizar la Inspección Ocular, el agua de consumo para los cerdos presentó un aspecto transparente y sin olor. En el lugar, se colectaron dos muestras de agua a partir del chupete de bebida de cerdos, para lo cual se dejó correr el agua y después se tomó la muestra de agua. No se percibieron olores penetrantes característicos a material fecal, sin embargo, si se percibieron olores amoniacaes característicos de la orina de animales.

**Figura 4:** Vista general del punto de muestreo P1.

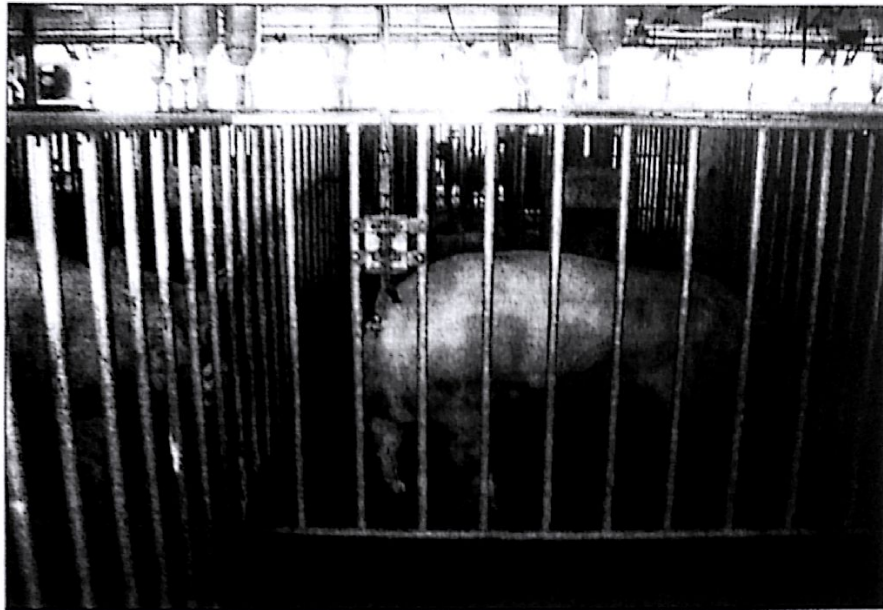
**P2:** Este punto de muestreo corresponde al plantel de cerdos llamado "Stud Maintencillo", ubicado en el sector de Maintencillo. En este lugar se encontraban los machos reproductores (Figura 5).

Al momento de realizar la Inspección Ocular, el agua de consumo para los cerdos presentó un aspecto transparente y sin olor. En el lugar, se colectaron dos muestras de agua a partir del chupete de bebida de cerdos, para lo cual se dejó correr el agua y después se tomó la

muestra de agua. No se percibieron olores penetrantes característicos a material fecal, sin embargo, si se percibieron olores amoniacaes característicos de la orina de animales.

**Figura 5:** Vista general del punto de muestreo P2.

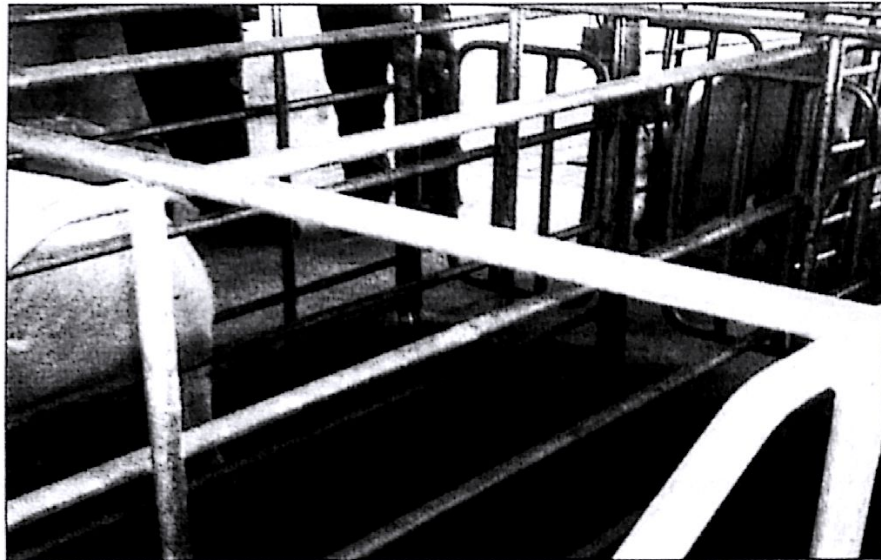
**P3:** Este punto de muestreo corresponde al plantel de gestación N°1, lugar donde se encontraban las hembras reproductoras (Figura 6). Este plantel fue identificado como "El Relincho", ubicado en el sector de Maintencillo.

**Figura 6:** Vista general del punto de muestreo P3.

Al momento de realizar la Inspección Ocular, el agua de consumo para los cerdos presentó un aspecto transparente y

sin olor. En el lugar, se colectaron dos muestras de agua a partir del chupete de bebida de cerdos, para lo cual se dejó correr el agua y después se tomó la muestra de agua. No se percibieron olores penetrantes característicos a material fecal, sin embargo, si se percibieron olores amoniacales característicos de la orina de animales.

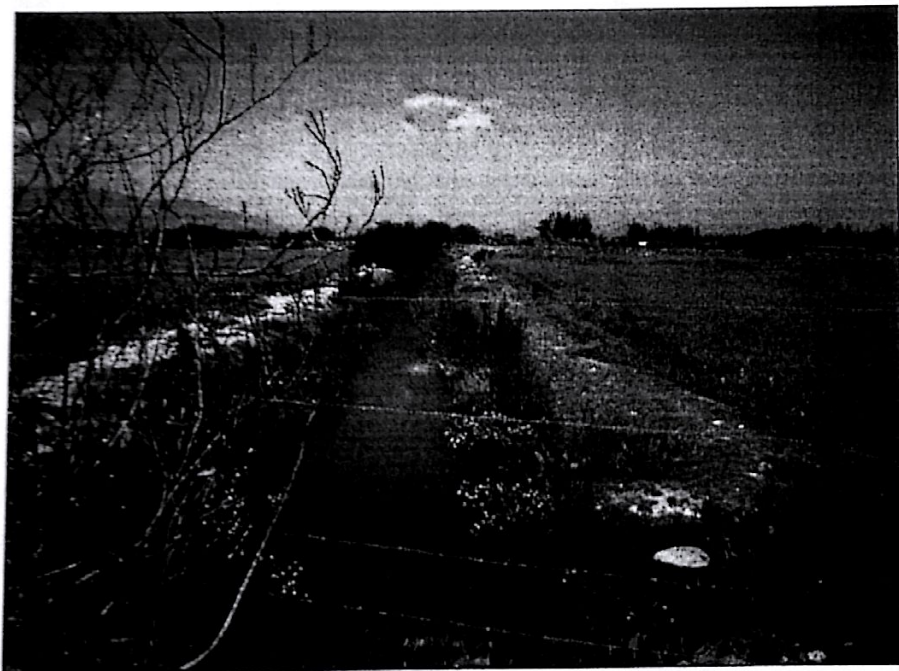
**P4:** Este punto de muestreo corresponde al canal de regadío llamado "Quebrada Honda", ubicado en el sector de Longomilla, Maintencillo. De este lugar, se extraía el agua para ser llevada al tranque, en donde finalmente, era llevada a cada plantel para potabilizarla.

Al momento de realizar la Inspección Ocular, el caudal del canal fluía rápido en dirección Sur a Norte, presentaba un sustrato de sedimentos finos, con una erosión baja y con una orilla natural. Se encontraba dentro de un entorno de pastizales y agricultura. Su uso era, eventualmente, para el riego de hortalizas (Figura 7).

**Figura 7:** Vista general del punto de muestreo P4.

El agua se observó con un aspecto transparente, de coloración café claro, sin olor a descomposición y con moderada vegetación acuática.

En terreno, se colectaron dos muestras de agua del canal y no se percibieron olores penetrantes característicos a materia

orgánica en descomposición. No se visualizaron escurrimientos de líquidos de origen antrópico ni otros de tipo natural.

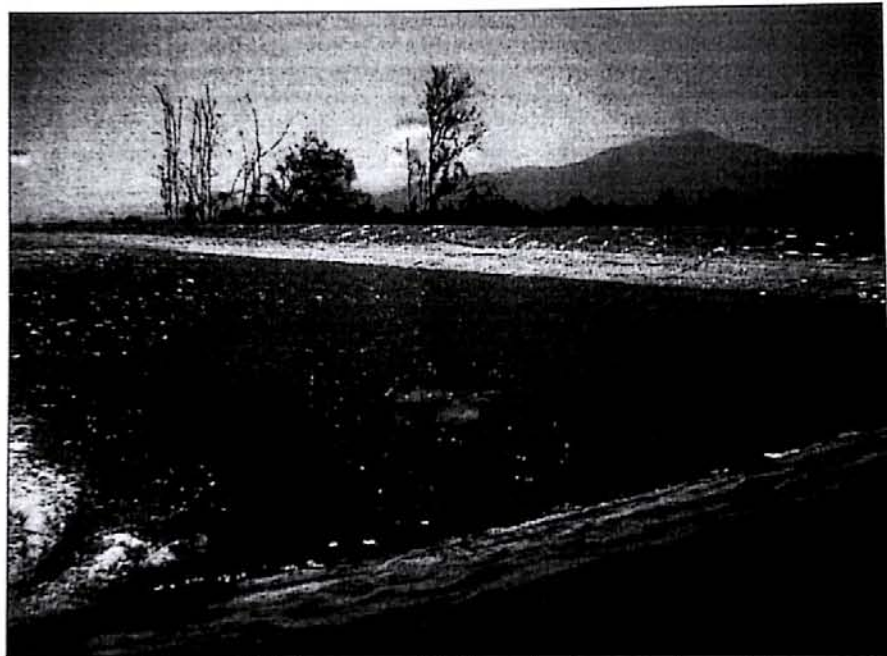
**P5:** Este punto de muestreo corresponde al tranque de tratamiento de agua, ubicado en el sector de Longomilla, Maintencillo. En este lugar, se concentraría el agua del canal Quebrada Honda para ser llevada a los planteles de Agrosuper y previa potabilización para ser consumida por los cerdos.

Al momento de realizar la Inspección Ocular, se observaron aves identificadas como Bailarín chico (*Anthus correndera*), Pato común (*Anas platyrhynchos*) y Golondrina (*Hirundo rustica*). El tranque, se encontraba dentro de un entorno de pastizales y agricultura (Figura 8).

**Figura 8:** Vista general del punto de muestreo P5.

El agua se observó con un aspecto transparente y sin olor a descomposición.

En terreno, se colectaron dos muestras de agua del tranque y no se percibieron olores penetrantes característicos a materia orgánica en descomposición. No se visualizaron escurrimientos de líquidos de origen antrópico ni otros de tipo natural.

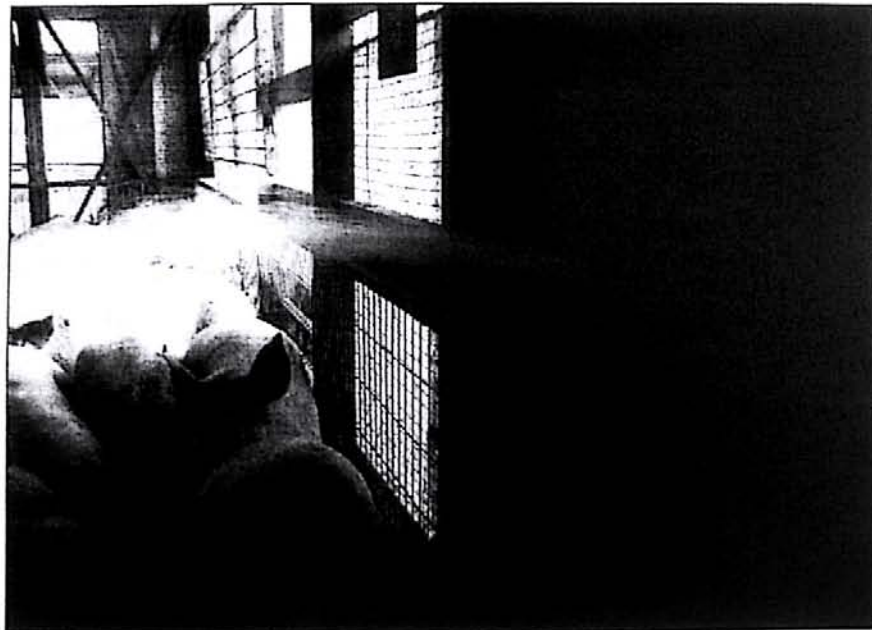
**P7:** Este punto de muestreo corresponde al plantel N°3 de cerdos, lugar donde se encontraban cerdos hembras y machos, de aproximadamente 140 días (Figura 10). Este plantel fue identificado como "Agua Salada", ubicado en el sector Nicolasa.

Al momento de realizar la Inspección Ocular, el agua de consumo para los cerdos presentó un aspecto transparente y sin olor. En el lugar, se colectaron dos muestras de agua a partir del ducto de suministro de agua de cerdos. Se percibieron olores penetrantes característicos a material fecal y olores amoniacales característicos de la orina de animales.

**Figura 10:** Vista general del punto de muestreo P7.

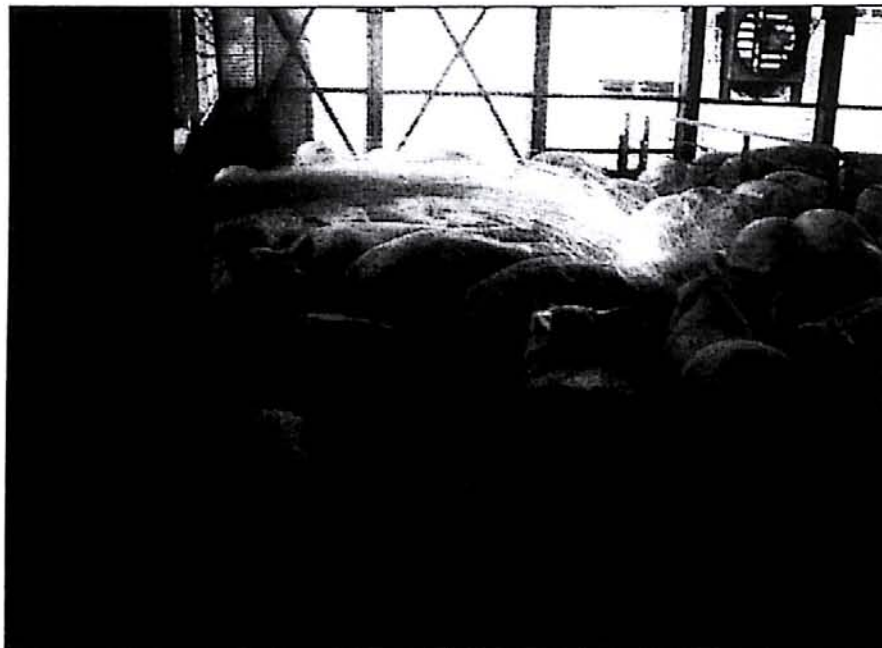
**P8:** Este punto de muestreo corresponde al plantel N°6 de cerdos, lugar donde se encontraban cerdos hembras y machos, de aproximadamente 175 días (Figura 11). Este plantel fue identificado como "Arenilla", ubicado en el sector Nicolasa.

**Figura 11:** Vista general del punto de muestreo P8.

Al momento de realizar la Inspección Ocular, el agua de consumo para los cerdos presentó un aspecto transparente, con penetrante olor azufrado y con una coloración amarillenta. En el lugar, se colectaron dos muestras de agua a partir del ducto de suministro de agua de

cerdos. de bebida de cerdos. Se percibieron olores penetrantes característicos a material fecal y a olores amoniacaes característicos de la orina de animales.

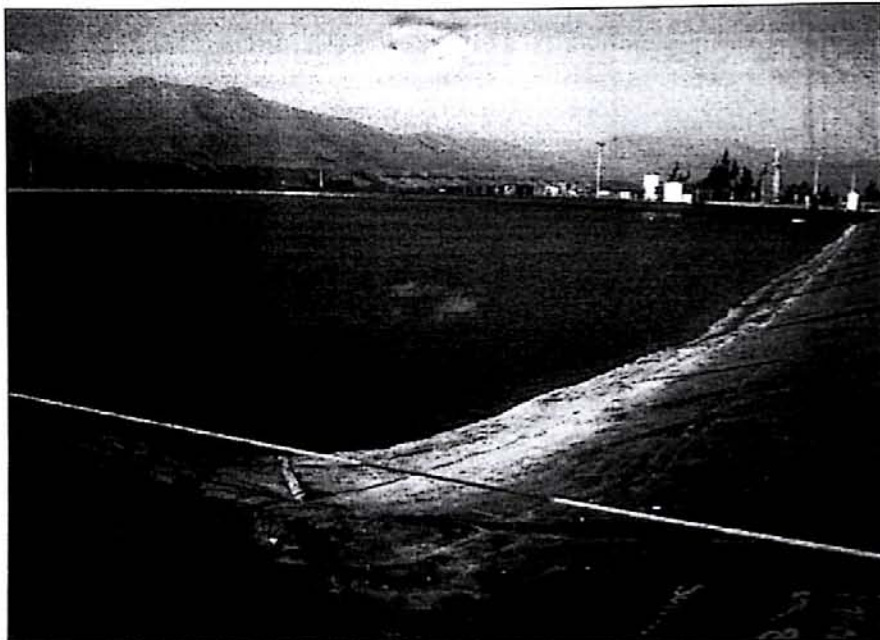
**P9:** Este punto de muestreo corresponde al tranque de tratamiento de agua, ubicado en el sector Nicolasa. En este lugar, se concentraría el agua del canal Nicolasa para ser llevada a los planteles de Agrosuper y potabilizarla para la bebida de cerdos.

Al momento de realizar la Inspección Ocular, se observaron aves identificadas como Bailarín chico (*Anthus correndera*), Pato común (*Anas platyrhynchos*) y Golondrina (*Hirundo rustica*). El tranque, se encontraba dentro de un entorno de pastizales y agricultura (Figura 12).

**Figura 12:** Vista general del punto de muestreo P9.

El agua se observó con un aspecto transparente y sin olor a descomposición.

En terreno, se colectaron dos muestras de agua del tranque y no se percibieron olores penetrantes característicos a materia orgánica en descomposición. No se visualizaron escurrimientos de líquidos de origen antrópico ni otros de tipo natural.

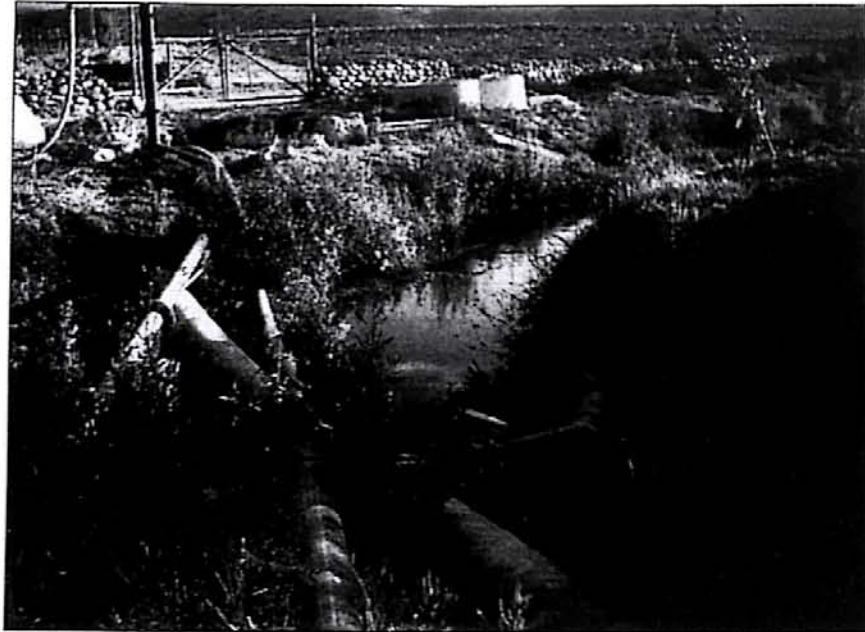
**P10:** Este punto de muestreo corresponde al canal de regadío llamado "Nicolasa", ubicado en el sector de Nicolasa. De

este canal se obtendría el agua para ser llevada al tranque, en donde se concentra y finalmente, sería llevada a cada plantel para su potabilización.

Al momento de realizar la Inspección Ocular, el caudal del canal fluía rápido en dirección Sur a Norte, presentaba un sustrato de sedimentos finos, con una erosión moderada y con una orilla natural. Se encontraba dentro de un entorno de pastizales y agricultura. Su uso era, eventualmente, para el riego de hortalizas y bebida de animales (Figura 13).

**Figura 13:** Vista general del punto de muestreo P10.

El agua se observó con un aspecto transparente, de coloración café claro, sin olor a descomposición y con abundante vegetación acuática.

En terreno, se colectaron dos muestras de agua del canal y no se percibieron olores penetrantes característicos a materia orgánica en descomposición. No se visualizaron escurrimientos de líquidos de origen antrópico ni otros de tipo natural.

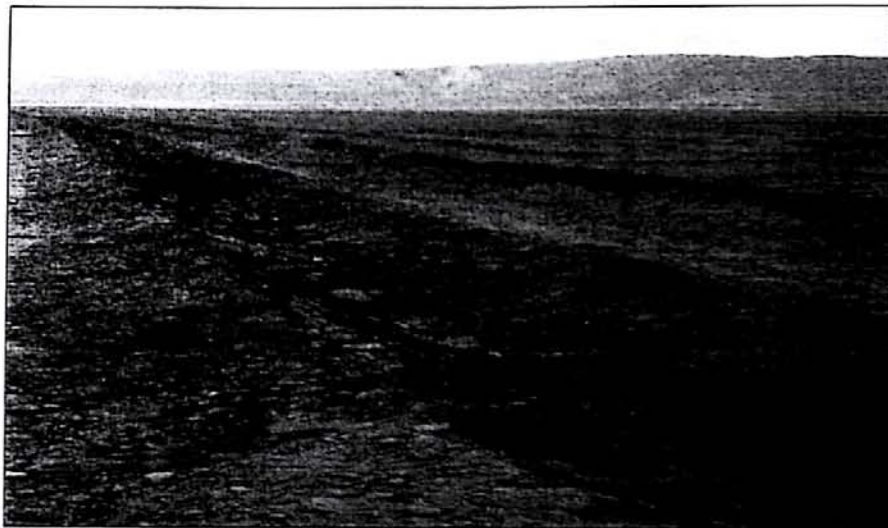
**S1:** Este punto de muestreo se ubica en la zona de riego N°1, la cual se encuentra al Oeste del plantel Juica, el cual se encuentra detrás de la cancha de compostaje del sector Nicolasa.

Al momento de realizar la Inspección Ocular, no se observó cierre perimetral de reja o alambrado en el lugar. Dentro de las características del terreno, se observó un sustrato compuesto por bolones, arena y sedimentos finos. No se observó la presencia de vegetación (Figura 14).

En terreno, se colectó una muestra de suelo, el que se observó húmedo y de coloración café. Se percibieron olores penetrantes característicos a materia orgánica en descomposición.

**Figura 14:** Vista general del punto de muestreo S1.

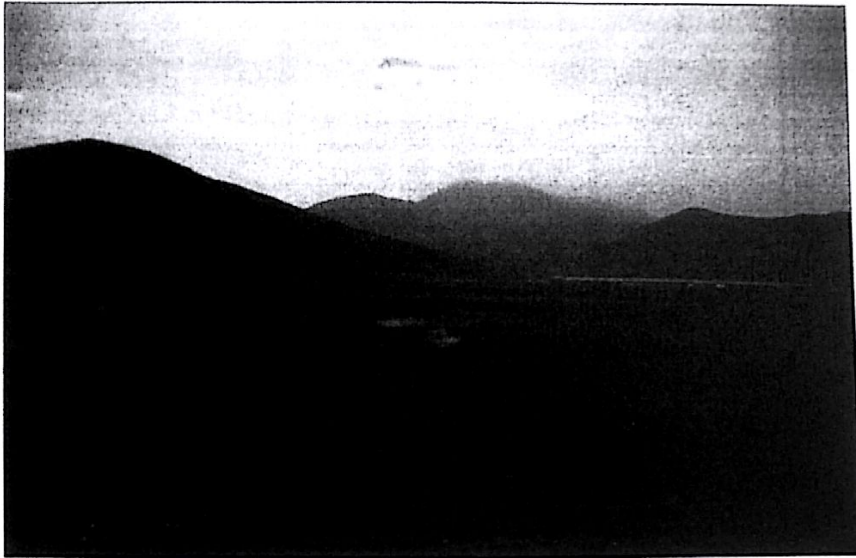
**S2:** Este punto de muestreo se ubica en la zona de riego N°1, la cual se encuentra al costado Sur de la cancha de compostaje de la planta de tratamiento de Purines del sector Nicolasa.

Al momento de realizar la Inspección Ocular, no se observó cierre perimetral de reja o alambrado en el lugar. Dentro de las características del terreno, se observó un sustrato compuesto por bolones, arena y sedimentos finos. No se observó la presencia de vegetación (Figura 15).

En terreno, se colectó una muestra de suelo, el que se observó húmedo y de coloración café. Se percibieron olores penetrantes característicos a materia orgánica en descomposición.

**Figura 15:** Vista general del punto de muestreo S2.

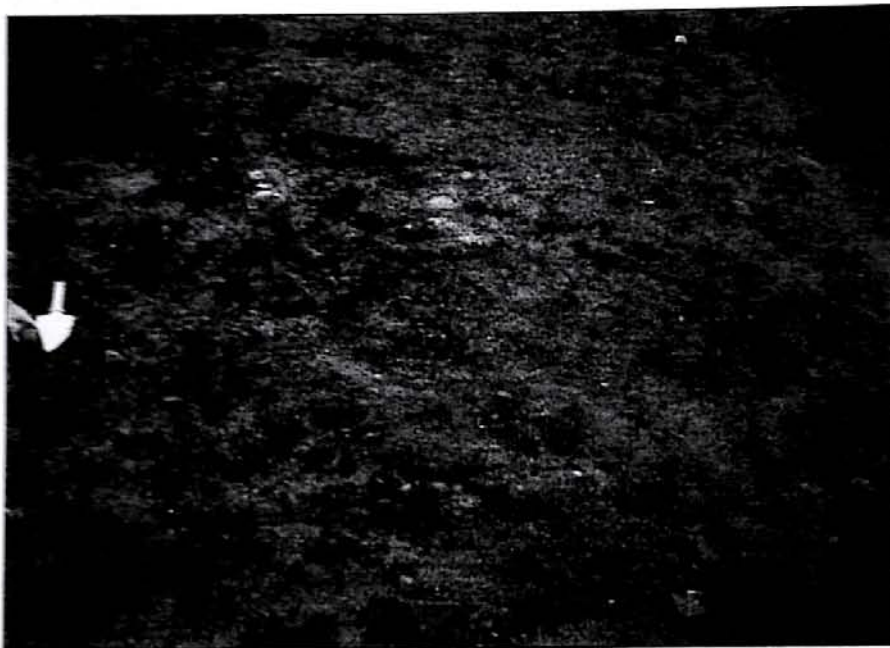
**C2:** Este punto de muestreo fue identificado como punto control N°2. Se ubica en el sector donde está la ruta C-46, cercano al camino pavimentado de la ruta y al camino aledaño sin pavimento, aproximadamente a 8,8 kms de distancia de Freirina.

Al momento de realizar la Inspección Ocular, se observó que dentro de las características del terreno, éste presentó una actividad natural, un sustrato compuesto por bolones, arena y sedimentos finos, y con vegetación moderada (Figura 17).

**Figura 17:** Vista general del punto de muestreo C2.

En terreno, se colectó una muestra de suelo, el que se observó sin humedad y de coloración café. No se percibieron olores penetrantes característicos a materia orgánica en descomposición. No se visualizaron escurrimientos de líquidos de origen antrópico ni otros de tipo natural.

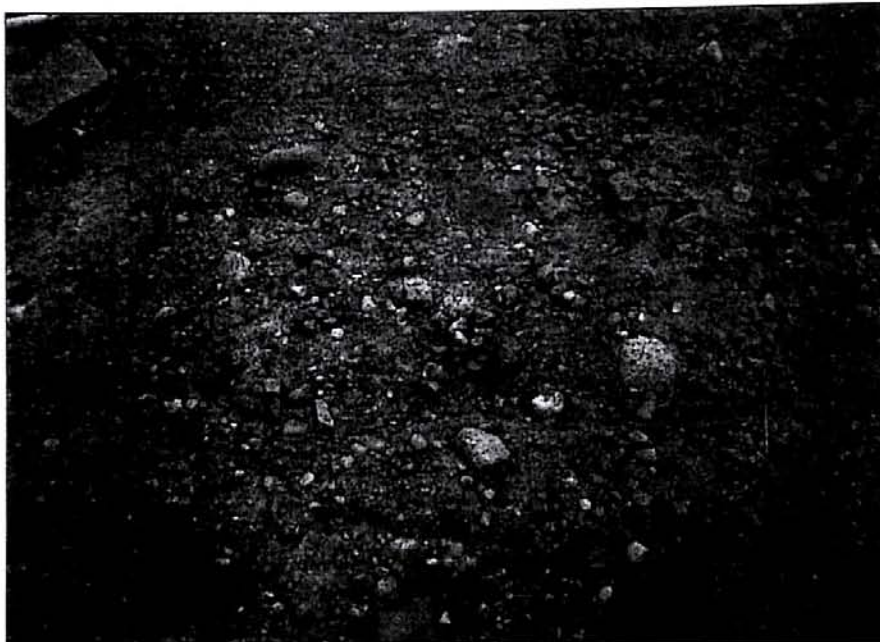
**C3:** Este punto de muestreo fue identificado como punto control N°3. Se ubica en el sector donde está la ruta C-

46, cercano al camino pavimentado de la ruta y al camino aledaño sin pavimento, aproximadamente a 8,8 kms de distancia de Freirina.

Al momento de realizar la Inspección Ocular, se observó que dentro de las características del terreno, éste presentó un sustrato compuesto por bolones, arena y sedimentos finos, y con vegetación moderada (Figura 18).

En terreno, se colectó una muestra de suelo, el que se observó sin humedad y de coloración café. No se percibieron olores penetrantes característicos a materia orgánica en descomposición. No se visualizaron escurrimientos de líquidos de origen antrópico ni otros de tipo natural.

**Figura 18:** Vista general del punto de muestreo C3.
