POLICIA DE INVESTIGACIONES DE CHILE
Laboratorio de Criminalística Central

INFORME PERICIAL
MEDIOAMBIENTAL (R) N° 101

Mediante Oficio (R) N° 352/2012 de fecha
13.JUN.012, esa Brigada, solicitó remitir Informe Pericial de la concurrencia
realizada por Perito Ecólogo Medioambiental en instalaciones de la empresa
Agrosuper ubicada en la comuna de Freirina, Región de Atacama.

Lo anterior dice relación con investigación
por malos olores y mortandad de animales ocurrida al interior de la empresa
mencionada, que se instruye en R.U.C. N° 1200320787-9, 1200320798-4 y
1200320848-4 de la Fiscalía Local de Freirina.

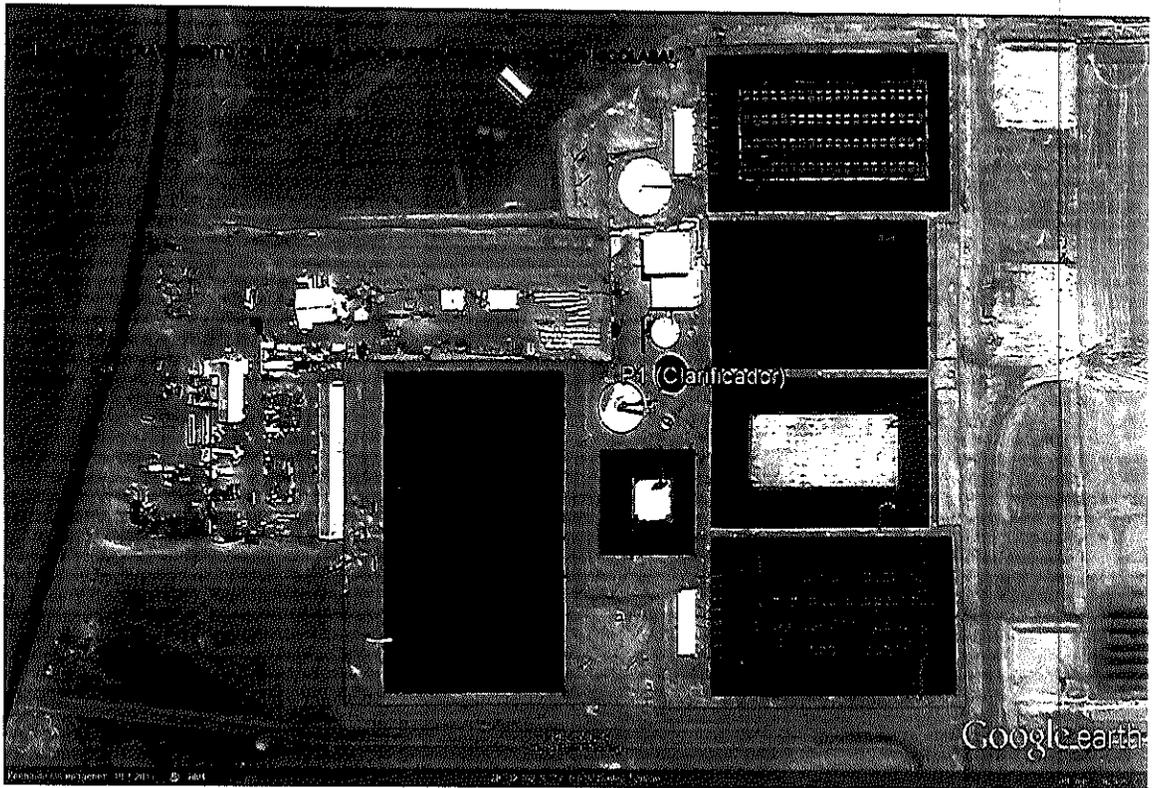
Fig N°1. Cuadro de ubicación del punto de muestreo P1.

P1.- Este punto de muestreo se encuentra ubicado en el sector "Nicolasa" de la empresa Agrosuper, al interior de la planta de tratamiento de purines, específicamente en el "clarificador" (ver Fig. N° 1). Al momento de la Inspección Ocular se observó faenas de limpieza y remediación del sector de la planta que fue afectada por el derrame de purín crudo de cerdo (sin tratamiento) desde la cámara receptora de los planteles, además se percibió un fuerte olor a material fecal.

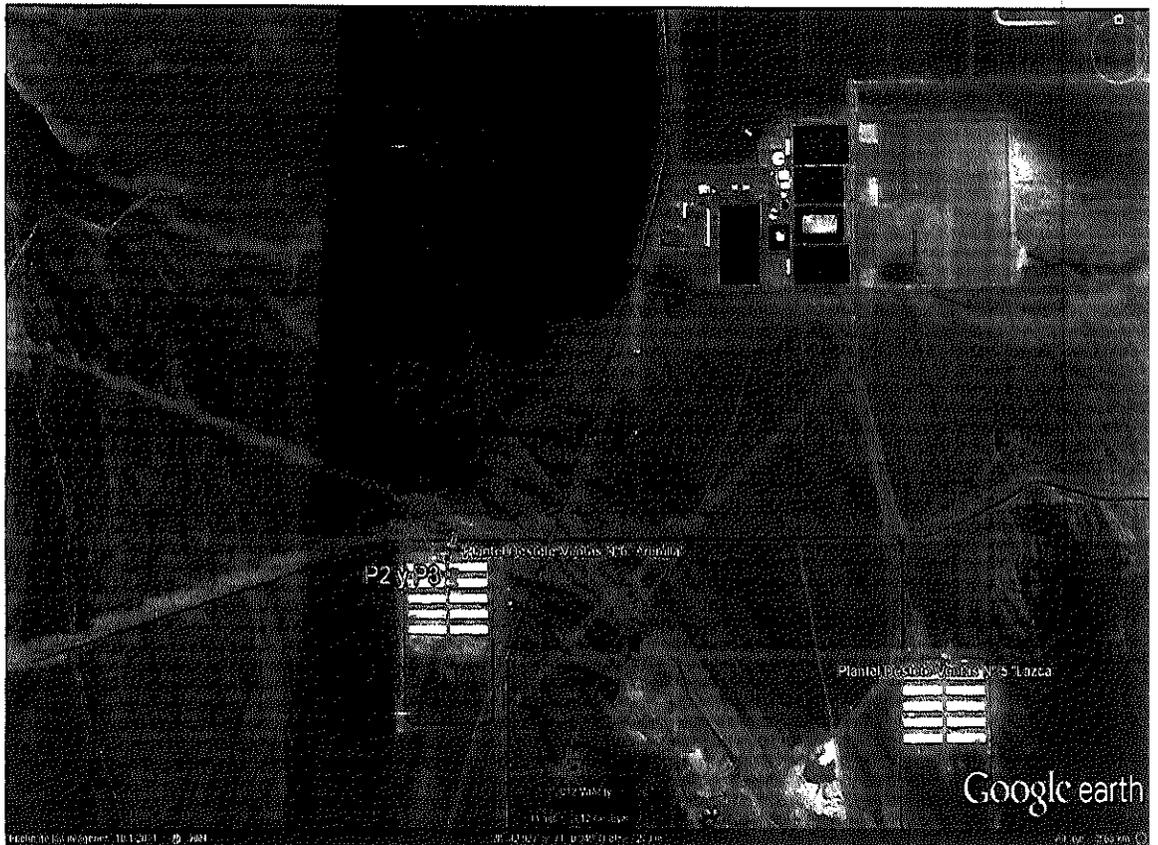
Fig N°2. Cuadro de ubicación de los puntos de muestreo P2 y P3.

P2.- Este punto de muestreo se encuentra ubicado al interior del plantel destete-venta N° 6 "Arenilla", lugar desde el cual se levantó muestra de efluente de purín tratado proveniente de la piscina de acumulación en la planta de tratamiento (ver Fig. N° 2), en este lugar el efluente tratado es utilizado en labores de riego de piso de los propios planteles. También se percibió un fuerte olor a material fecal.

P3.- Este punto de muestreo se encuentra ubicado al interior del plantel destete-venta N° 6 "Arenilla", lugar desde el cual se levantó muestra de agua de bebida para los animales (ver Fig. N° 2), percibiendo un fuerte olor a material fecal.

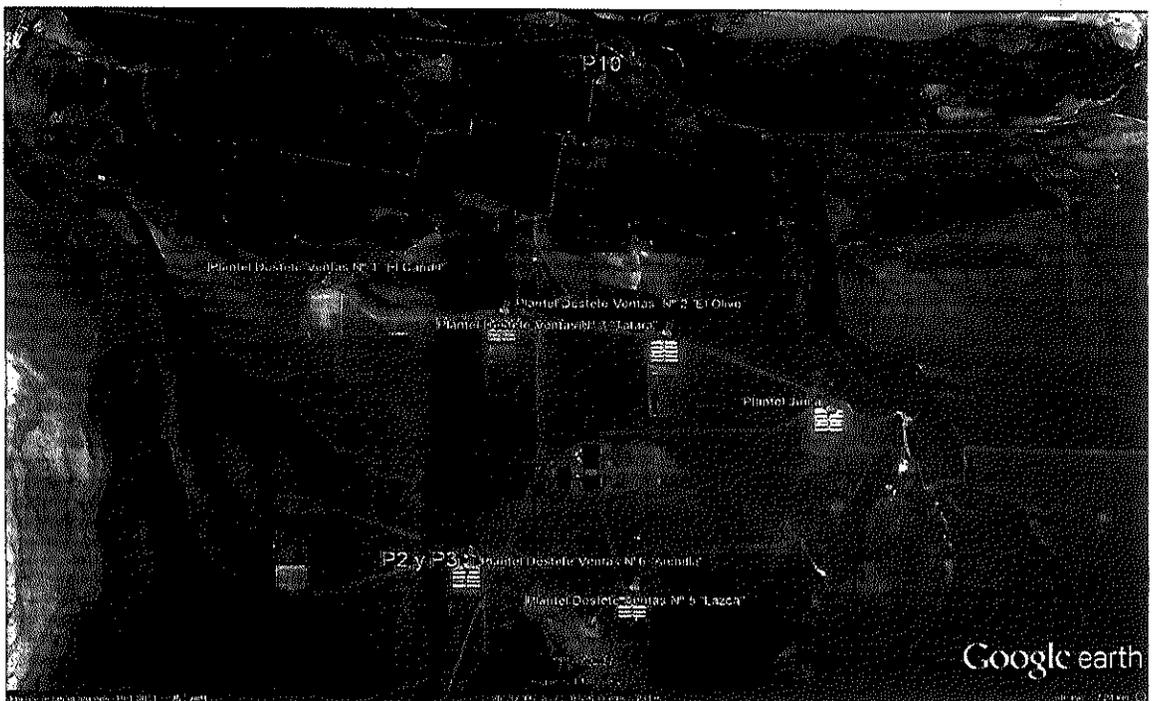
Fig N°4. Cuadro de ubicación de los puntos de muestreo P2, P3 y P10.

P10.- Punto Control, este punto de muestreo corresponde a un lugar fuera del recinto de la empresa Agrosuper, distante 350 metros al Sur de la ruta C-46 y a 2750 metros aproximadamente al norte de la planta de tratamiento de purines en el sector de Nicolasa. Se consideró este punto como control debido a que no se observó intervención antrópica, motivo por el cual se puede utilizar como línea base para este estudio.

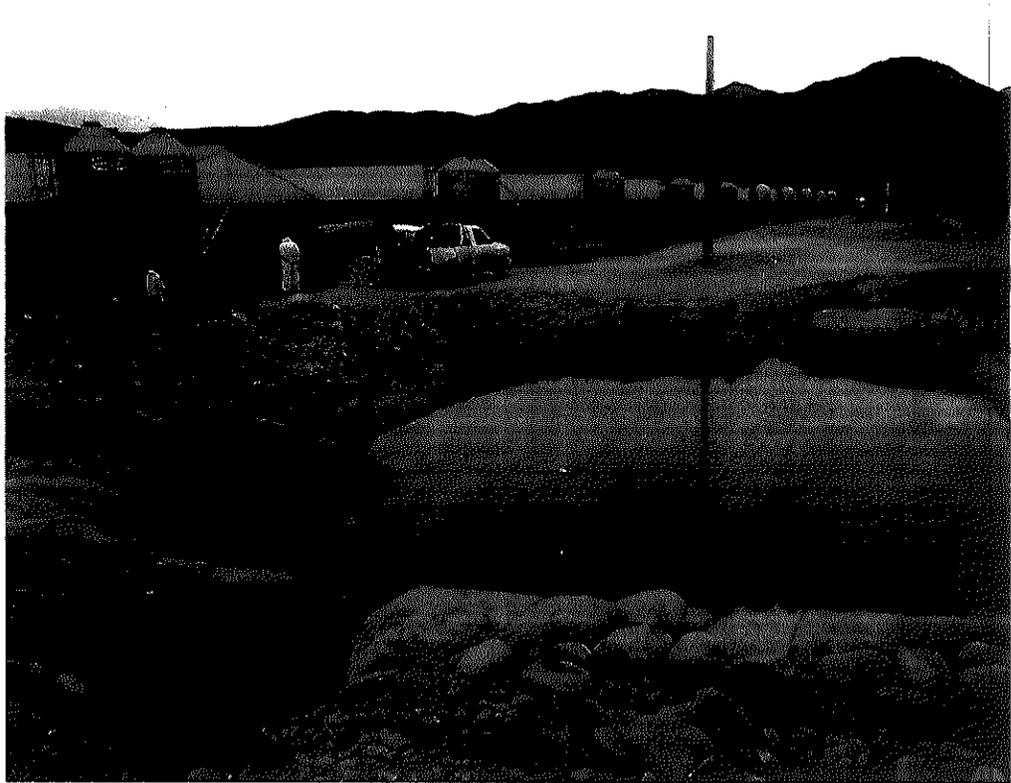
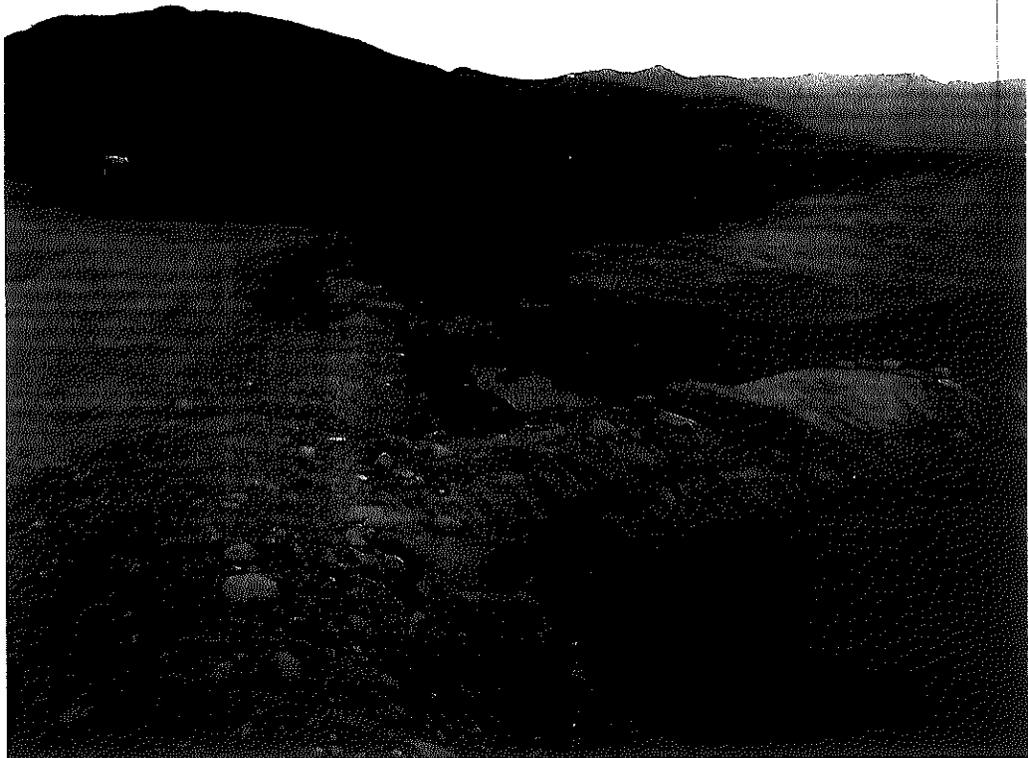
Fig N°5. Ubicación del punto de muestreo P5.

P5.- Este punto corresponde a la piscina de contención de derrame de purín crudo desde la cámara receptora de purín del Plantel "Juica", se percibió en el lugar un fuerte olor a material fecal (ver Fig. N° 5 y 6).

4.- El purín crudo dispuesto directamente al suelo sin previo tratamiento, no esta estipulado en el Decreto Supremo N° 4, sin embargo en la eventualidad de una emergencia el purín crudo debe ser almacenado garantizando las condiciones adecuadas para el control de olores y emanación de gases, la infiltración de líquidos y la proliferación de vectores, con el consiguiente riesgo para las personas, medioambiente o el bienestar de la población; situación que no se cumplió en esta emergencia al interior de la planta.

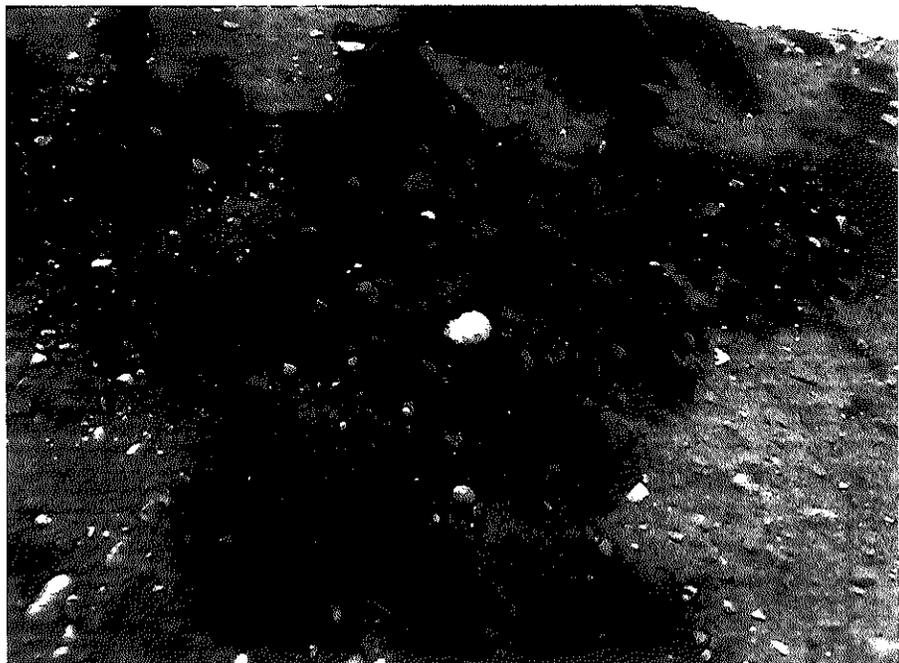
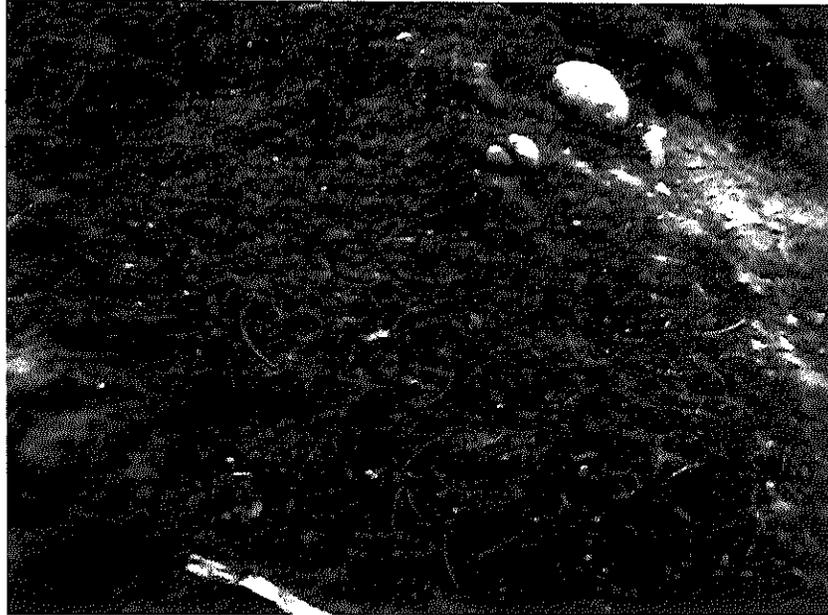
Fig N°8. punto de muestreo P7.

P7.- Este punto de muestreo corresponde al suelo mezclado con compost utilizado como muro perimetral de la cancha de compostaje, en el cual se percibió un fuerte olor a materia fecal (ver Fig. N° 8 y 9).

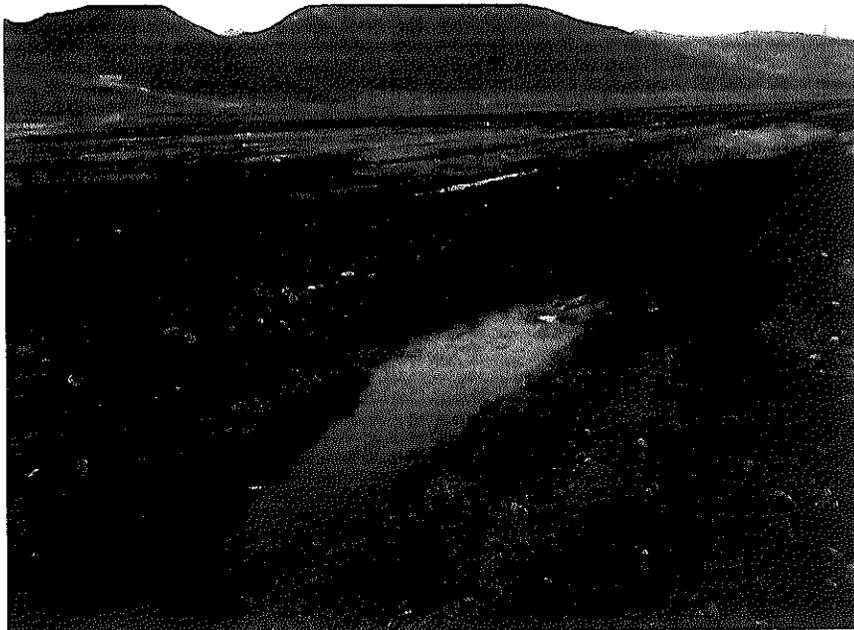
P8.- Este punto de muestreo se encuentra a un costado del camino de acceso al plantel "Juica", cerca del punto de muestreo se observaron diversos charcos con purín crudo (ver Fig. N° 10 y 11), además se observaron surcos y movimientos de tierra, junto a faenas de limpieza del derrame de purín (ver Fig. N° 12). En este sector también se percibió un fuerte olor a materia fecal.

Fig N°10. Charco de purín crudo cerca de P8.

Fig N°11. Charco de purín crudo cerca del punto P8.

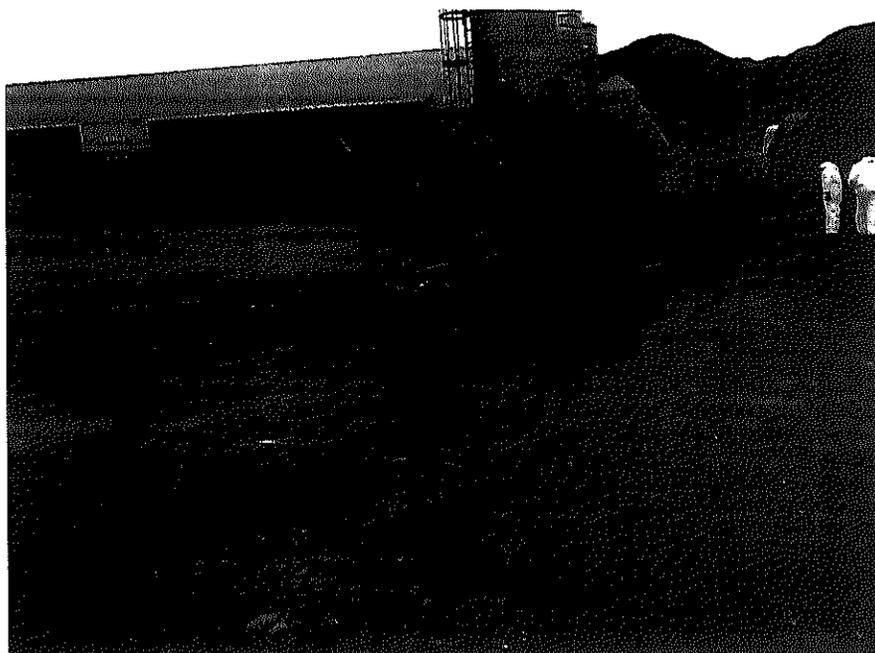
Fig N°12. Faenas de limpieza cercano a P8.

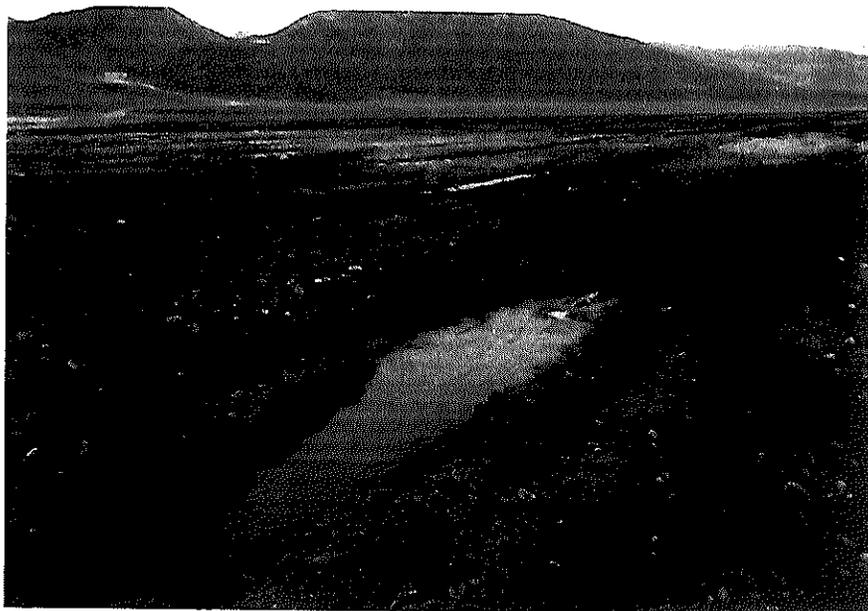
En base a todo lo expuesto en el presente punto y a los antecedentes generales, se observa que el Proyecto Agroindustrial del Valle de Huasco ha incurrido en una serie de incumplimiento de acuerdo a lo expresado en el proyecto y a lo establecido en el Decreto Supremo N° 4, y a que la falla en el sistema de aireación fue detectada en Enero en una inspección del S.A.G. y que durante el mes de Marzo mediante carta fue informado el Servicio de Evaluación Ambiental, contraviniendo lo establecido en el Decreto citado en su artículo N° 11 y lo mencionado en el considerando 6.1 "Plan de Contingencia" Resolución de Calificación Ambiental N° 003/2006 de la Comisión Regional del Medio Ambiente Atacama. También el proyecto establece que no habrá aplicación directa de purín y o materia fecals crudo, de acuerdo al considerando N° 3.21 de la misma Resolución, y los artículos 24 y 26 del Decreto mencionado indican las condiciones de aplicación de lodos estabilizados y compost, lo cual no fue cumplido por el titular del proyecto debido a que se constató encharcamiento de purín crudo en una amplia zona (ver Fig N° 17 y 18) entre el plantel Juica y la planta de tratamiento de aguas servidas (ver Fig. N° 16).

Fig N°16. Área de mezcla de suelo con purín crudo.
