OF. ORD. N° **140057**

**MAT.:** Plan de Seguimiento Ambiental  
Hidrogeológico (PSAH) Proyecto Pampa  
Hermosa "Informe Semestral N°4".

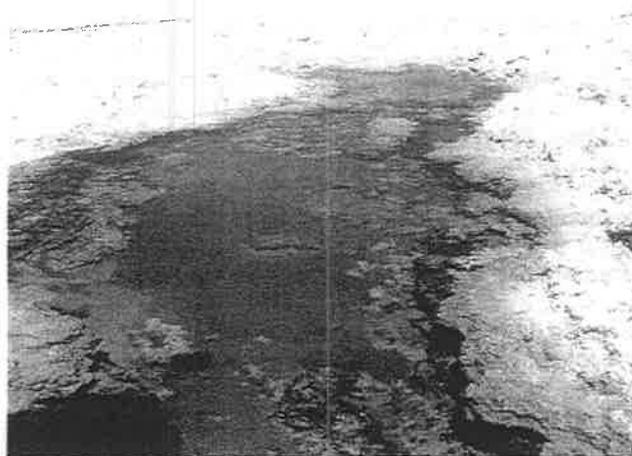
Salar de Llamara Agosto 2008

7. Con fecha 01 de agosto de 2013, profesionales de la SEREMI de Medio Ambiente de Tarapacá visitaron el sector de Puquios de Llamara y se constató modificaciones en los cuerpos de agua presentes en el sector, observándose posibles procesos de eutrofización. En razón de lo anterior, se solicita al Titular informar a qué fenómeno corresponde y si este ha sido evaluado, toda vez que esto no había sido observado previamente a la medida de inyección de agua al acuífero. Esto, dado que la puesta en marcha de la medida de mitigación a diciembre de 2012 había funcionado por un período de siete meses (se adjuntan fotografías de lo indicado).

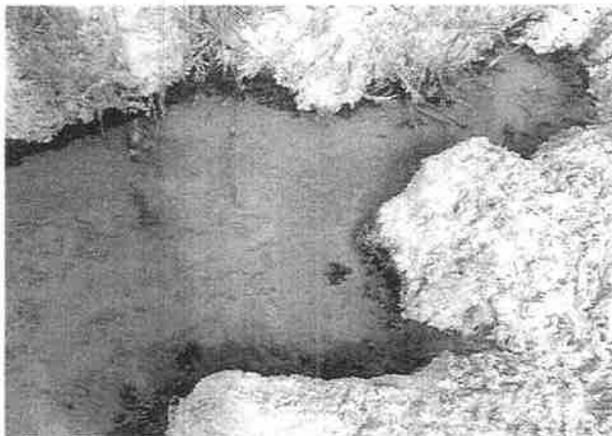
Salar de Llamara Agosto 2013
