INFORME N° 906576/10-056-EN-01-R0

**VERIFICACIÓN DE CORRECTA EJECUCIÓN DE LAS OBRAS CONFORME A DISEÑO
EDIFICIO CENTRO MAYOR – CONCEPCIÓN**

Para:
MINISTERIO DE OBRAS PÚBLICAS

Preparado por:
DICTUC S.A.
Laboratorio de Ingeniería Estructural

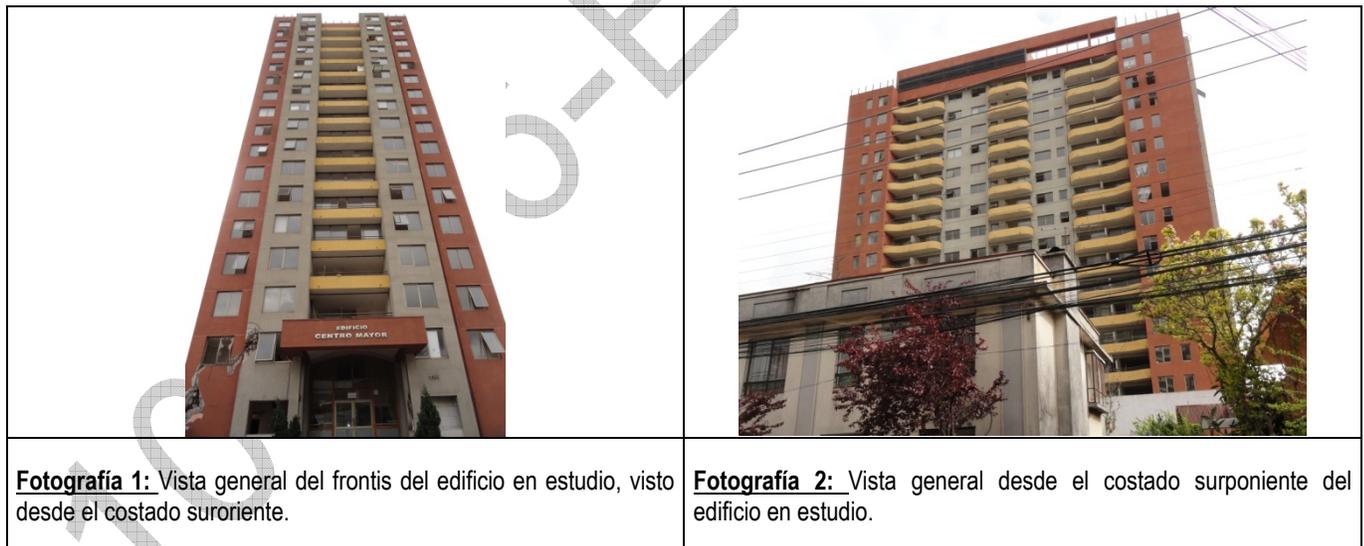
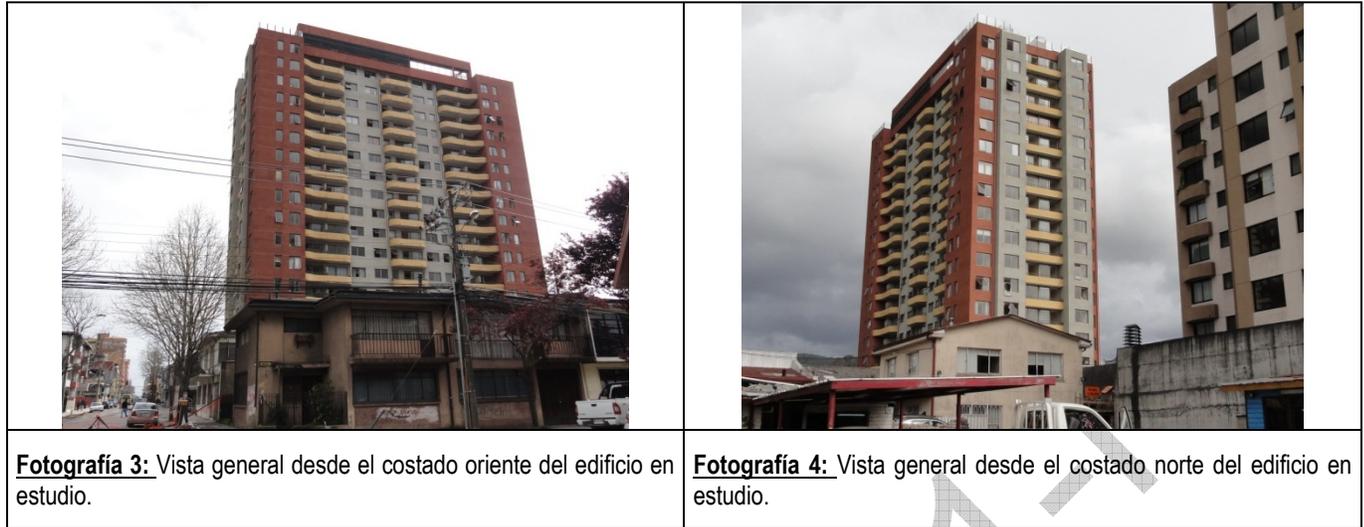
En las Fotografías 1, 2, 3 y 4 se presentan vistas de la estructura dañada y la condición de terreno en la cual se realizaron los trabajos in situ.

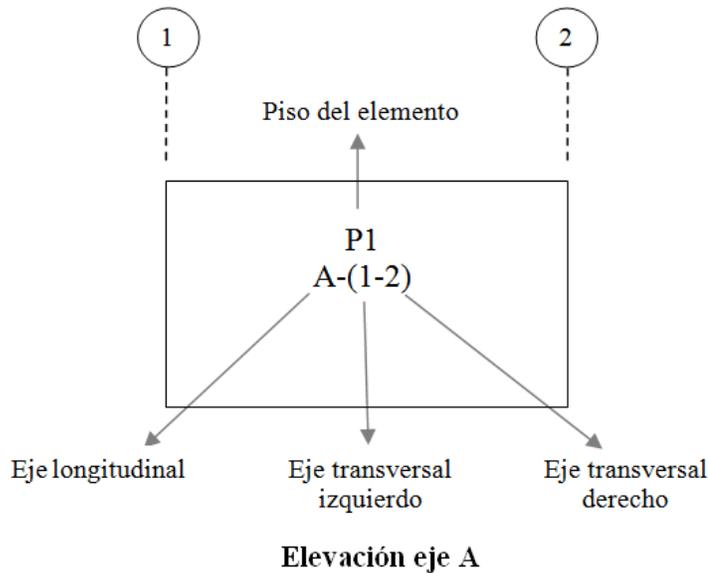
Figura 3: Ejemplo de nomenclatura para ubicación de muros y vigas.

En las vigas se aplicó idéntica configuración de nomenclatura que la señalada para los muros, con la particularidad que en las vigas invertidas el nivel o piso señalado corresponde al nivel donde se observó el elemento.

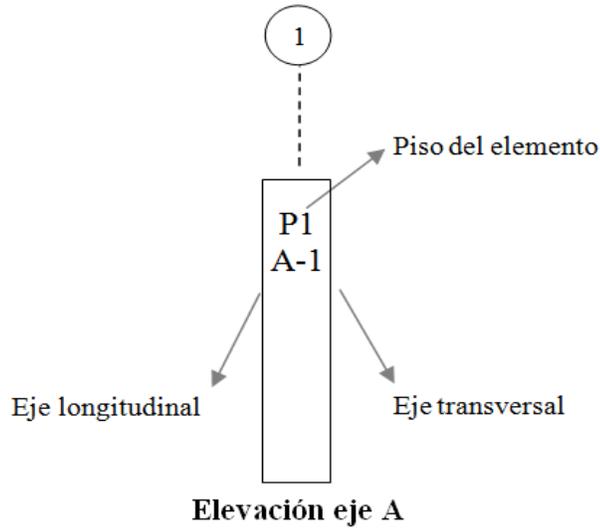
Figura 4: Ejemplo de nomenclatura para ubicación de columnas.

Esta nomenclatura también es utilizada para indicar los bordes de muro, señalando su eje longitudinal y luego el eje transversal más cercano al borde inspeccionado.

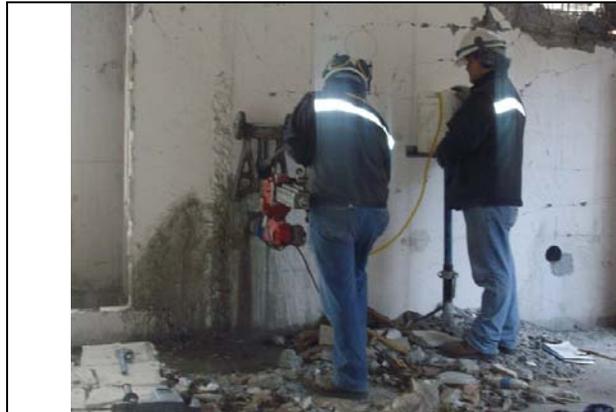
Fotografía 5: Vista general del proceso de extracción de testigos cilíndricos de hormigón desde uno de los elementos (muro).

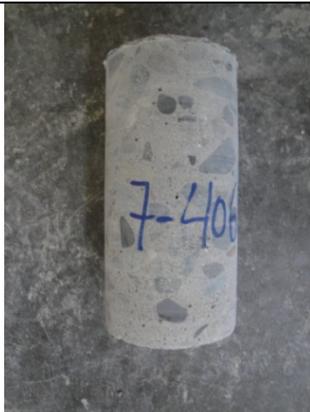
Fotografía 7: Testigo de hormigón una vez extraído, antes del ensayo de compresión.

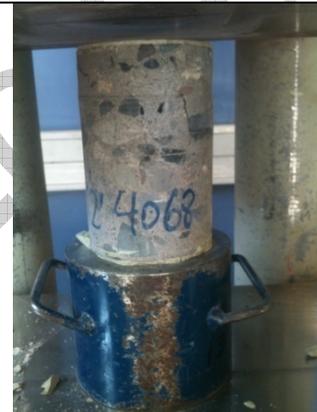
Fotografía 8: Testigo de hormigón una vez extraído, antes del ensayo de compresión.

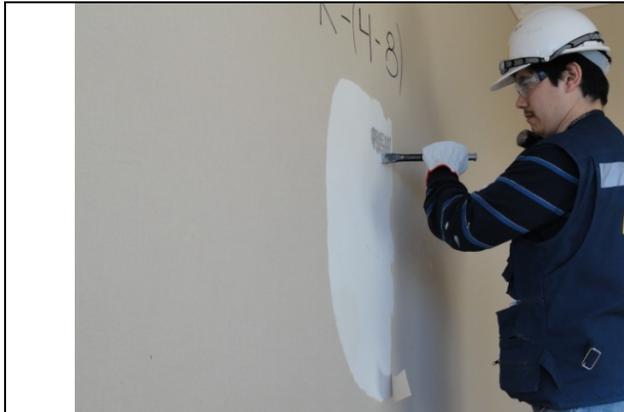
Fotografía 9: Remoción de recubrimiento en la zona donde se aplicará el Martillo Schmidt.

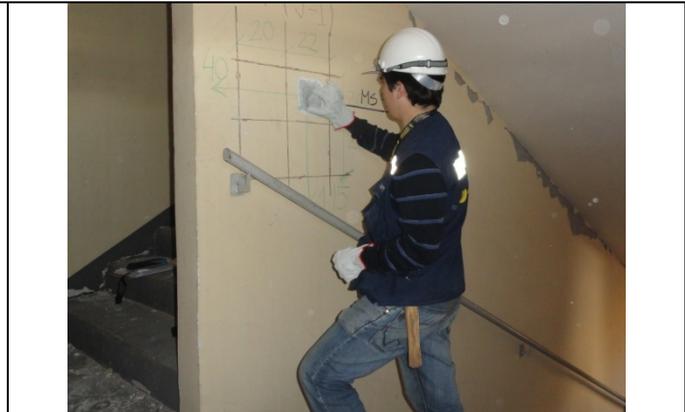
Fotografía 10: Preparación de la superficie mediante el uso de una piedra abrasiva.

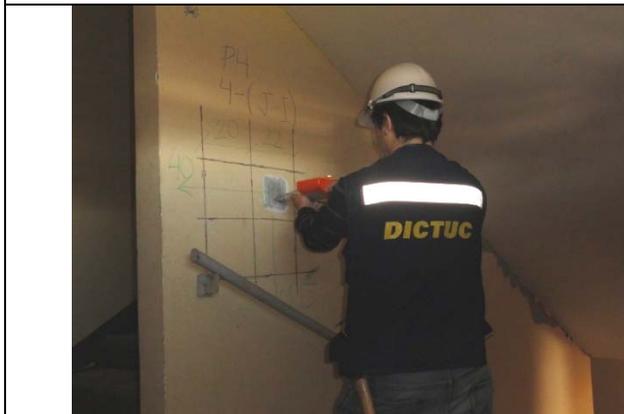
Fotografía 11: Determinación del índice esclerométrico en elementos de hormigón mediante Martillo Schmidt.

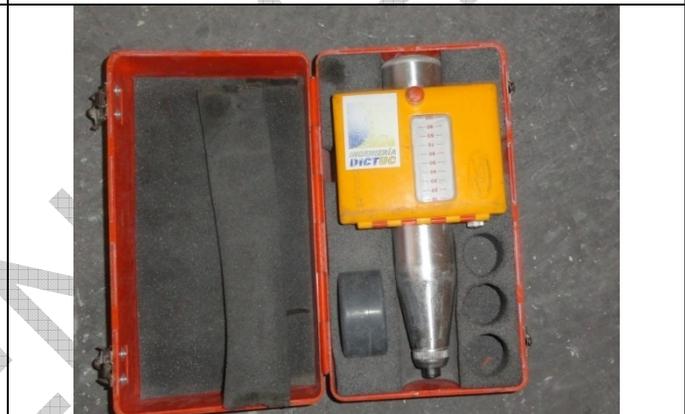
Fotografía 12: Martillo Schmidt utilizado para la determinación del índice esclerométrico.

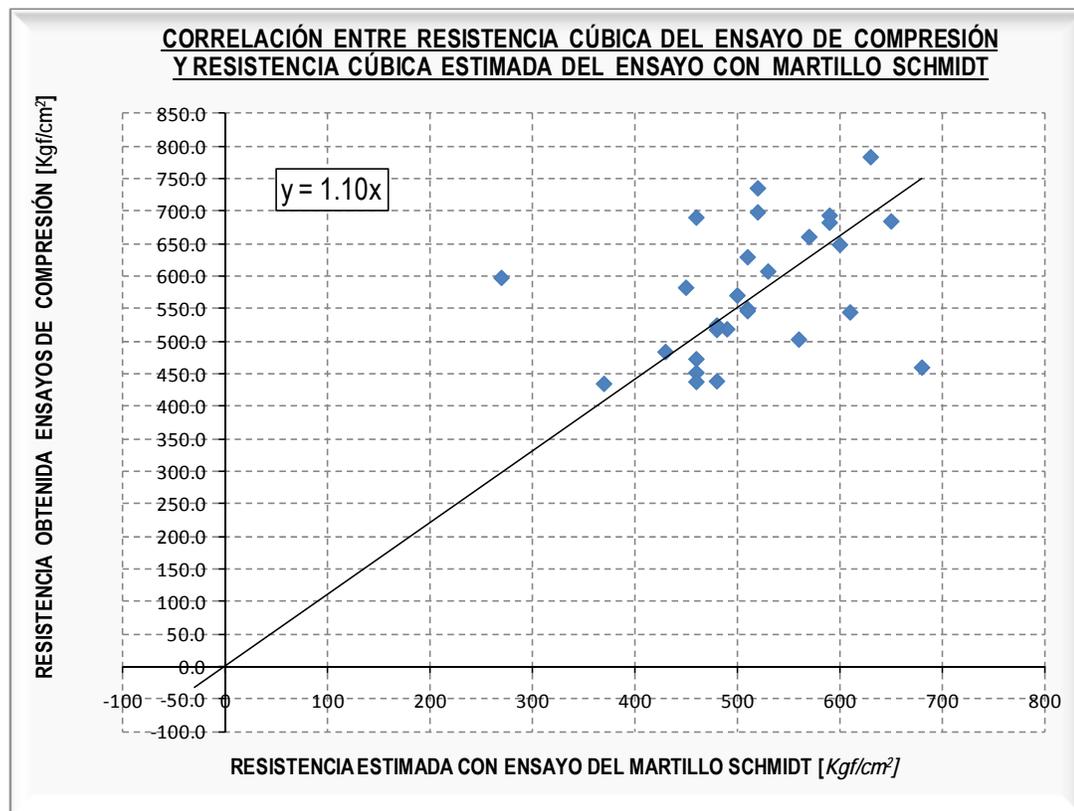
Gráfico 4.1.2.1
Correlación entre el ensayo de compresión y ensayo con Martillo Schmidt

La relación finalmente utilizada fue:

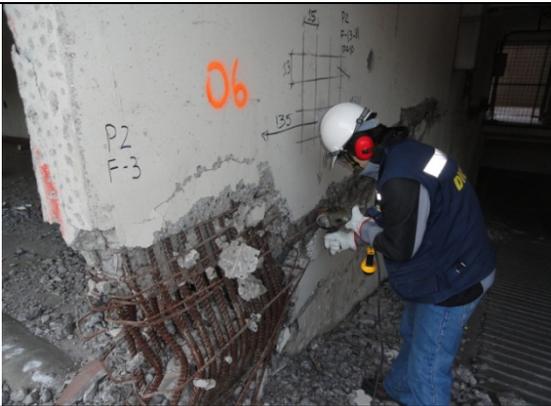
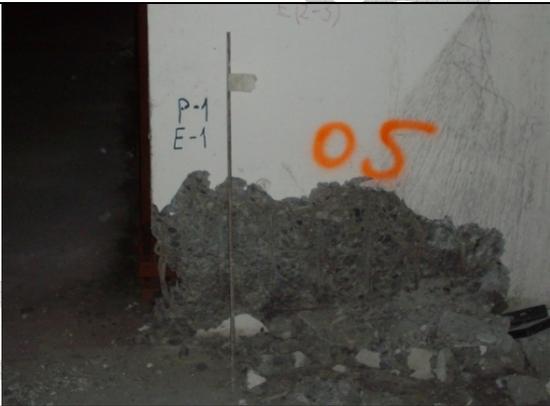
<p>Fotografía 13: Vista general del proceso de extracción de una de las barras de acero de un elemento estructural del edificio en estudio.</p>	<p>Fotografía 14: Vista general de un testigo de acero extraído desde uno de los elementos del edificio en estudio.</p>

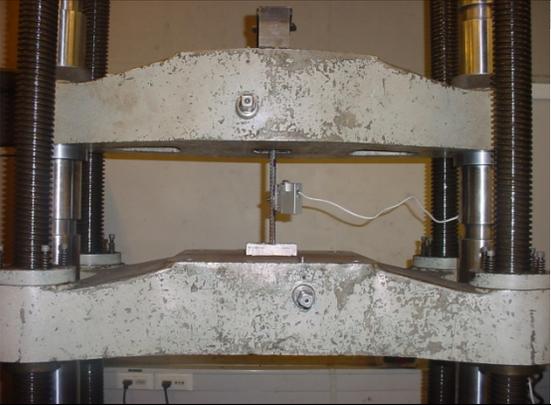
<p>Fotografía 15: Vista general de la implementación, del testigo y del ensayo de tracción de una de las barras de acero.</p>	<p>Fotografía 16: Detalle de la implementación, del testigo y del ensayo de tracción de una de las barras de acero.</p>

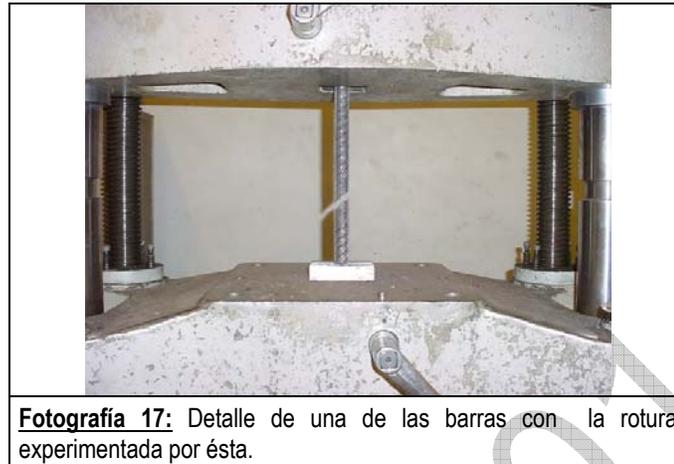
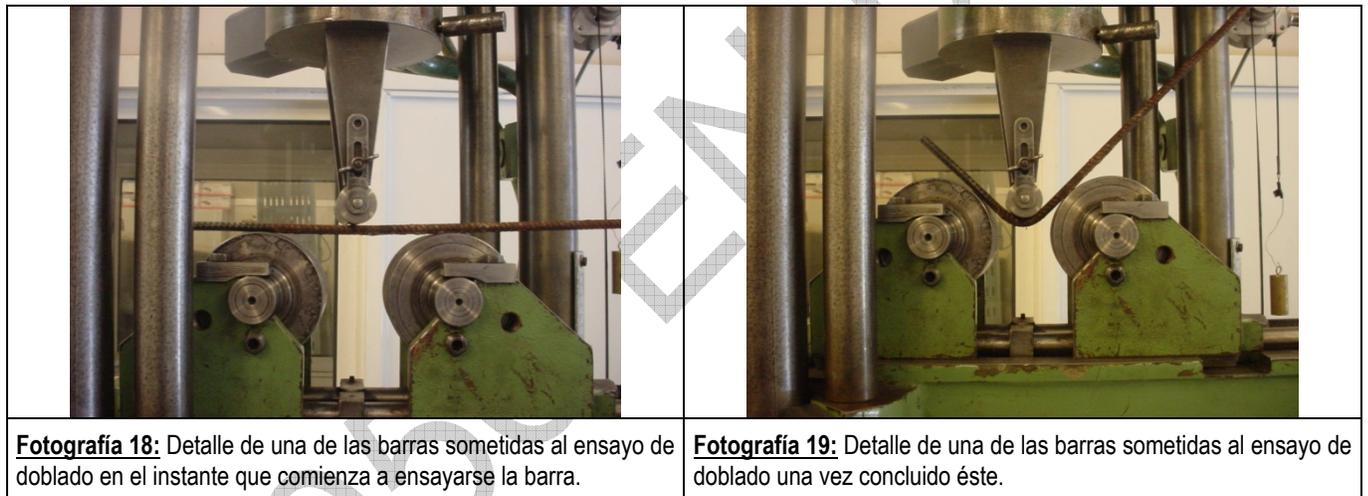
En la norma NCh 204 Of2006 se señala que las barras deben resistir un ensayo de doblado sin que a simple vista se observen grietas en la zona sometida a esfuerzos de tracción, lo cual en todos las barras ensayadas se cumplió como se puede ver en la Tabla 4.2.1.5 que se presenta a continuación, en esta se indican las características y resultados de los ensayos de doblado de cada una de las barras.

En la Fotografía 17 se muestran una vista del mecanismo de rotura de una de las barras ensayadas a tracción. En las Fotografías 18 y 19 se presenta la condición tipo de dos barras sometidas al ensayo de doblado, en donde se aprecia que no existe daño visible.

- La totalidad de las barras sometidas al ensayo de doblado no presentaron falla cumpliendo con el criterio de la norma de que a simple vista no se observen grietas en la zona sometida a esfuerzos de tracción.

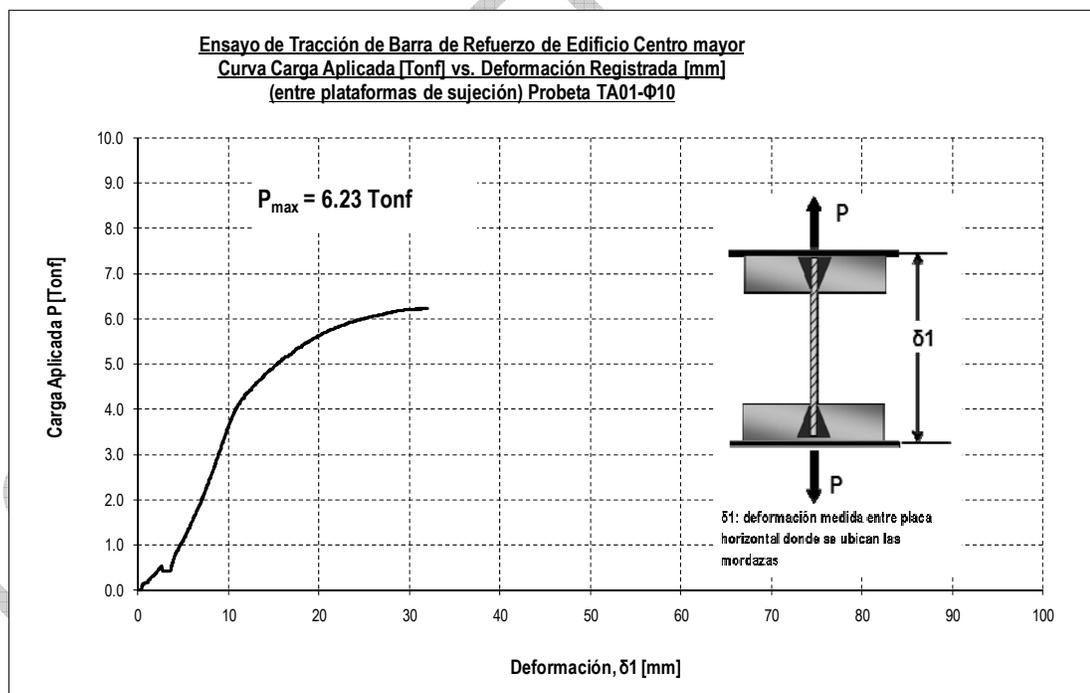
Gráfico 4.2.1.1

Ensayo de tracción de barra de refuerzo del Edificio Centro Mayor
Curva de carga aplicada [Tonf] vs. Deformación registrada [mm] (entre plataformas de sujeción). Probeta ECM – TA01 – Ø10

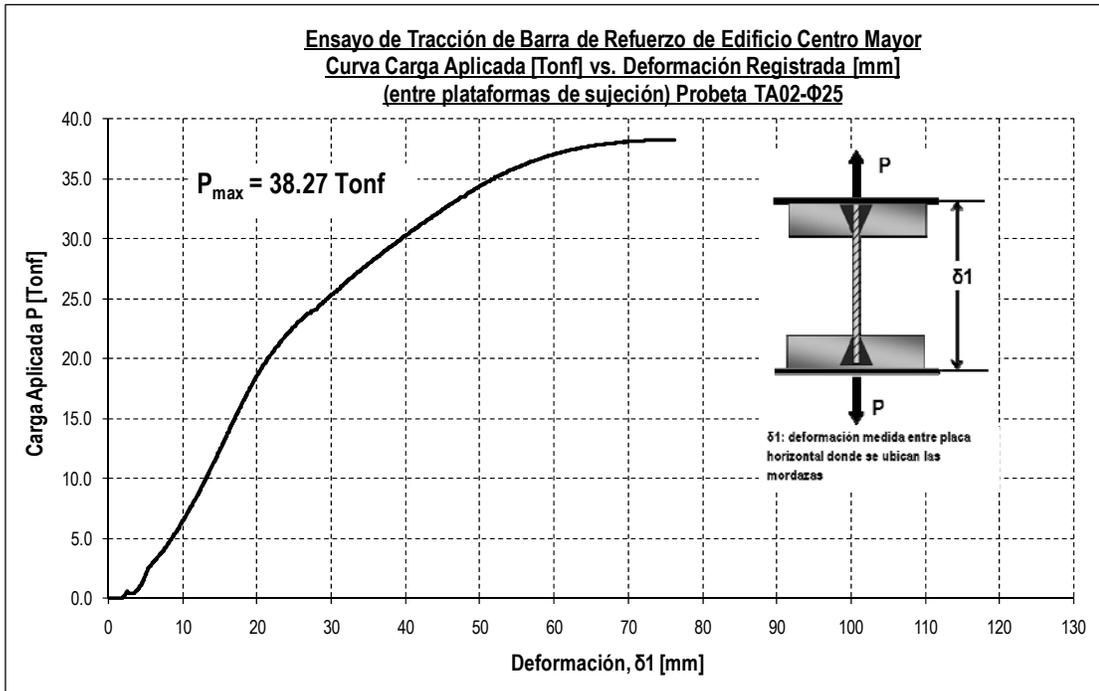
Gráfico 4.2.1.2

Ensayo de tracción de barra de refuerzo del Edificio Centro Mayor
Curva de carga aplicada [Tonf] vs. Deformación registrada [mm] (entre plataformas de sujeción). Probeta ECM – TA02 – Ø25

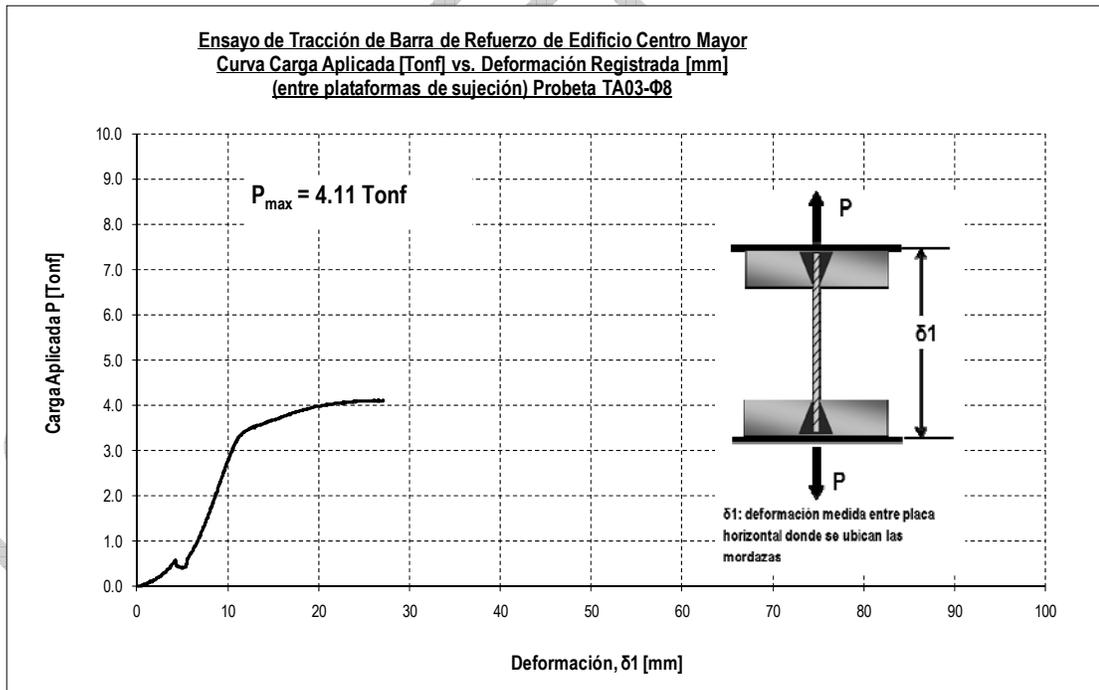
Gráfico 4.2.1.3 Ensayo de tracción de barra de refuerzo del Edificio Centro Mayor

Curva de carga aplicada [Tonf] vs. Deformación registrada [mm] (entre plataformas de sujeción). Probeta ECM – TA03 – Ø8

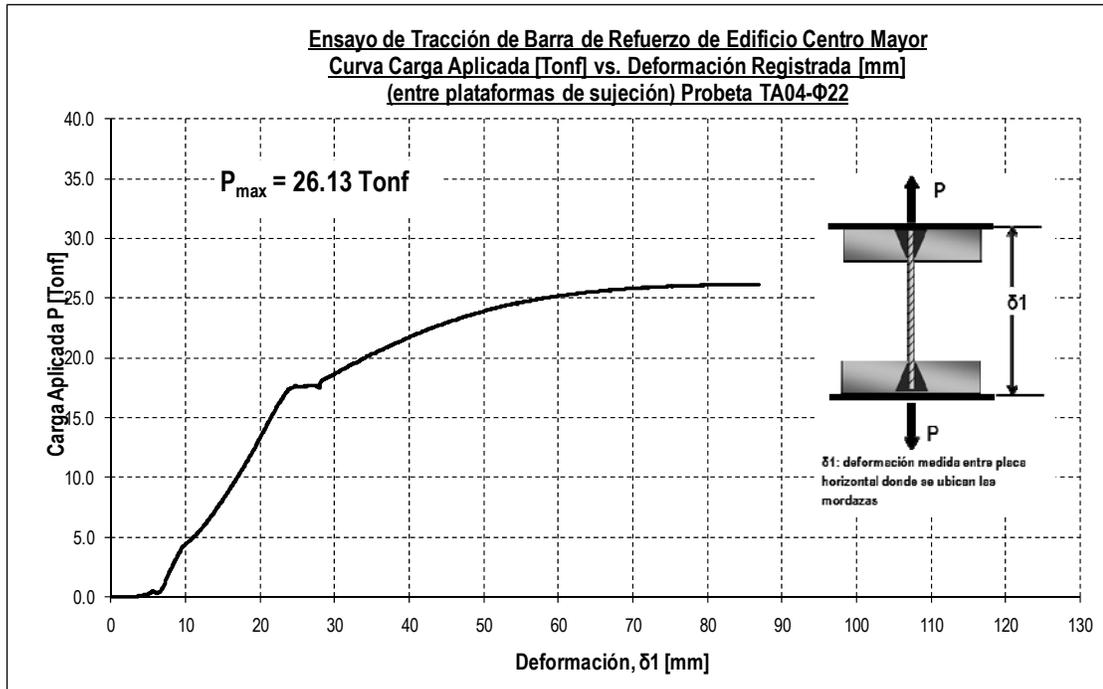
Ensayo de tracción de barra de refuerzo del Edificio Centro Mayor
Curva de carga aplicada [Tonf] vs. Deformación registrada [mm] (entre plataformas de sujeción). Probeta ECM – TA04 – Ø22

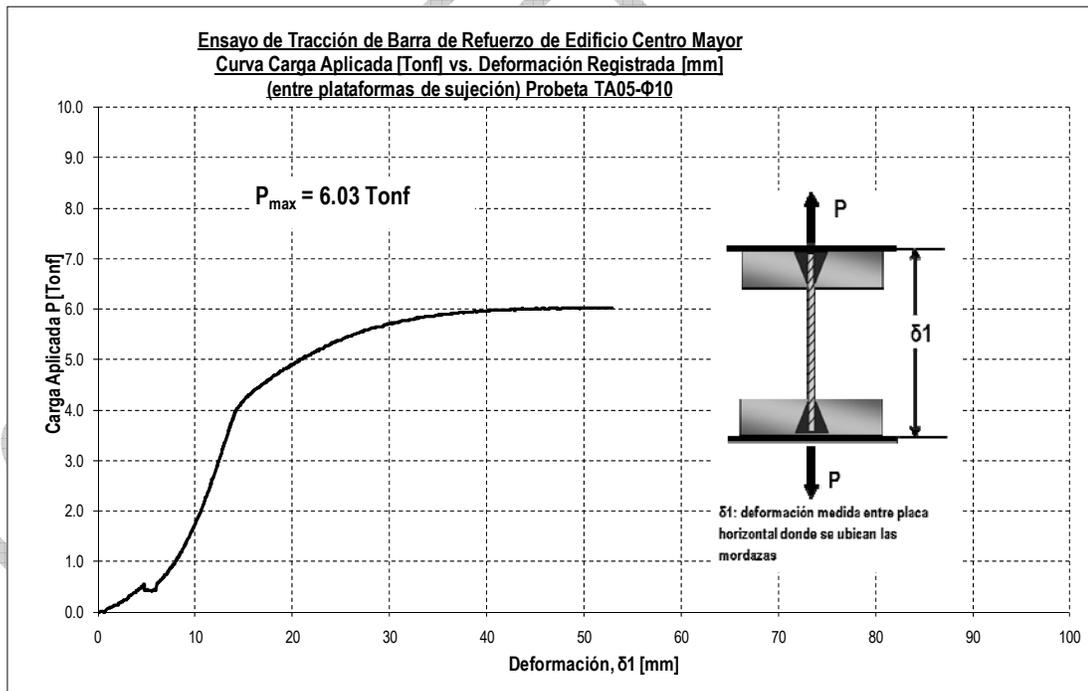
Ensayo de tracción de barra de refuerzo del Edificio Centro Mayor
Curva de carga aplicada [Tonf] vs. Deformación registrada [mm] (entre plataformas de sujeción). Probeta ECM – TA05 – Ø10

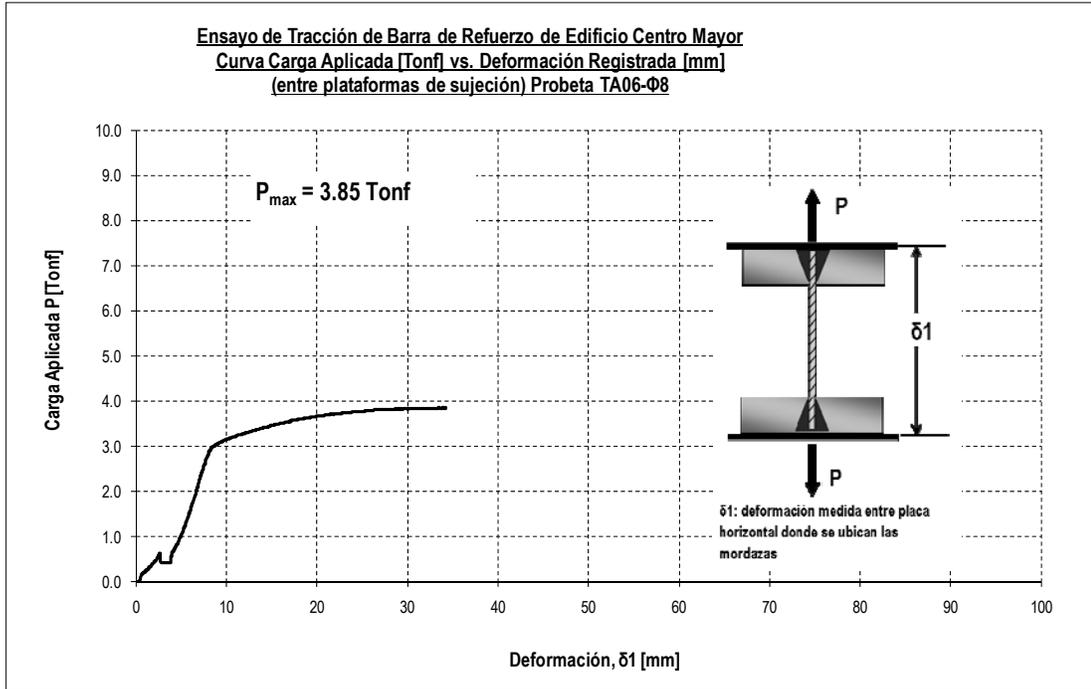
Gráfico 4.2.1.6

Ensayo de tracción de barra de refuerzo del Edificio Centro Mayor
Curva de carga aplicada [Tonf] vs. Deformación registrada [mm] (entre plataformas de sujeción). Probeta ECM – TA06 – Ø8

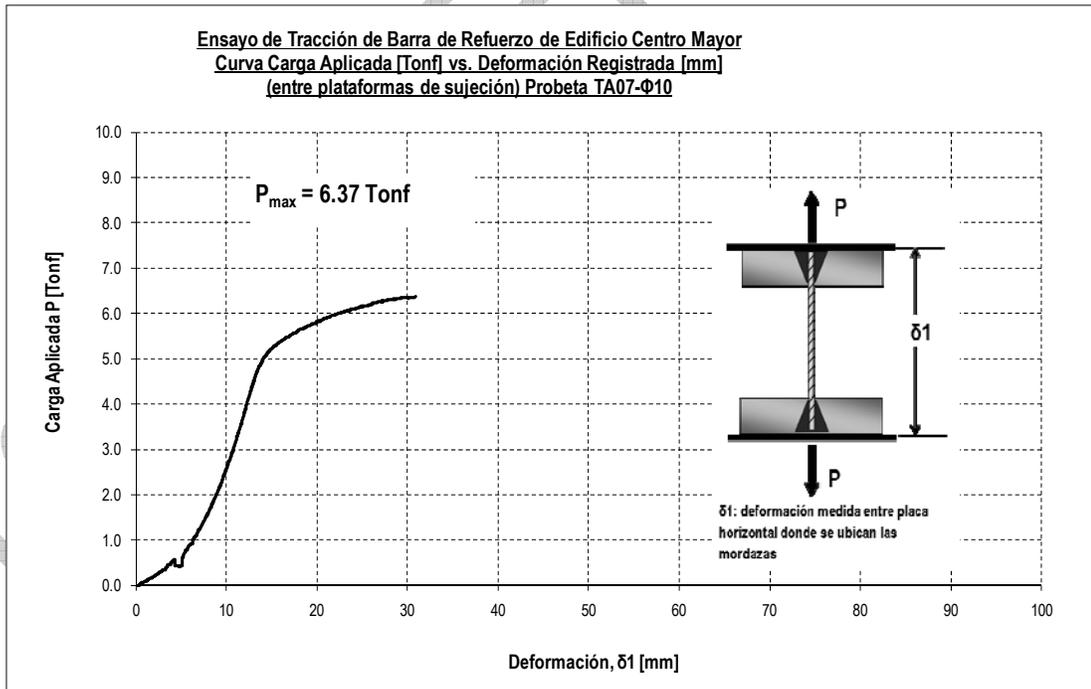
Gráfico 4.2.1.7

Ensayo de tracción de barra de refuerzo del Edificio Centro Mayor
Curva de carga aplicada [Tonf] vs. Deformación registrada [mm] (entre plataformas de sujeción). Probeta ECM – TA07 – Ø10

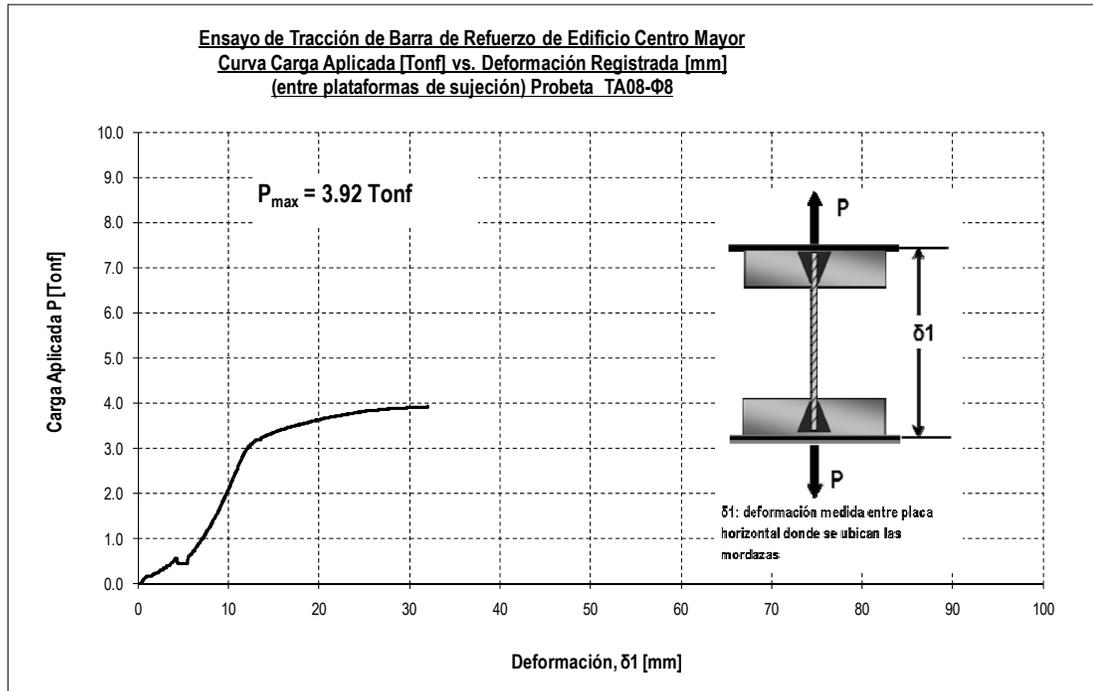
Gráfico 4.2.1.8

Ensayo de tracción de barra de refuerzo del Edificio Centro Mayor
Curva de carga aplicada [Tonf] vs. Deformación registrada [mm] (entre plataformas de sujeción). Probeta ECM – TA08 – Ø8

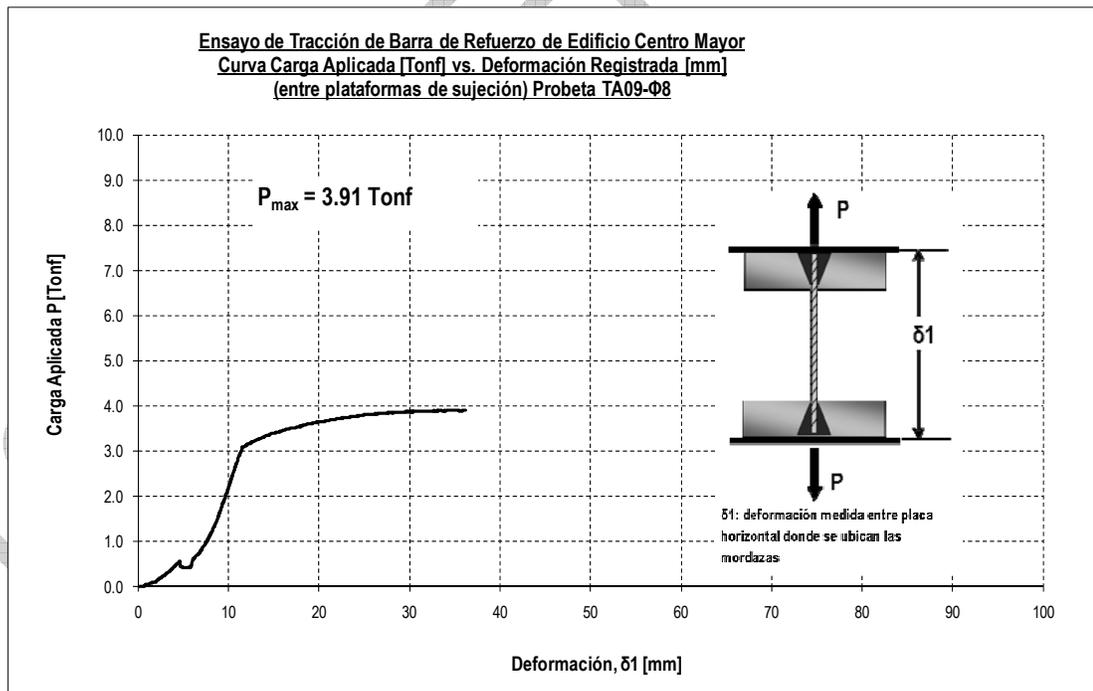
Gráfico 4.2.1.9

Ensayo de tracción de barra de refuerzo del Edificio Centro Mayor
Curva de carga aplicada [Tonf] vs. Deformación registrada [mm] (entre plataformas de sujeción). Probeta ECM – TA09 – Ø8

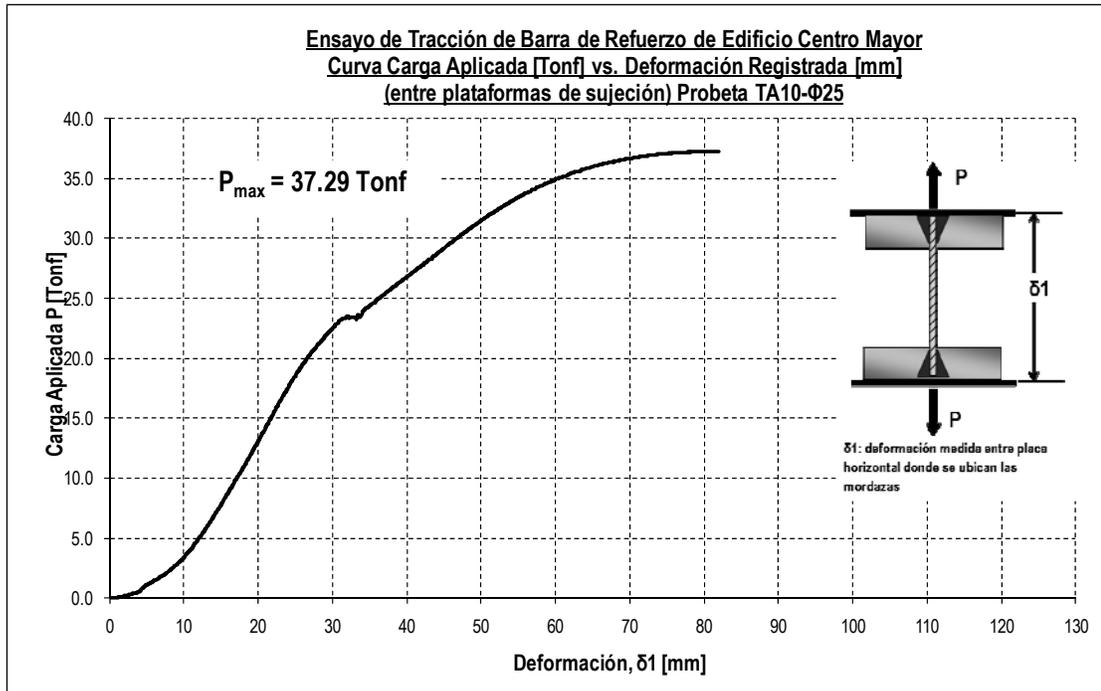
Ensayo de tracción de barra de refuerzo del Edificio Centro Mayor
Curva de carga aplicada [Tonf] vs. Deformación registrada [mm] (entre plataformas de sujeción). Probeta ECM – TA10 – Ø25

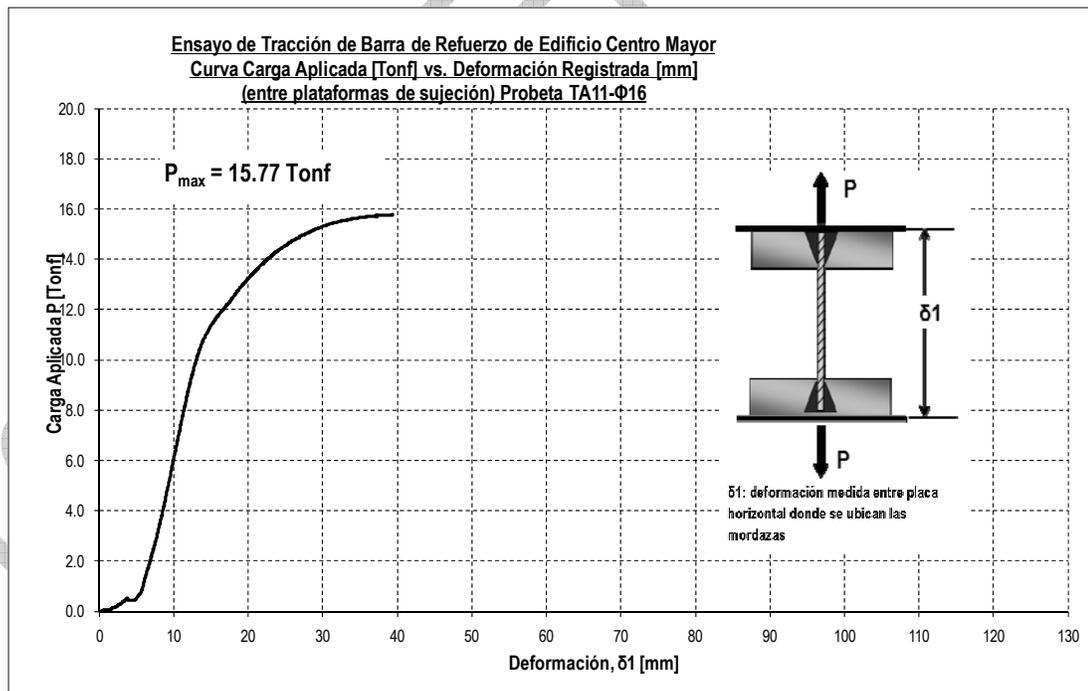
Ensayo de tracción de barra de refuerzo del Edificio Centro Mayor
Curva de carga aplicada [Tonf] vs. Deformación registrada [mm] (entre plataformas de sujeción). Probeta ECM – TA11 – Ø16

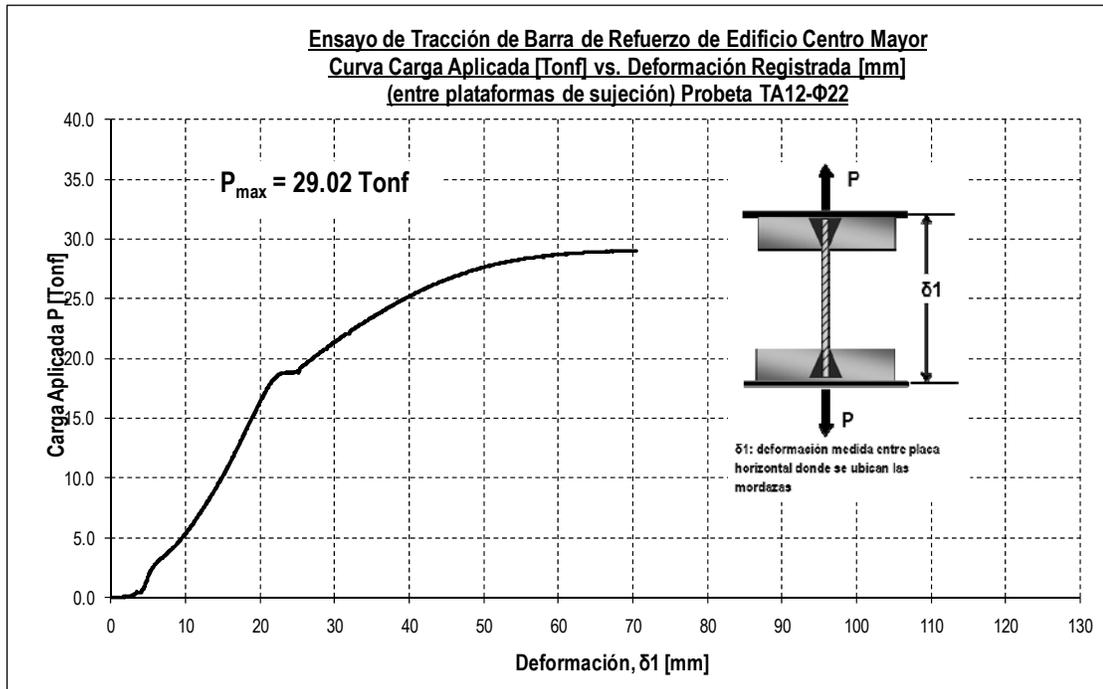
Ensayo de tracción de barra de refuerzo del Edificio Centro Mayor
Curva de carga aplicada [Tonf] vs. Deformación registrada [mm] (entre plataformas de sujeción). Probeta ECM – TA12 – Ø22

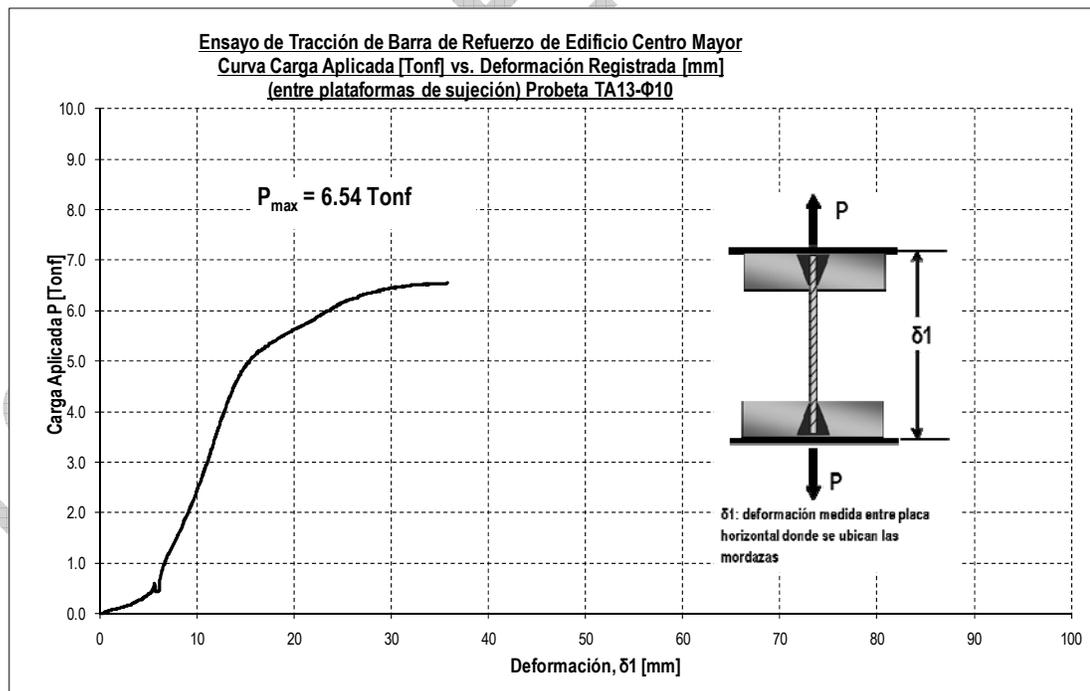
Ensayo de tracción de barra de refuerzo del Edificio Centro Mayor
Curva de carga aplicada [Tonf] vs. Deformación registrada [mm] (entre plataformas de sujeción). Probeta ECM – TA13 – Ø10

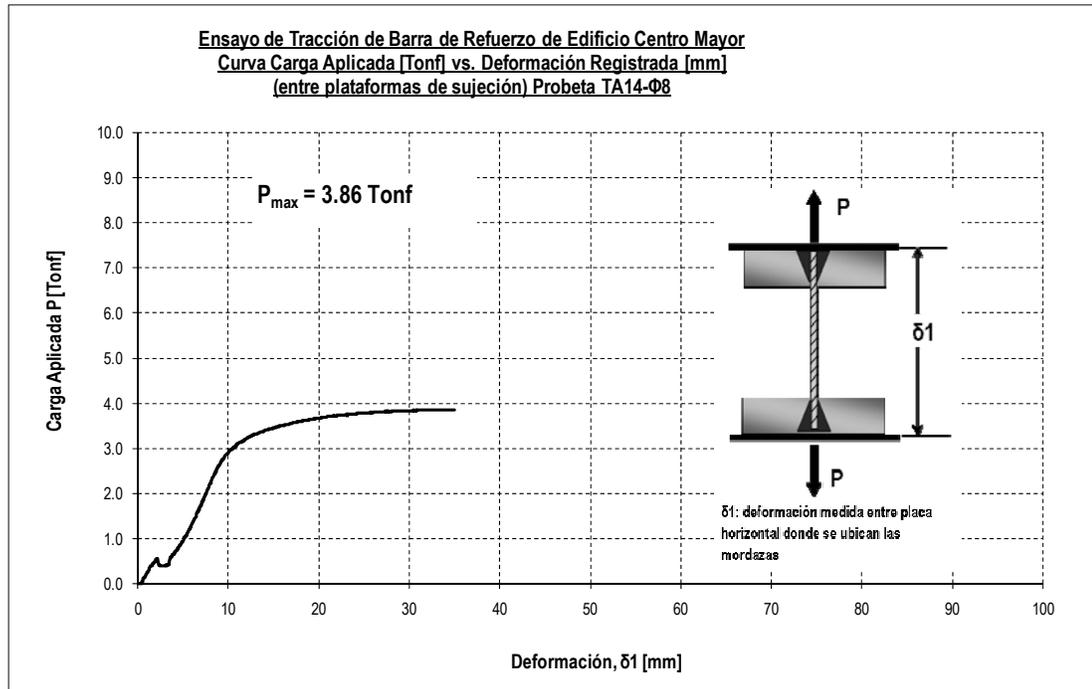
Gráfico 4.2.1.14

Ensayo de tracción de barra de refuerzo del Edificio Centro Mayor
Curva de carga aplicada [Tonf] vs. Deformación registrada [mm] (entre plataformas de sujeción). Probeta ECM – TA14 – Ø8

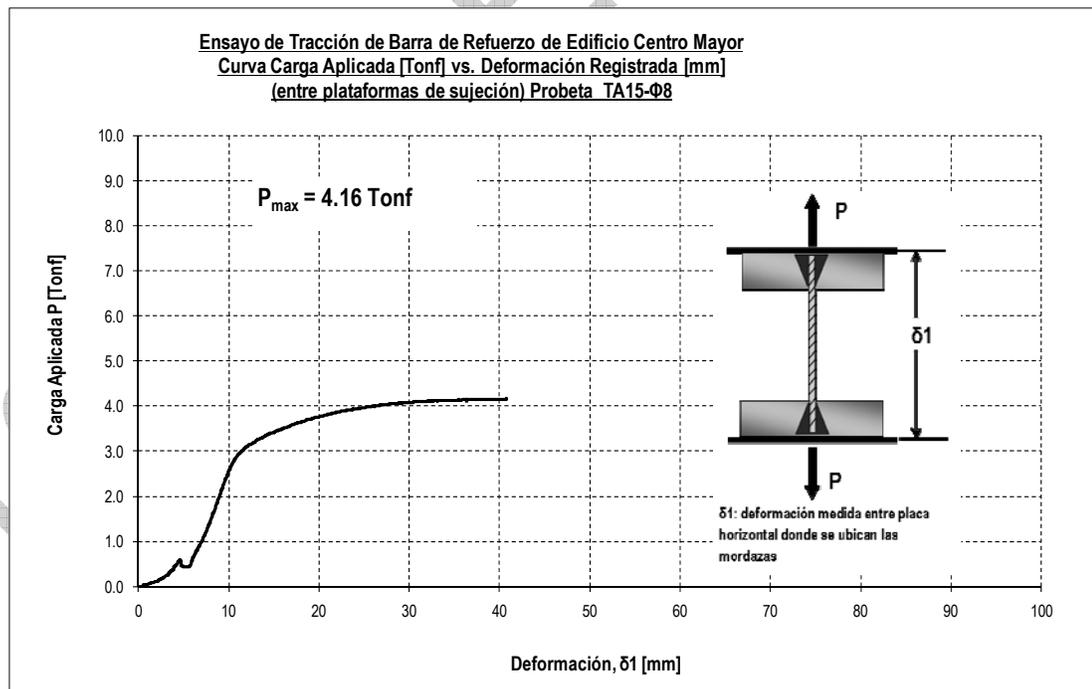
Gráfico 4.2.1.15

Ensayo de tracción de barra de refuerzo del Edificio Centro Mayor
Curva de carga aplicada [Tonf] vs. Deformación registrada [mm] (entre plataformas de sujeción). Probeta ECM – TA15 – Ø8

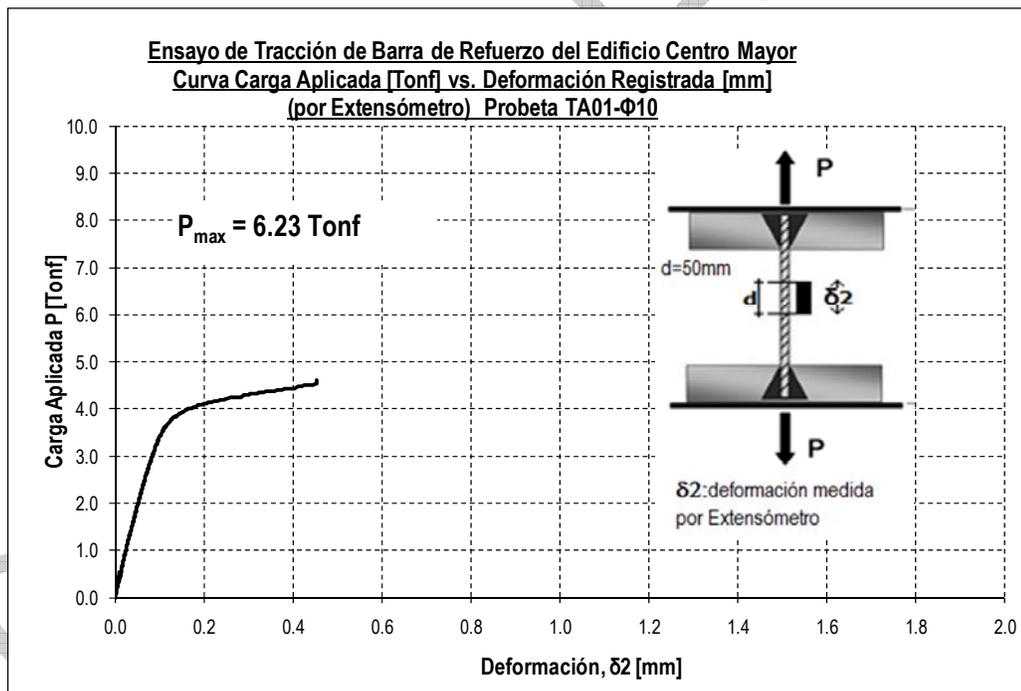
Gráfico 4.2.1.17

Ensayo de tracción de barra de refuerzo del Edificio Centro Mayor
Curva carga aplicada [Tonf] Vs. deformación promedio [mm]. (por Extensómetro). Probeta ECM – TA01 – Ø10

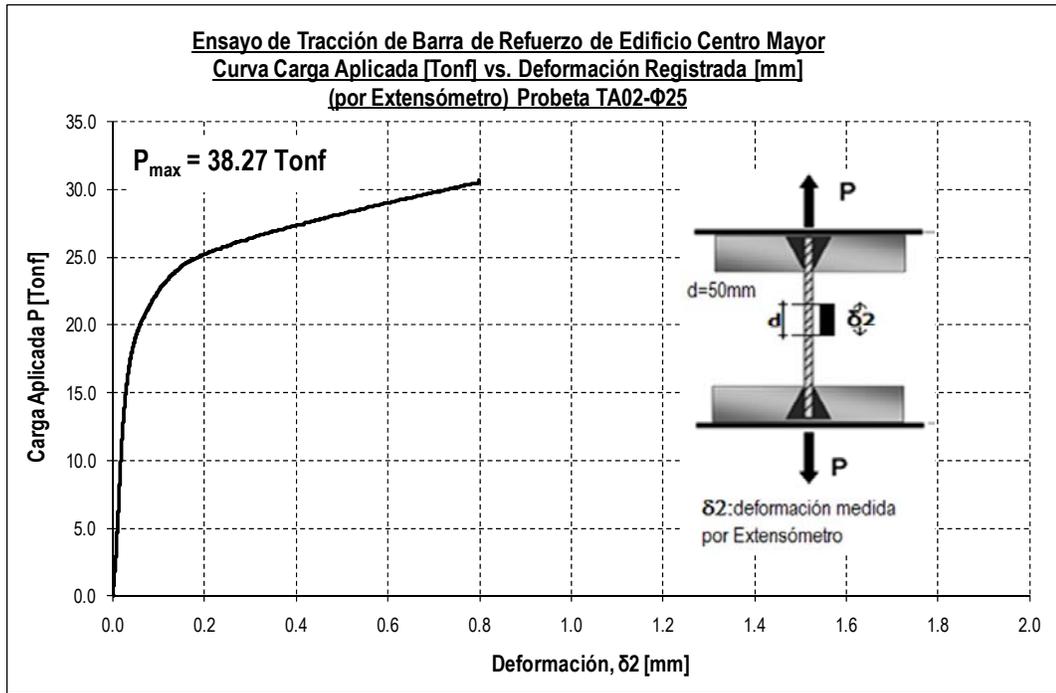
Ensayo de tracción de barra de refuerzo del Edificio Centro Mayor
Curva carga aplicada [Tonf] Vs. deformación promedio [mm]. (por Extensómetro). Probeta ECM – TA02 – Ø25

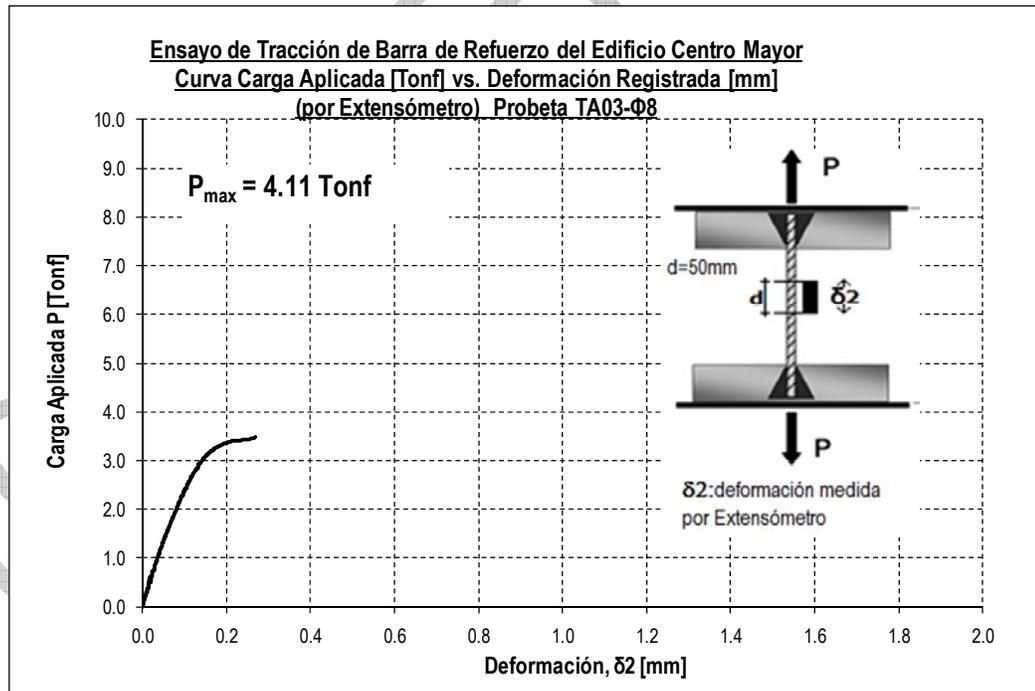
Ensayo de tracción de barra de refuerzo del Edificio Centro Mayor
Curva carga aplicada [Tonf] Vs. deformación promedio [mm]. (por Extensómetro). Probeta ECM – TA03 – Ø8

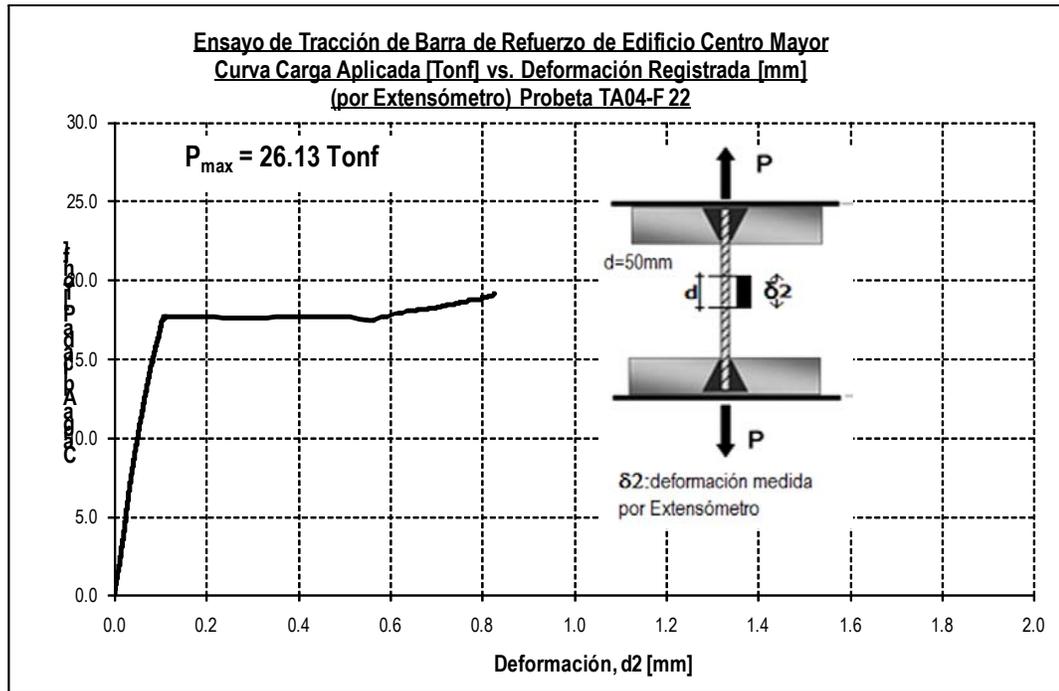
Ensayo de tracción de barra de refuerzo del Edificio Centro Mayor
Curva carga aplicada [Tonf] Vs. deformación promedio [mm]. (por Extensómetro). Probeta ECM – TA04 – Ø22

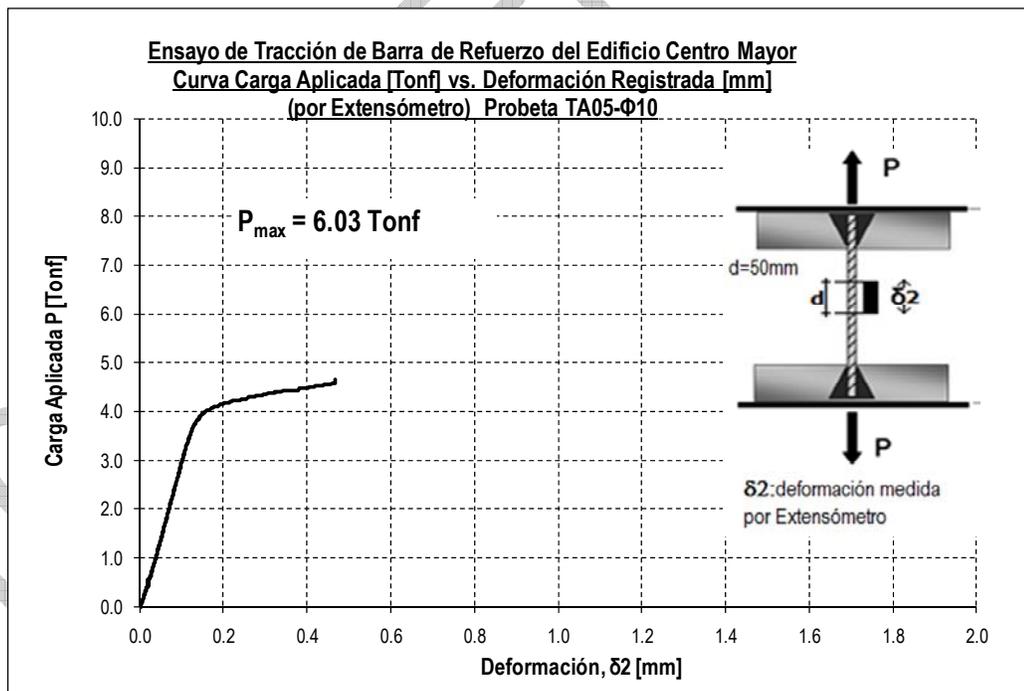
Ensayo de tracción de barra de refuerzo del Edificio Centro Mayor
Curva carga aplicada [Tonf] Vs. deformación promedio [mm]. (por Extensómetro). Probeta ECM – TA05 – Ø10
