INFORME N° 906576/10-056-EN-01-R0

**VERIFICACIÓN DE CORRECTA EJECUCIÓN DE LAS OBRAS CONFORME A DISEÑO
EDIFICIO CENTRO MAYOR – CONCEPCIÓN**

Para:
MINISTERIO DE OBRAS PÚBLICAS

Preparado por:
DICTUC S.A.
Laboratorio de Ingeniería Estructural

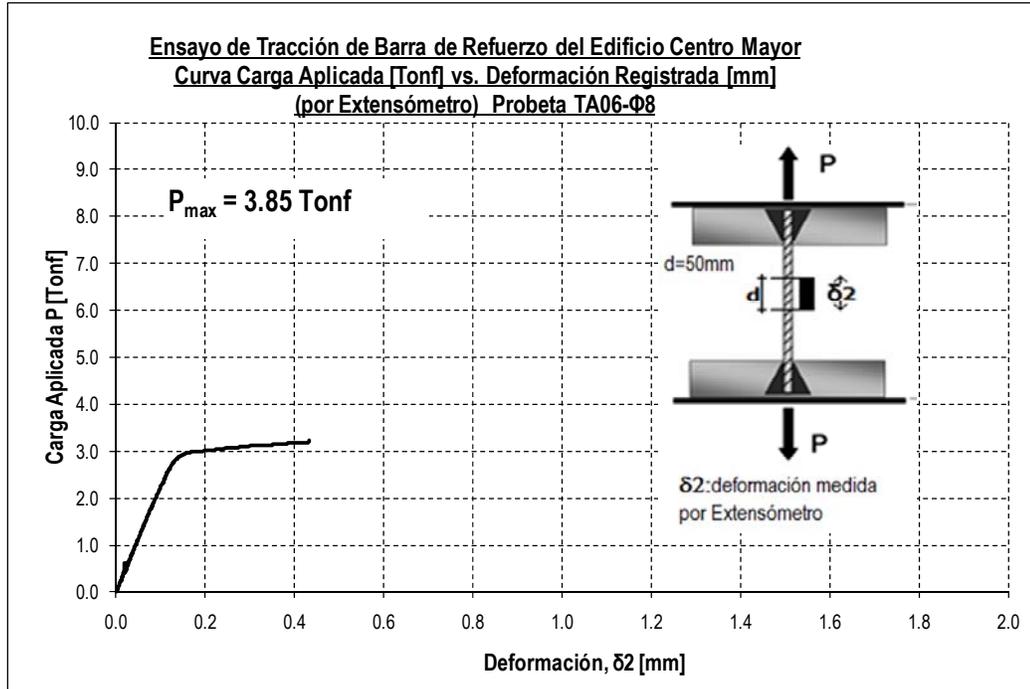
Gráfico 4.2.1.22

Ensayo de tracción de barra de refuerzo del Edificio Centro Mayor
Curva carga aplicada [Tonf] Vs. deformación promedio [mm]. (por Extensómetro). Probeta ECM – TA06 – Ø8

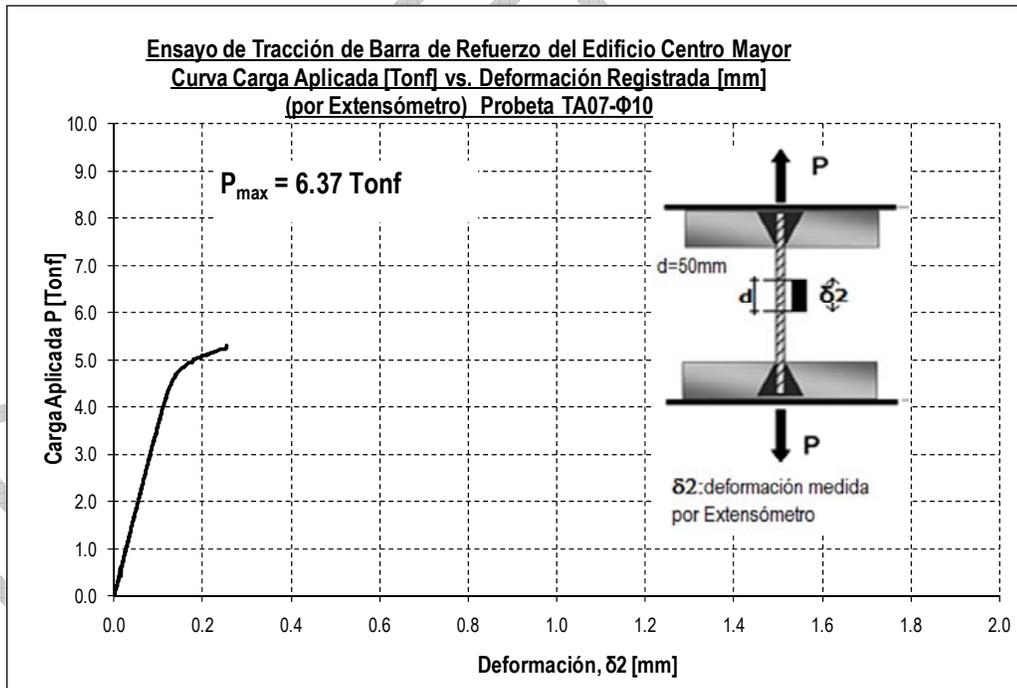
Gráfico 4.2.1.23

Ensayo de tracción de barra de refuerzo del Edificio Centro Mayor
Curva carga aplicada [Tonf] Vs. deformación promedio [mm]. (por Extensómetro). Probeta ECM – TA07 – Ø10

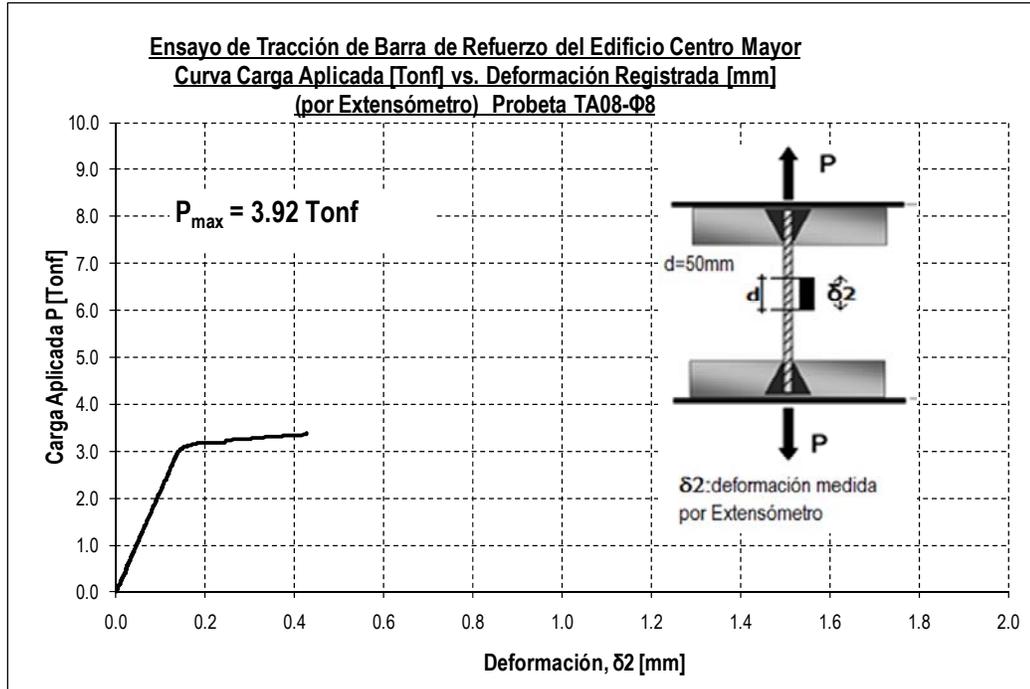
Gráfico 4.2.1.24

Ensayo de tracción de barra de refuerzo del Edificio Centro Mayor
Curva carga aplicada [Tonf] Vs. deformación promedio [mm]. (por Extensómetro). Probeta ECM – TA08 – Ø8

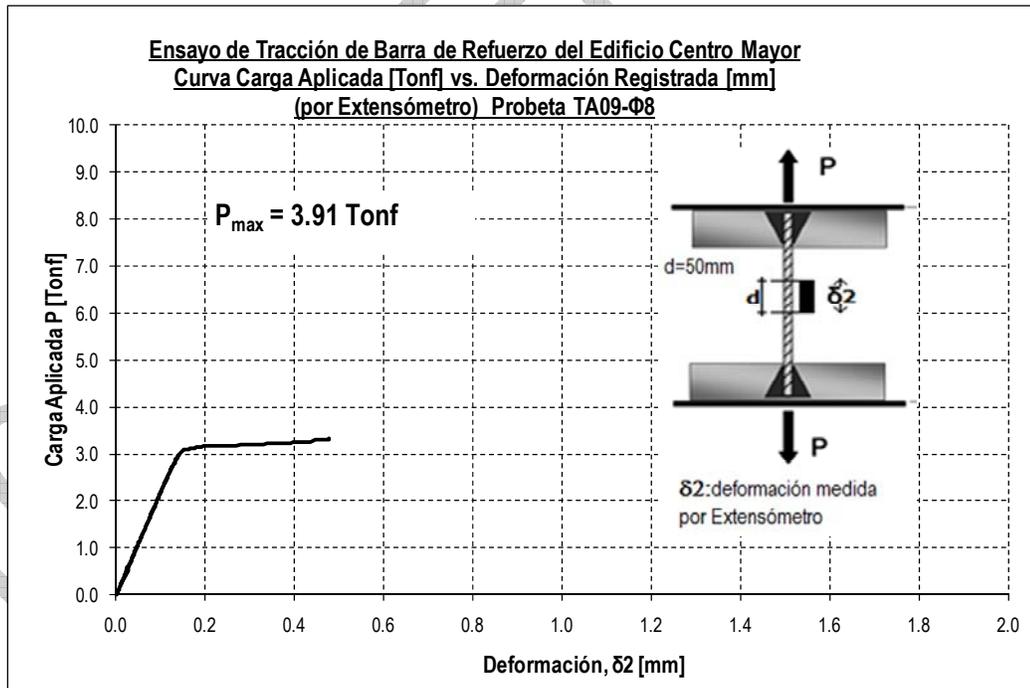
Gráfico 4.2.1.25

Ensayo de tracción de barra de refuerzo del Edificio Centro Mayor
Curva carga aplicada [Tonf] Vs. deformación promedio [mm]. (por Extensómetro). Probeta ECM – TA09 – Ø8

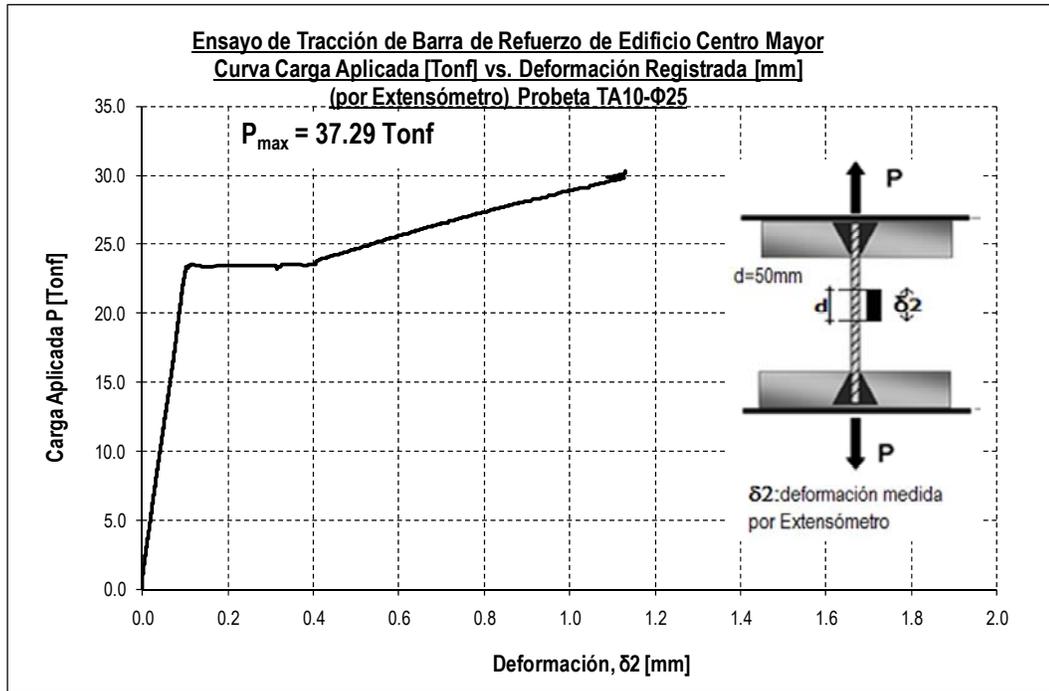
Ensayo de tracción de barra de refuerzo del Edificio Centro Mayor
Curva carga aplicada [Tonf] Vs. deformación promedio [mm]. (por Extensómetro). Probeta ECM – TA10 – Ø25

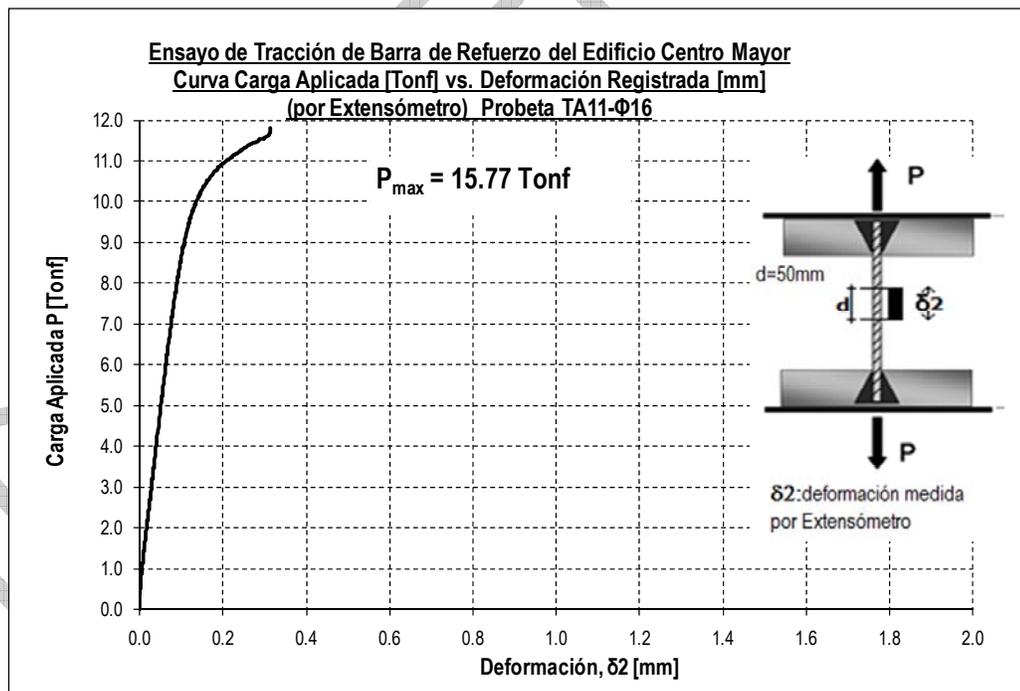
Ensayo de tracción de barra de refuerzo del Edificio Centro Mayor
Curva carga aplicada [Tonf] Vs. deformación promedio [mm]. (por Extensómetro). Probeta ECM – TA11 – Ø16

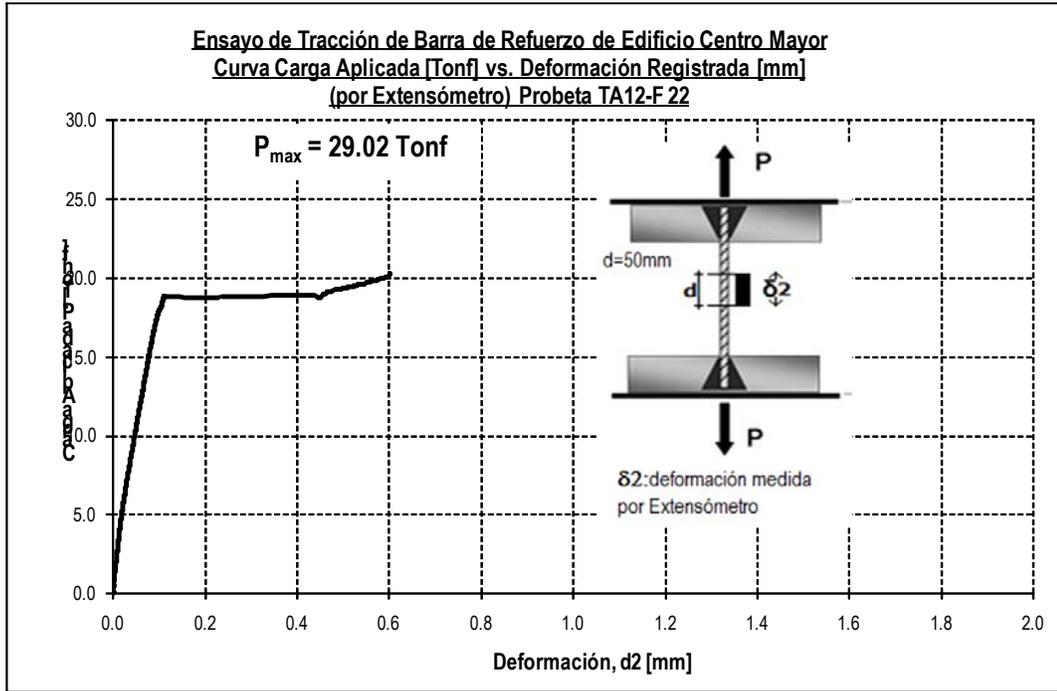
Ensayo de tracción de barra de refuerzo del Edificio Centro Mayor
Curva carga aplicada [Tonf] Vs. deformación promedio [mm]. (por Extensómetro). Probeta ECM – TA12 – Ø22

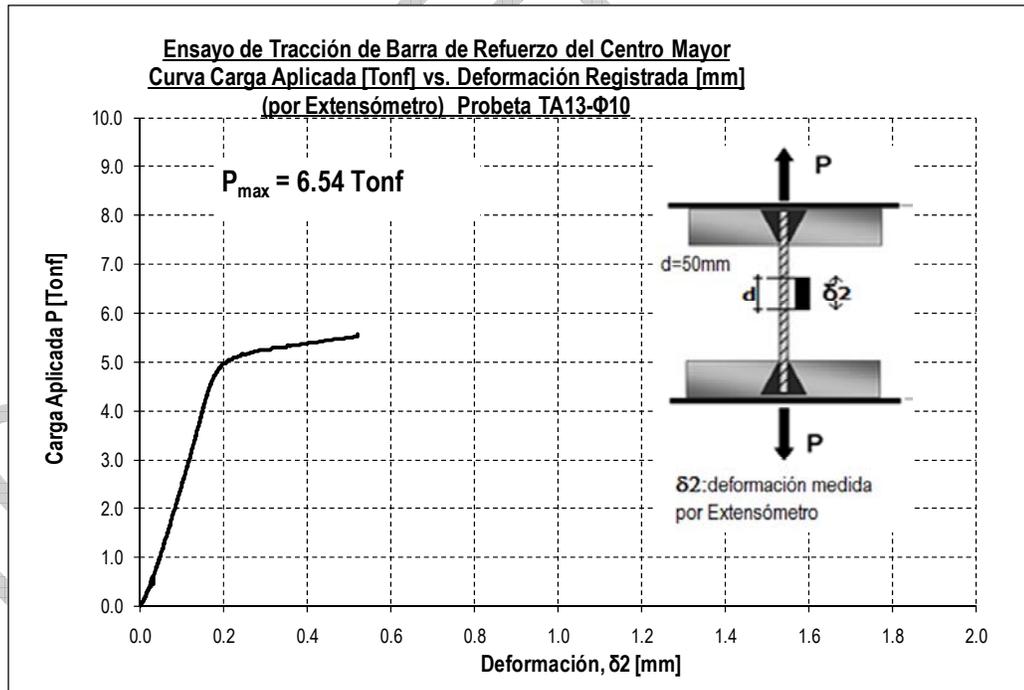
Ensayo de tracción de barra de refuerzo del Edificio Centro Mayor
Curva carga aplicada [Tonf] Vs. deformación promedio [mm]. (por Extensómetro). Probeta ECM – TA13 – Ø10

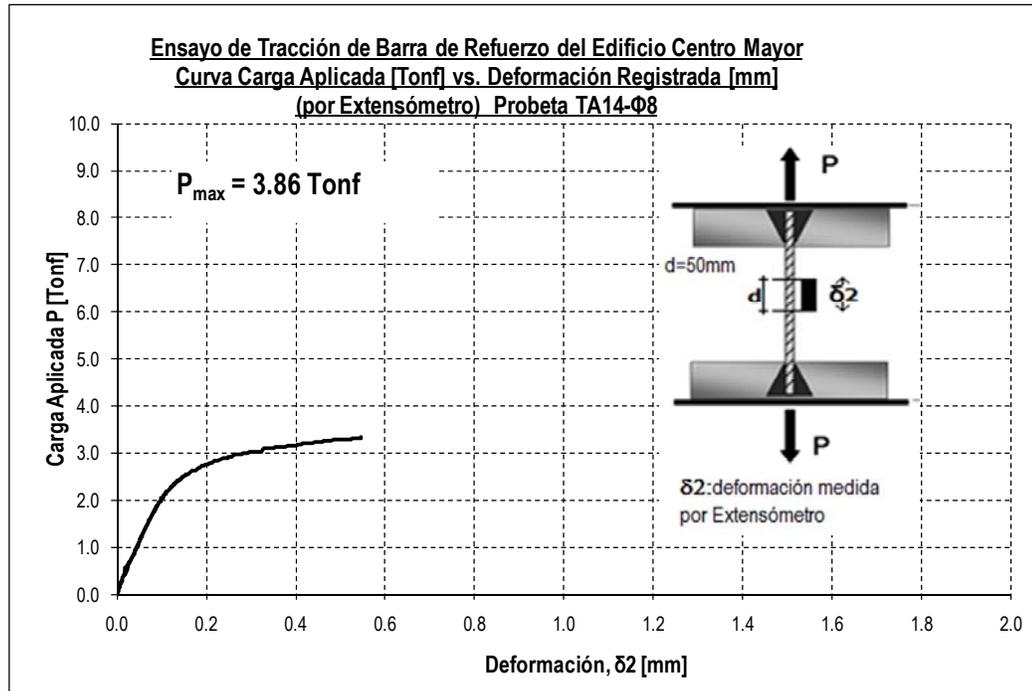
Ensayo de tracción de barra de refuerzo del Edificio Centro Mayor
Curva carga aplicada [Tonf] Vs. deformación promedio [mm]. (por Extensómetro). Probeta ECM – TA14 – Ø8

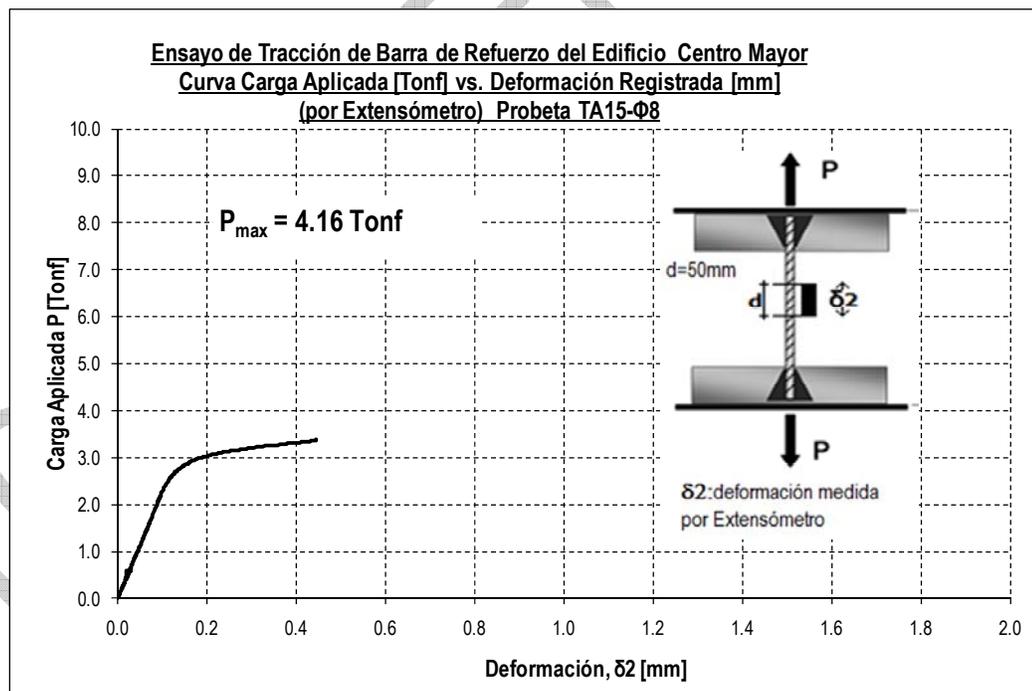
Ensayo de tracción de barra de refuerzo del Edificio Centro Mayor
Curva carga aplicada [Tonf] Vs. deformación promedio [mm]. (por Extensómetro). Probeta ECM – TA15 – Ø8

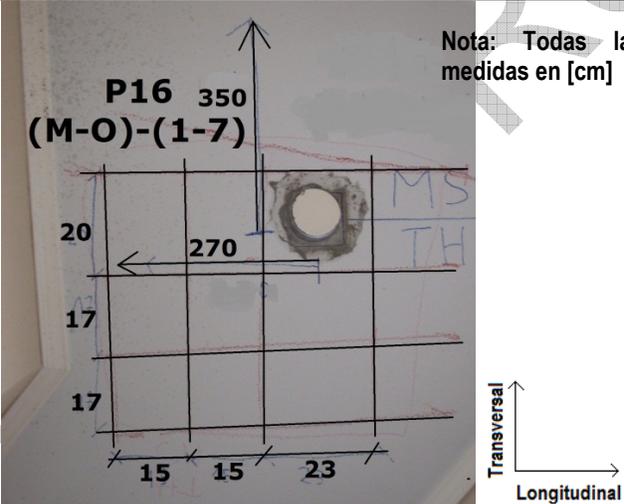
<p>Nota: Todas las medidas en [cm]</p>	
No			
Extracción de testigos de hormigón asociada			
Si – Testigo de hormigón TH01			
Realización de ensayos de Martillo Schmidt			
Si – Ensayo realizado MS01			
Armadura de malla según plano			
Malla inferior transversal: Ø10@18 Malla inferior longitudinal: Ø10@18			
Observaciones			
Se traza la malla inferior detectada de la losa. Cada una de las separaciones indicadas entre barras delineadas en la foto, señala el espaciamiento de tres vanos en sentido longitudinal y tres vanos en sentido transversal.

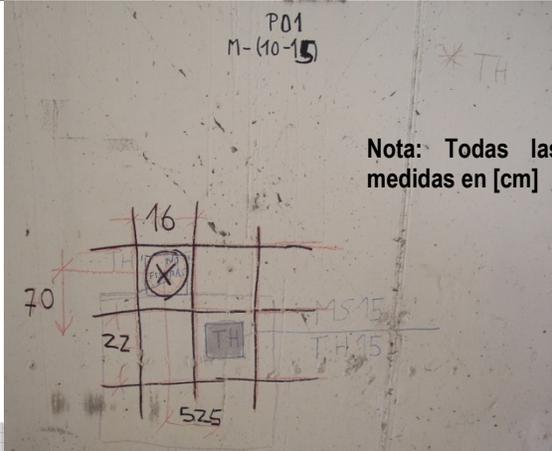
"ENSAYOS NO DESTRUCTIVOS REALIZADOS EN EDIFICIO CENTRO MAYOR, CONCEPCIÓN"			
DETERMINACIÓN DE PRESENCIA DE ARMADURA MEDIANTE PACÓMETRO			
FICHA: ECM – PA23			
DIRECCIÓN: Calle Freire Nº 1165, Concepción			
DATOS GENERALES			
Elemento Estructural	Muro	Tipo de trabajo ejecutado	Pacómetro
Ejes	M-(10-15)	Piso/Nivel	1
ASPECTOS ESPECIFICOS		ESQUEMA DE LA PRESENCIA DE ARMADURA	
Extracción de Testigos de Acero Asociada

<p style="text-align: right;">Nota: Todas las medidas en [cm]</p>	
No			
Extracción de testigos de hormigón asociada			
Si – Testigo de hormigón TH15			
Realización de ensayos de Martillo Schmidt			
Si – Ensayo realizado MS15			
Armadura de malla según plano			
Malla Vertical: Ø8@20 Malla Horizontal: Ø8@20			
Observaciones			
Se traza la malla detectada más cercana al observador. Cada una de las separaciones indicadas entre barras delineadas en la foto, señala el espaciamiento promedio de dos vanos en vertical y dos vanos en horizontal.

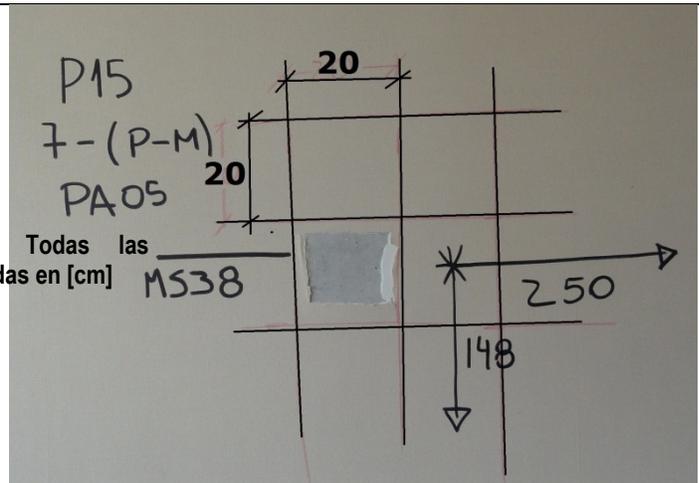
Si			
Extracción de testigos de hormigón asociada			
No			
Realización de ensayos de Martillo Schmidt			
Si – Ensayo realizado MS38			
Armadura de malla según plano			
Malla Vertical: Ø8@20 Malla Horizontal: Ø8@20			
Observaciones			
Se traza la malla detectada más cercana al observador. Cada una de las separaciones indicadas entre barras delineadas en la foto, señala el espaciamiento promedio de dos vanos en vertical y dos vanos en horizontal.

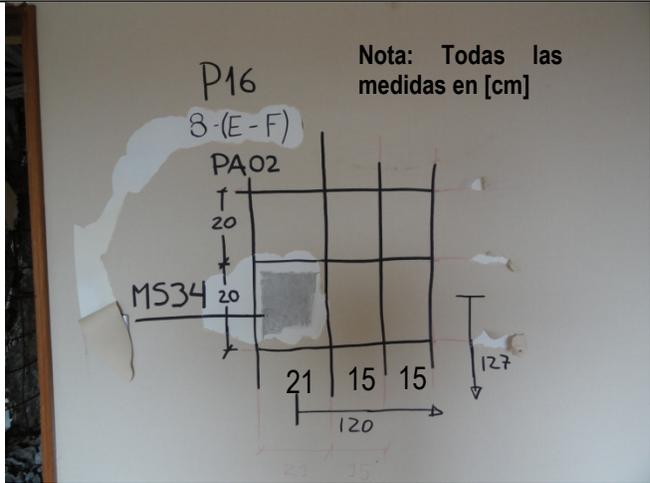
<p>Nota: Todas las medidas en [cm]</p>	
No			
Extracción de testigos de hormigón asociada			
No			
Realización de ensayos de Martillo Schmidt			
Si – Ensayo realizado MS34			
Armadura de malla según plano			
Malla Vertical: Ø8@20 Malla Horizontal: Ø8@20			
Observaciones			
Se traza la malla detectada más cercana al observador. Cada una de las separaciones indicadas entre barras delineadas en la foto, señala el espaciamiento promedio de tres vanos en vertical y dos vanos en horizontal.

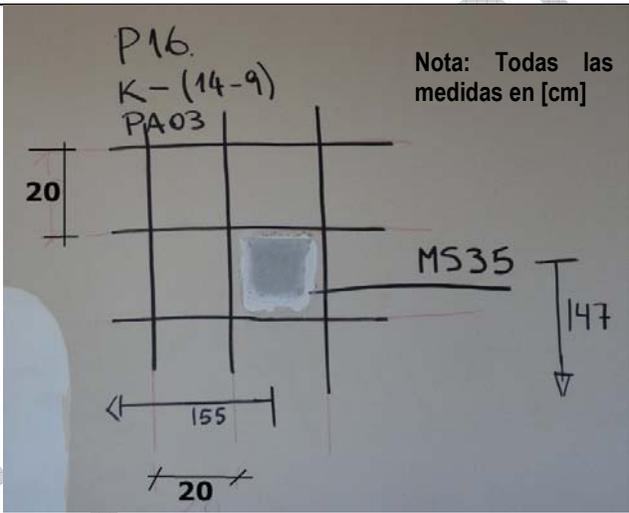
No			
Extracción de testigos de hormigón asociada			
No			
Realización de ensayos de Martillo Schmidt			
Si – Ensayo realizado MS35			
Armadura de malla según plano			
Malla Vertical: Ø8@20 Malla Horizontal: Ø8@20			
Observaciones			
Se traza la malla detectada más cercana al observador. Cada una de las separaciones indicadas entre barras delineadas en la foto, señala el espaciamiento promedio de dos vanos en vertical y dos vanos en horizontal.			
FICHA: ECM – PA34			
DIRECCIÓN: Calle Freire Nº 1165, Concepción

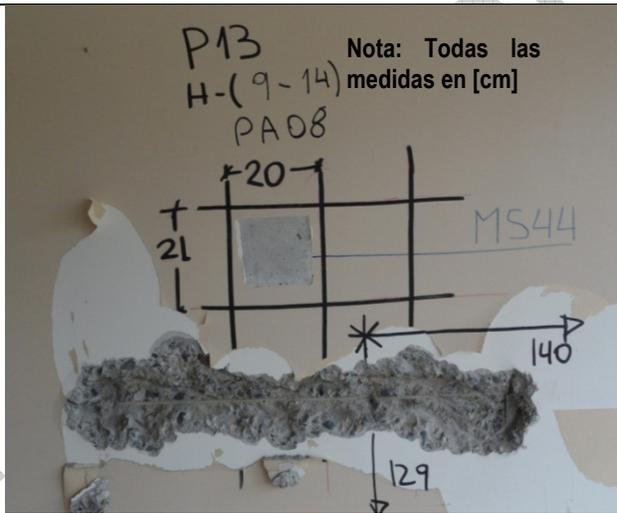
Si – Testigo de acero TA15- Ø8			
Extracción de testigos de hormigón asociada			
No			
Realización de ensayos de Martillo Schmidt			
Si – Ensayo realizado MS44			
Armadura de malla según plano			
Malla Vertical: Ø8@20 Malla Horizontal: Ø8@20			
Observaciones			
Se traza la malla detectada más cercana al observador. Cada una de las separaciones indicadas entre barras delineadas en la foto, señala el espaciamiento promedio de dos vanos en vertical y dos vanos en horizontal.			
FICHA: ECM – PA38

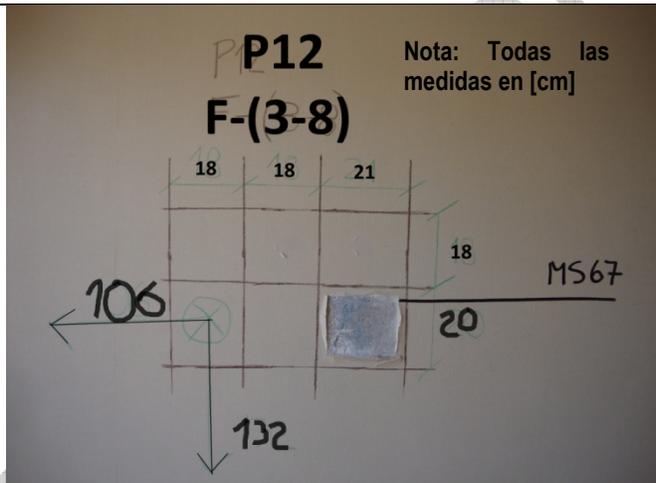
No			
Extracción de testigos de hormigón asociada			
No			
Realización de ensayos de Martillo Schmidt			
Si – Ensayo realizado MS67			
Armadura de malla según plano			
Malla Vertical: Ø8@20 Malla Horizontal: Ø8@20			
Observaciones			
Se traza la malla detectada más cercana al observador. Cada una de las separaciones indicadas entre barras delineadas en la foto, señala el espaciamiento de tres vanos en vertical y dos vanos en horizontal.			
FICHA: ECM – PA40			
DIRECCIÓN: Calle Freire Nº 1165, Concepción

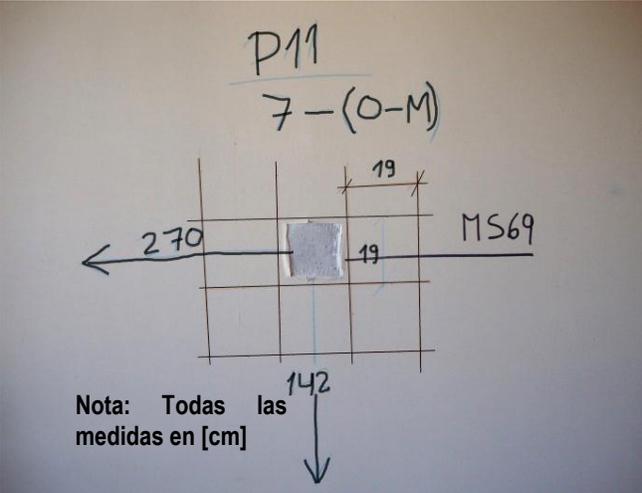
<p>Nota: Todas las medidas en [cm]</p>	
Si – Testigo de acero TA14- Ø8			
Extracción de testigos de hormigón asociada			
No			
Realización de ensayos de Martillo Schmidt			
Si – Ensayo realizado MS69			
Armadura de malla según plano			
Malla Vertical: Ø8@20 Malla Horizontal: Ø8@20			
Observaciones			
Se traza la malla detectada más cercana al observador. Cada una de las separaciones indicadas entre barras delineadas en la foto, señala el espaciamiento promedio de tres vanos en vertical y dos vanos en horizontal.

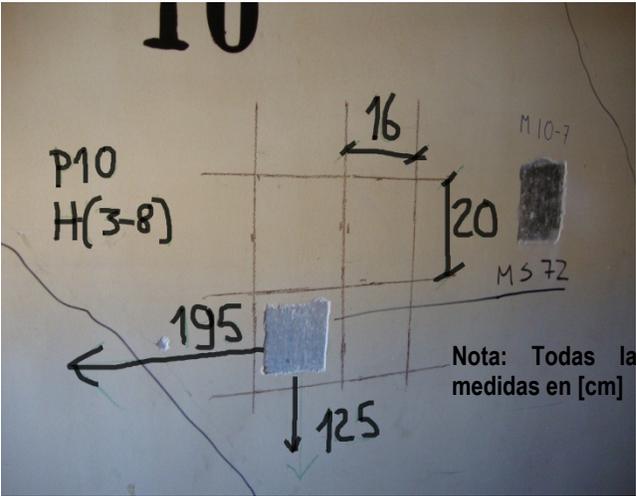
No			
Extracción de testigos de hormigón asociada			
No			
Realización de ensayos de Martillo Schmidt			
Si – Ensayo realizado MS72			
Armadura de malla según plano			
Malla Vertical: Ø8@20 Malla Horizontal: Ø8@20			
Observaciones			
Se traza la malla detectada más cercana al observador. Cada una de las separaciones indicadas entre barras delineadas en la foto, señala el espaciamiento promedio de dos vanos en vertical y dos vanos en horizontal.

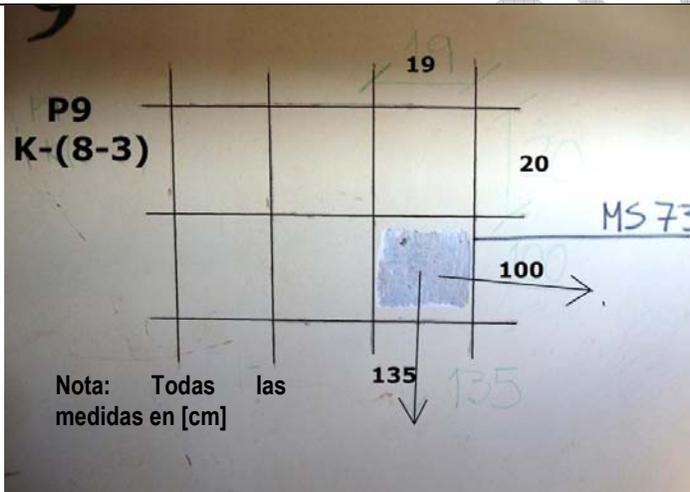
No			
Extracción de testigos de hormigón asociada			
No			
Realización de ensayos de Martillo Schmidt			
Si – Ensayo realizado MS73			
Armadura de malla según plano			
Malla Vertical: Ø8@20 Malla Horizontal: Ø8@20			
Observaciones			
Se traza la malla detectada más cercana al observador. Cada una de las separaciones indicadas entre barras delineadas en la foto, señala el espaciamiento promedio de tres vanos en vertical y dos vanos en horizontal.			
FICHA: ECM – PA46			
DIRECCIÓN: Calle Freire Nº 1165, Concepción

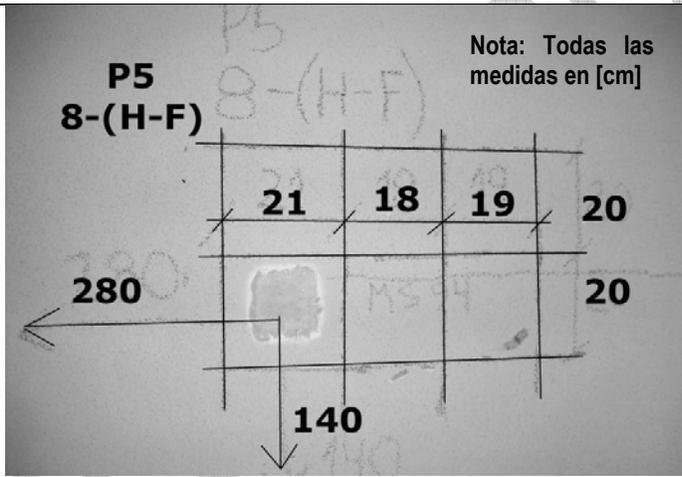
No			
Extracción de testigos de hormigón asociada			
No			
Realización de ensayos de Martillo Schmidt			
Si – Ensayo realizado MS94			
Armadura de malla según plano			
Malla Vertical: Ø8@20 Malla Horizontal: Ø8@20			
Observaciones			
Se traza la malla detectada más cercana al observador. Cada una de las separaciones indicadas entre barras delineadas en la foto, señala el espaciamiento de tres vanos en vertical y dos vanos en horizontal.			
FICHA: ECM – PA54			
DIRECCIÓN: Calle Freire Nº 1165, Concepción

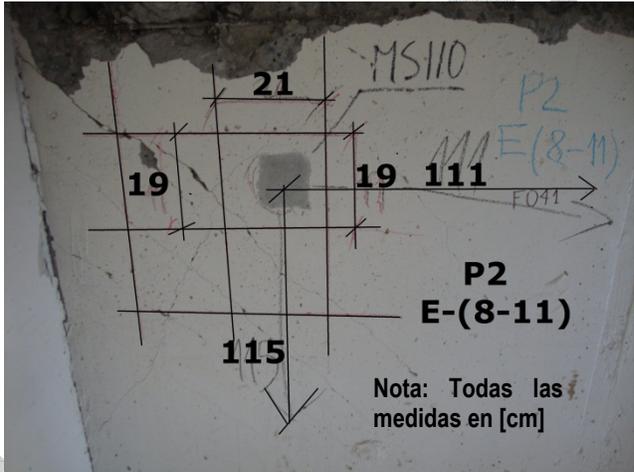
"ENSAYOS NO DESTRUCTIVOS REALIZADOS EN EDIFICIO CENTRO MAYOR, CONCEPCIÓN"			
DETERMINACIÓN DE PRESENCIA DE ARMADURA MEDIANTE PACÓMETRO			
FICHA: ECM – PA59			
DIRECCIÓN: Calle Freire Nº 1165, Concepción			
DATOS GENERALES			
Elemento Estructural	Muro	Tipo de trabajo ejecutado	Pacómetro
Ejes	E-(8-11)	Piso/Nivel	2
ASPECTOS ESPECIFICOS		ESQUEMA DE LA PRESENCIA DE ARMADURA	
Extracción de Testigos de Acero Asociada

Si – Testigo de acero TA09- Ø8			
Extracción de testigos de hormigón asociada			
No			
Realización de ensayos de Martillo Schmidt			
Si – Ensayo realizado MS110			
Armadura de malla según plano			
Malla Vertical: Ø8@20 Malla Horizontal: Ø8@20			
Observaciones			
Se traza la malla detectada más cercana al observador. Cada una de las separaciones indicadas entre barras delineadas en la foto, señala el espaciamiento promedio de dos vanos en vertical y dos vanos en horizontal.			
FICHA: ECM – PA60

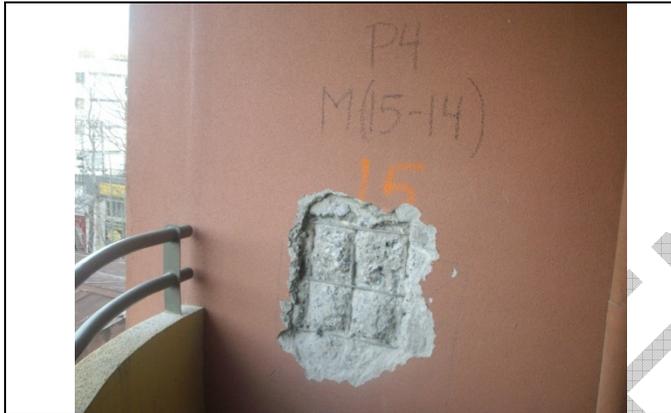
Las zonas donde se realizó la verificación de presencia de armaduras mediante la remoción de recubrimiento se distribuyó siguiendo los criterios que los mencionados para la extracción de las barras, en algunos casos aislados se aprovechó la presencia de algún nivel de daño en la superficie del hormigón para la ejecución del ensayo. Las mediciones de los diámetros de las barras de refuerzo se realizaron mediante un pie de metro tradicional y los espaciamientos de las barras con una huincha tradicional.

Fotografía 22: Vista de uno de los lugares una vez concluido el proceso de remoción de recubrimiento para la determinación de presencia de armadura en un muro del edificio en estudio.

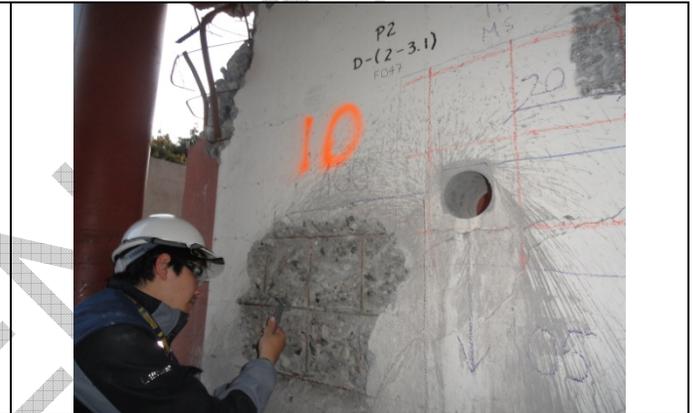
Fotografía 23: Vista del proceso de determinación de diámetro de barras mediante pie de metro en uno de los muros con remoción de recubrimiento.

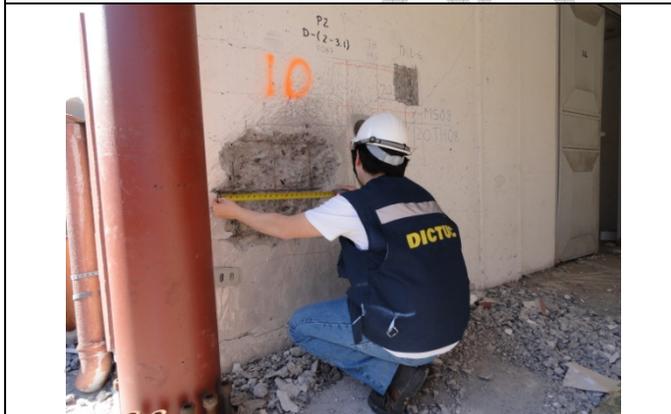
Fotografía 24: Vista del proceso de medición del espaciamiento de barras verticales en uno de los muros con remoción de recubrimiento.

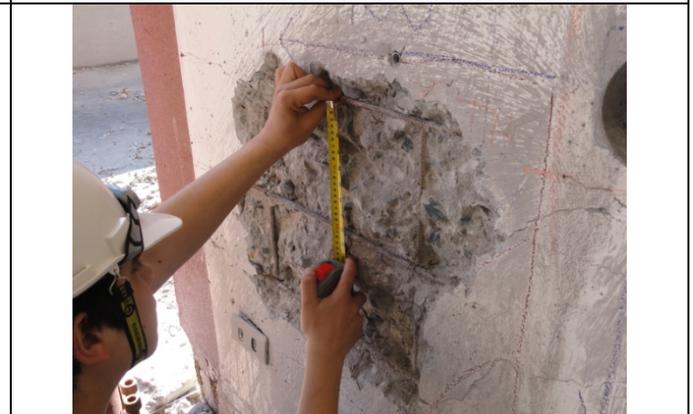
Fotografía 25: Vista del proceso de medición del espaciamiento de barras horizontales en uno de los muros con remoción de recubrimiento.

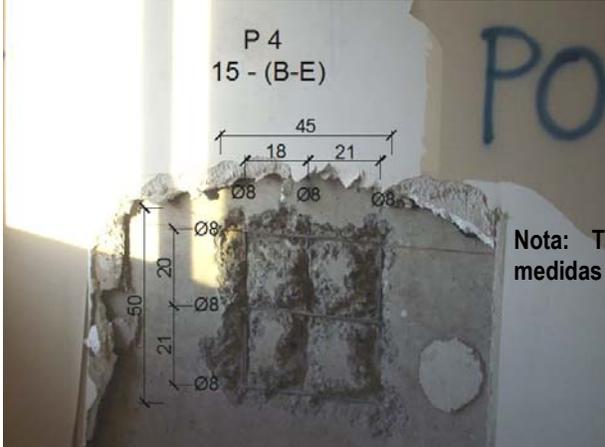
"ENSAYOS REALIZADOS EN EDIFICIO CENTRO MAYOR"			
DETERMINACIÓN DE PRESENCIA DE ARMADURA MEDIANTE REMOCIÓN DE RECUBRIMIENTO			
FICHA: ECM – DC13			
DIRECCIÓN: Calle Freire Nº 1165, Concepción			
DATOS GENERALES			
Elemento Estructural	Muro	Tipo de trabajo	Descascarado
Ejes	15 – (B – E)	Piso/Nivel	4
ASPECTOS ESPECIFICOS		ESQUEMA DE LA PRESENCIA DE ARMADURA	
Extracción de Testigos de Acero Asociada

No			
Extracción de testigos de hormigón asociada			
No			
Realización de ensayos de Martillo Schmidt			
No			
Armadura de malla según plano			
Malla Vertical: Ø8@20 Malla Horizontal: Ø8@20			
Observaciones			
Doble malla de muro. Todas las medidas en [cm].

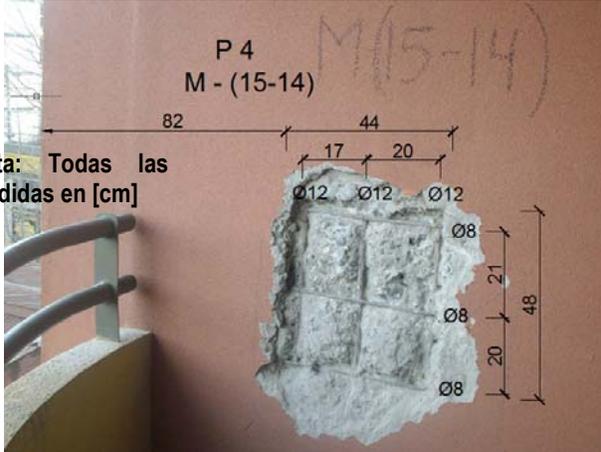
"ENSAYOS REALIZADOS EN EDIFICIO CENTRO MAYOR"			
DETERMINACIÓN DE PRESENCIA DE ARMADURA MEDIANTE REMOCIÓN DE RECUBRIMIENTO			
FICHA: ECM – DC15			
DIRECCIÓN: Calle Freire Nº 1165, Concepción			
DATOS GENERALES			
Elemento Estructural	Muro	Tipo de trabajo	Descascarado
Ejes	M – (15-14)	Piso/Nivel	4
ASPECTOS ESPECIFICOS		ESQUEMA DE LA PRESENCIA DE ARMADURA	
Extracción de Testigos de Acero Asociada

<p>Nota: Todas las medidas en [cm]</p>	
No			
Extracción de testigos de hormigón asociada			
No			
Realización de ensayos de Martillo Schmidt			
No			
Armadura de malla según plano			
Vertical: 10 (2) Ø12 Horizontal: E Ø8@20			
Observaciones			
Todas las medidas en [cm].

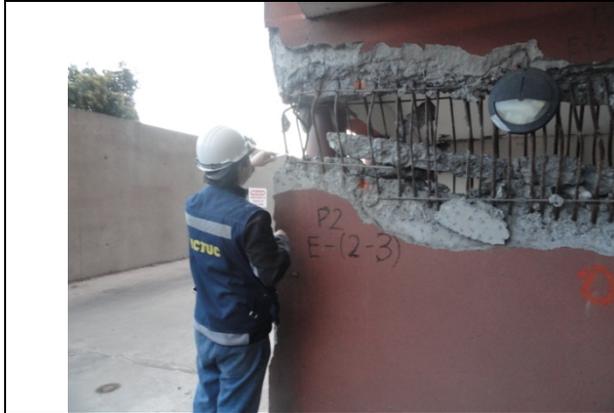
Fotografía 26: Detalle del proceso de medición de los diámetros de refuerzo con un pie de metro en la zona del borde del muro.

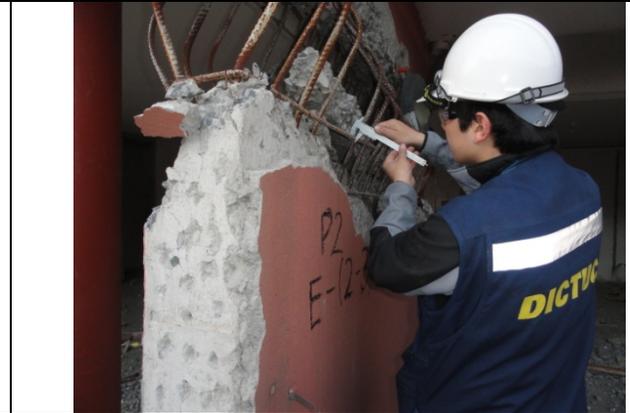
Fotografía 27: Detalle del proceso de medición de los diámetros de refuerzo con un pie de metro en la zona del borde del muro.

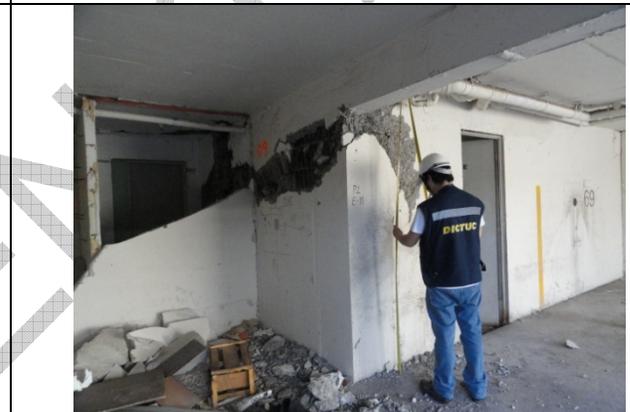
Fotografía 29: Detalle del proceso de medición elementos estructurales dañados.

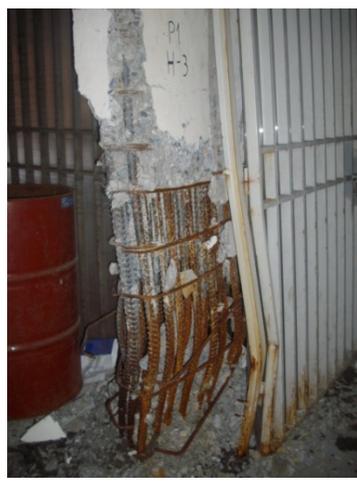
En el muro se midieron 16 barras longitudinales Ø25, además se detectaron barras de traslapes del piso superior coincidiendo con los planos.

Se midieron estribos Ø10@15.

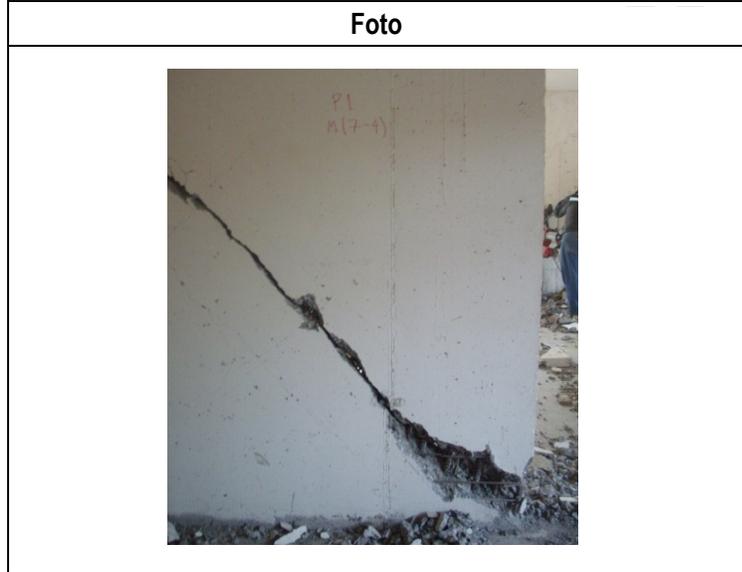
Ficha ECM-M02

Se midieron 10 barras Ø22 en el borde 2, correspondiente a la armadura de borde detallada en el plano.

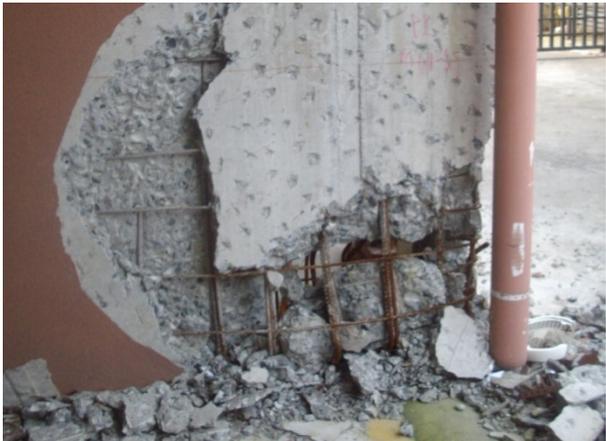
<p align="center">Plano N° 027</p>

<p>En el borde 1 del muro se midieron 4Ø16 seguidos de tres hileras de 2Ø12. Además se observaron 2 barras Ø18 correspondientes a traslapes del nivel inferior.</p> <p>En el borde 2 del muro se midieron 4 barras verticales Ø16 con estribos Ø8@20.</p> <p>En términos generales no se observa discrepancia entre lo detallado y lo medido.</p>

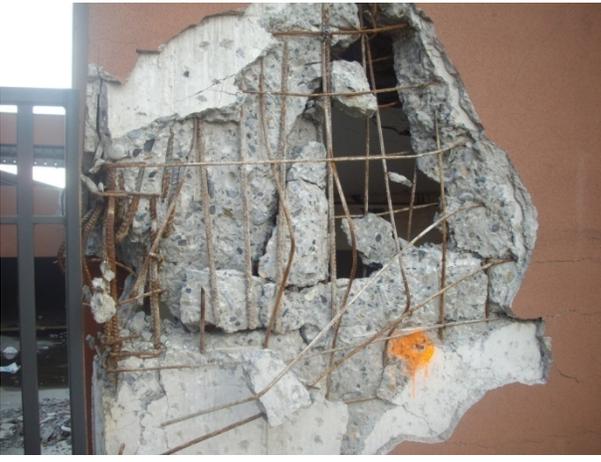
<p>Plano N°: 028</p>					
Foto					Observaciones armadura:

<p>En el borde 1 del muro se midieron 4 barras verticales Ø16. Se midió una malla vertical Ø10@20 y una malla horizontal compuesta de Ø8@40 más Ø10@40.</p> <p>Se observan discrepancias entre la malla horizontal detallada y la medida, debido a que el diámetro de las barras medidas varía intercaladamente entre Ø8 y Ø10 y en el plano se detalla sólo barras Ø8.</p>

Observaciones Generales:										
El muro presenta una disminución considerable del largo medido versus lo especificado en los planos, debido a que el eje O presenta diferencias en la estructuración graficadas en la Ficha ECM-M11.

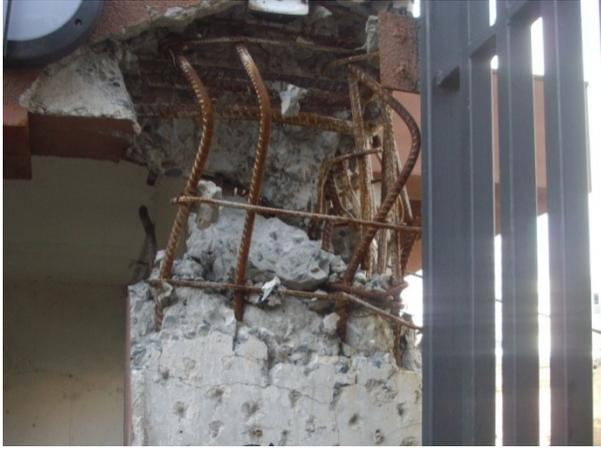
<p style="text-align: center;">Plano N°: 011</p>					
Foto					Observaciones armadura:

<p>En el machón se midieron 8 barras longitudinales Ø16.</p> <p>Se midieron estribos Ø8@20.</p> <p>Se observan discrepancias entre el espaciamiento de los estribos detallado y lo medido. El espaciamiento medido es mayor en 5 [cm] que el detallado en los planos.</p>					
Observaciones Generales:

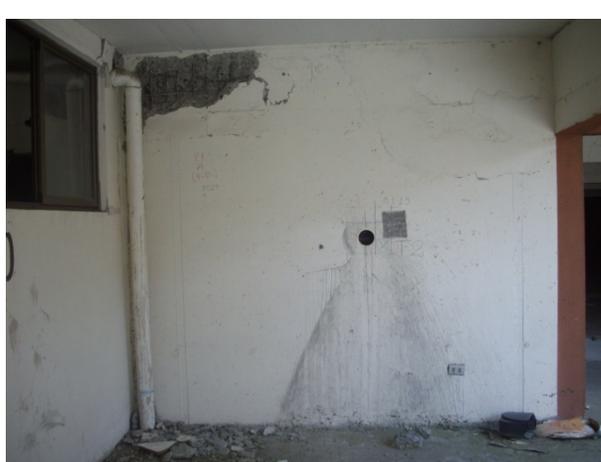
<p style="text-align: center;">Plano N°: 024</p>					
Foto					Observaciones armadura:

<p>Se midió una doble malla Ø8@15.</p> <p>Se observan discrepancias entre lo detallado y lo medido, debido a que el espaciamiento de la doble malla medido es 5 [cm] mayor que el detallado en la elevación.</p>					
Observaciones Generales:

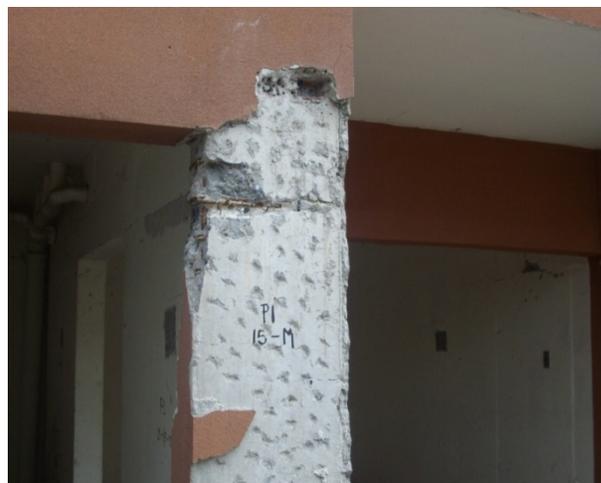
<p style="text-align: center;">Plano N°: 018</p>					
Foto					Observaciones armadura:

<p>Se midieron 2Ø16 de armadura en el borde libre de recubrimiento del elemento.</p> <p>Se midieron estribos Ø10@10.</p> <p>En términos generales no se observan discrepancias entre lo detallado y lo medido.</p>					
Observaciones Generales:

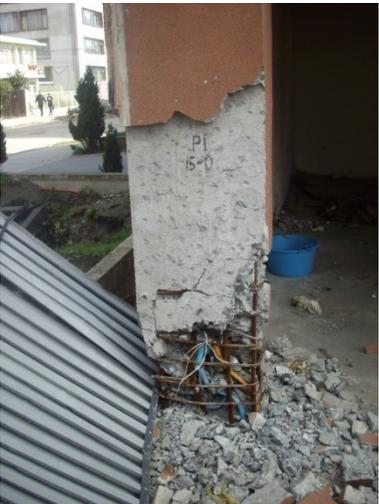
<p style="text-align: center;">SECCION 19-19 ESC. 1:25</p> <p style="text-align: center;">Plano N° 018</p>					
Foto					Observaciones armadura:

<p>En el muro se midieron 8 barras longitudinales Ø16, sin embargo esta se distribuye en todo la sección transversal del muro no coincidiendo con la distribución del detalle de la sección.</p> <p>Se midieron estribos Ø10@10 que coinciden con lo detallado.</p>

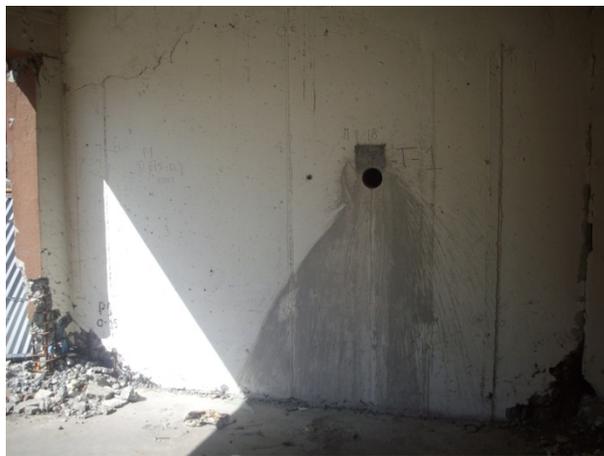
<p>Plano N°: 028</p>					
Foto					Observaciones armadura:

<p>En el borde 1 del muro se midieron 4Ø16.</p> <p>Se identificaron barras de la malla vertical y horizontal Ø10 sin poder determinar el espaciamiento de estas.</p> <p>Se observan discrepancias entre el diámetro de la doble malla detallada y la medida. El diámetro medido es mayor.</p>					
Observaciones Generales:

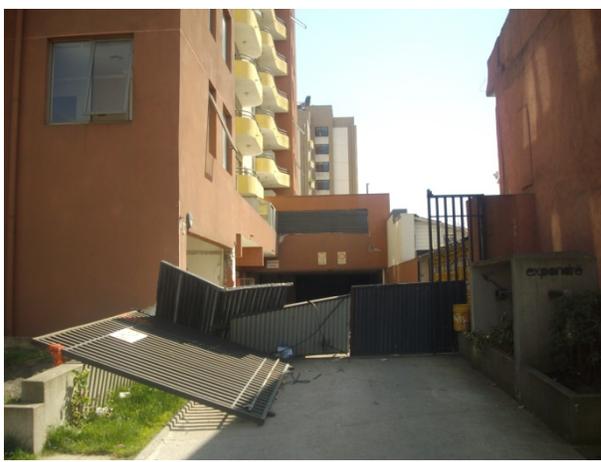
Ficha ECM-M11

En el muro entre los ejes 12 y 15 presenta una disminución en su largo en aproximadamente 70[cm]. Se identificó una discrepancia con los planos disponibles dado que se señala que en el eje O debería existir un muro y una viga entre los ejes 15 y 17 (elementos anexos a la estructura principal en el sector de acceso vehicular del costado oriente), las cuales no existen en terreno. Se presenta croquis explicativo.

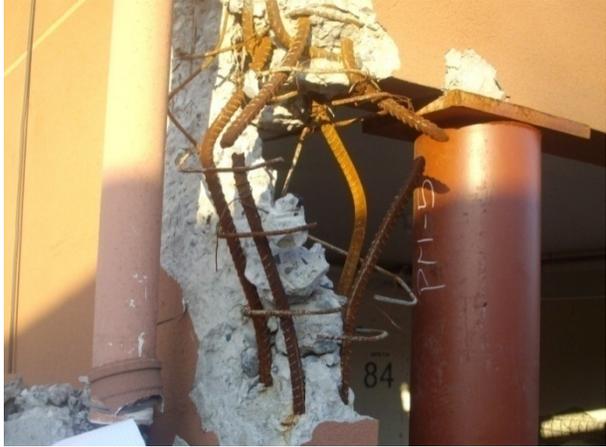
<p>Plano N°: 021</p>					
Foto					Observaciones armadura:

<p>En el borde 2 del muro se midieron en sentido vertical 4 barras Ø22 correspondiente a la armadura de borde detallada en los planos.</p> <p>Se midieron las barras horizontales, correspondientes a una malla Ø8@20.</p> <p>No se observan discrepancias entre lo detallado y lo medido.</p>					
Observaciones Generales:

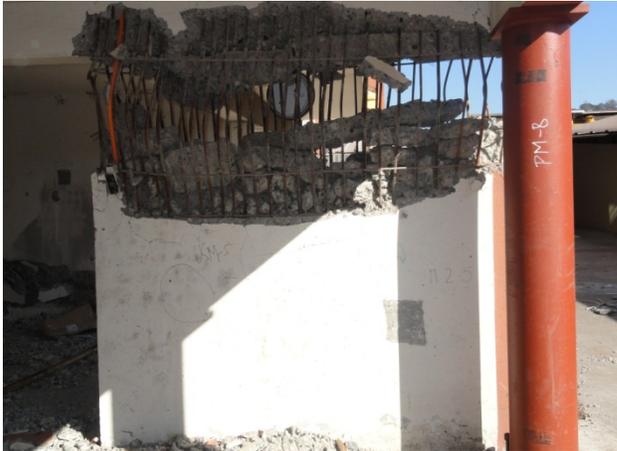
<p style="text-align: center;">Plano N°: 022</p>					
Foto					Observaciones armadura:

<p>En el muro se midieron en sentido vertical 30Ø16 más 28Ø12, coincidiendo con lo especificado.</p> <p>Se midieron estribos Ø10@25.</p> <p>Se observan diferencias importantes entre el espaciamiento de estribos detallado y lo medido. El espaciamiento medido es 5 [cm] mayor que el detallado en los planos.</p>

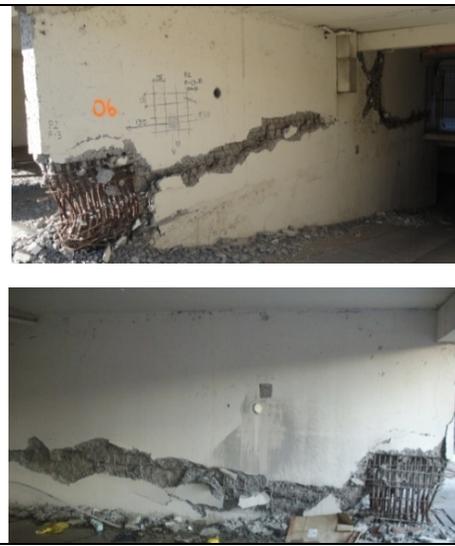
<p>Plano N°: 023</p>					
Fotos					Observaciones armadura:

<p>En el borde 2 del muro se identificaron en sentido vertical 26 barras Ø25, no coincidiendo con la cantidad de barras especificadas en los planos. Las barras medidas son 4 barras menos que las especificadas en los planos.</p> <p>Se midió una doble malla Ø8@16 coincidente con lo detallado en los planos.</p> <p>En el borde 2 se identificaron estribos Ø10@25 alternados con la malla horizontal, el espaciamiento no coincide con el detallado, la medición es 9 [cm] mayor que el espaciamiento identificado.</p>

Observaciones Generales:										
<p>Las barras del borde 2 informadas son las que eran visibles debido al daño y las que se encontraban dentro del estribo de borde existente. En el borde 2 existe un daño severo, por lo cual puede ser posible que alguno de los estribos en el sector medido no haya estado en su lugar al momento de la inspección, pero esto no es posible de determinar con seguridad.</p>

- En general la cantidad de barras de borde coincide con los planos, salvo en 1 de los muros con daño severo (Ficha ECM-M15) en el cual la cantidad de barras verticales detectadas en terreno en uno de los bordes es menor (26 barras de un total de 30, de diámetro igual a 25[mm]) que la detallada en los planos de estructura.

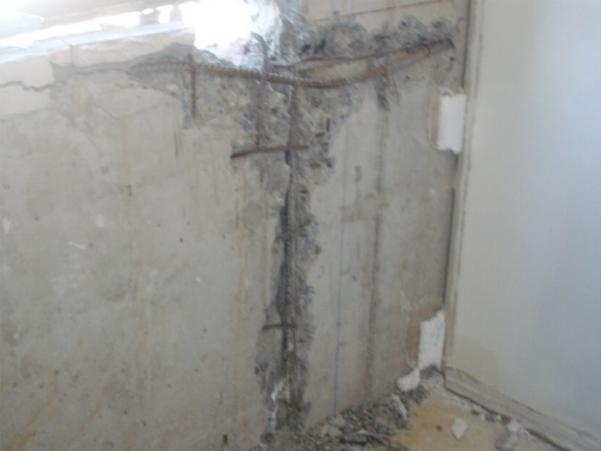
<p>Plano N°: 028</p>					
Foto					Observaciones armadura:

<p>En el borde 1 del machón se midió verticalmente un Ø16</p> <p>Se midió el diámetro de la malla horizontal, correspondiente a Ø8, el espaciamiento no se pudo determinar.</p> <p>En términos generales no se observan discrepancias entre lo detallado y lo medido.</p>					
Observaciones Generales:

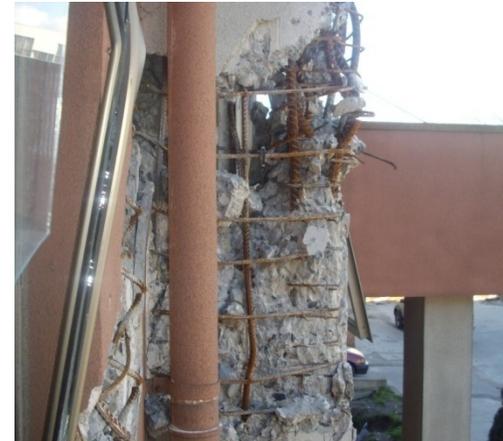
<p style="text-align: center;">Plano N°: 014</p>					
Foto					Observaciones armadura:

<p>En el muro se midió verticalmente 5 hileras de 2Ø25. Si se considera la armadura de la elevación del eje O, lo detallado coincide con lo detallado en planos.</p> <p>Se midieron estribos Ø8@12.</p> <p>Se observan discrepancias entre el espaciamiento de los estribos detallados y lo medido, el espaciamiento medido es 3 [cm] menor que el especificado.</p>

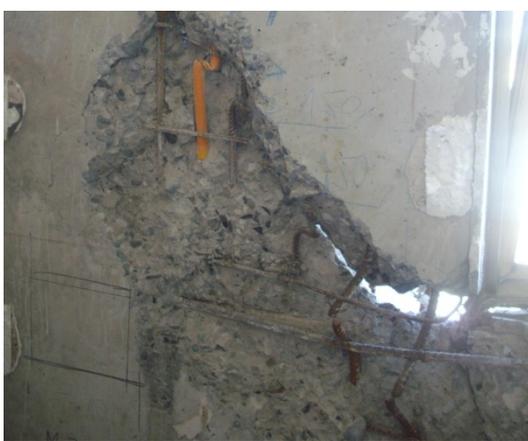
<p style="text-align: center;">Plano N°: 028</p>					
Foto					Observaciones armadura:

<p>En el borde 1 del muro se midieron dos hileras de 2Ø16 seguidos de cuatro hileras de 2Ø12.</p> <p>En el borde 2 del muro se midieron dos hileras de 2Ø16.</p> <p>Se midieron estribos Ø8@20.</p> <p>No se observan discrepancias entre lo detallado y lo medido.</p>					
Observaciones Generales:
