INFORME N° 906576/10-056-EN-01-R0

**VERIFICACIÓN DE CORRECTA EJECUCIÓN DE LAS OBRAS CONFORME A DISEÑO
EDIFICIO CENTRO MAYOR – CONCEPCIÓN**

Para:
MINISTERIO DE OBRAS PÚBLICAS

Preparado por:
DICTUC S.A.
Laboratorio de Ingeniería Estructural

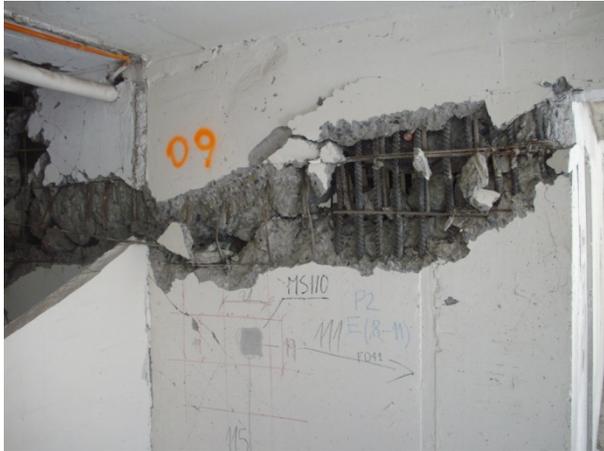
<p style="text-align: center;">Plano N°: 022</p>					
Foto					Observaciones armadura:

<p>En el borde 2 del muro se midieron en sentido vertical diez hileras de 2Ø22.</p> <p>Se midieron estribos Ø10@20.</p> <p>No se observan discrepancias entre lo detallado y lo medido.</p>					
Observaciones Generales:

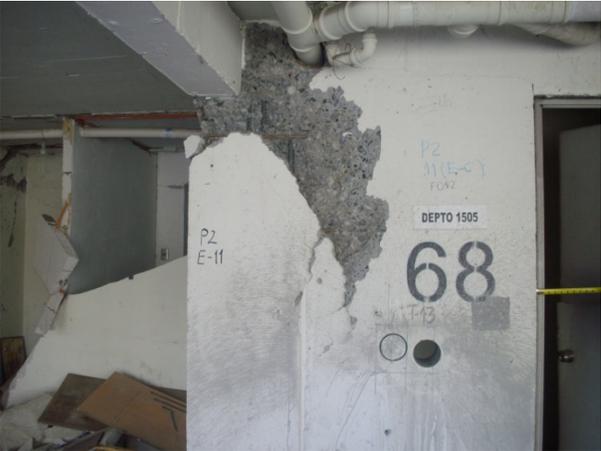
<p style="text-align: center;">Plano N°: 017</p>					
Foto					Observaciones armadura:

<p>En el borde 1 del muro se detectaron tres hileras de armadura vertical, pero no se pudo determinar el diámetro de las barras.</p> <p>Se midieron estribos $\emptyset 10@20$.</p> <p>No se observan discrepancias entre lo detallado y lo medido.</p>					
Observaciones Generales:

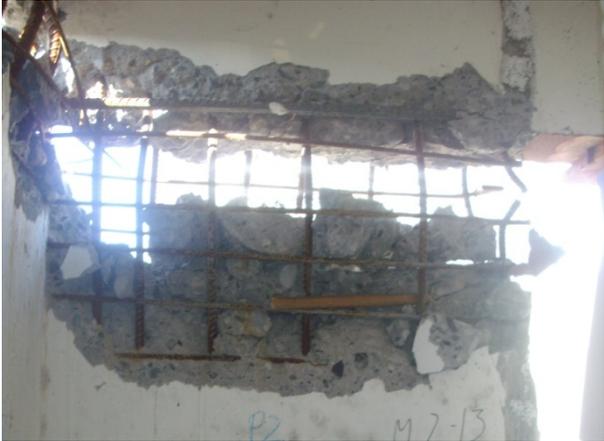
<p>Plano N°: 018</p>					
Foto					Observaciones armadura:

<p>En el muro se midieron en sentido vertical seis hileras de 2Ø16.</p> <p>Se midieron estribos Ø10@15.</p> <p>Se observan discrepancias importantes entre el espaciamiento de los estribos detallado y lo medido, el espaciamiento medido es 5 [cm] mayor que el especificado.</p>					
Observaciones Generales:

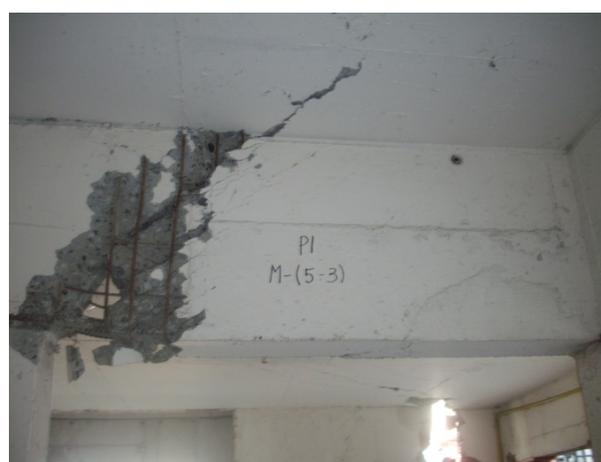
<p style="text-align: center;">Plano N° 027</p>					
Foto					Observaciones armadura:

<p>En la viga se midió armadura longitudinal inferior de 4Ø22, y 3 hileras de 2Ø8 de armadura longitudinal intermedia.</p> <p>Se midieron estribos Ø10@10.</p> <p>Se observa discrepancia entre la cantidad de barras longitudinales inferiores detalladas y las detectadas en terreno, debido a que inferiormente se detectaron 4 barras y las especificadas son 3.</p>

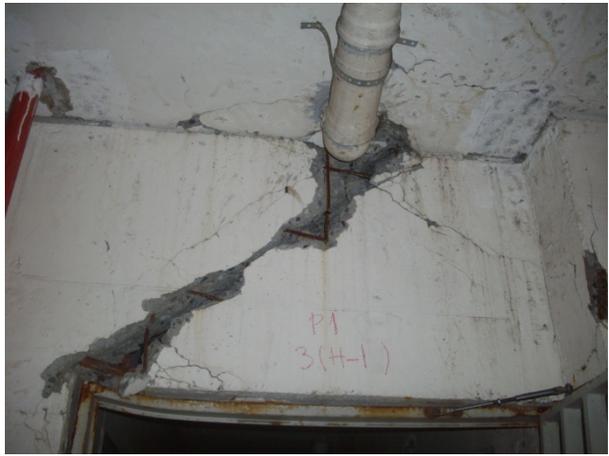
<p>Plano N°: 018</p>					
Foto					Observaciones armadura:

<p>En la viga se midió la armadura inferior, que corresponde a 2Ø22, y tres hileras de 2Ø8 de armadura longitudinal intermedia.</p> <p>Se midieron estribos Ø8@20.</p> <p>En términos generales no se observa discrepancia entre lo detallado y lo medido.</p>					
Observaciones Generales:

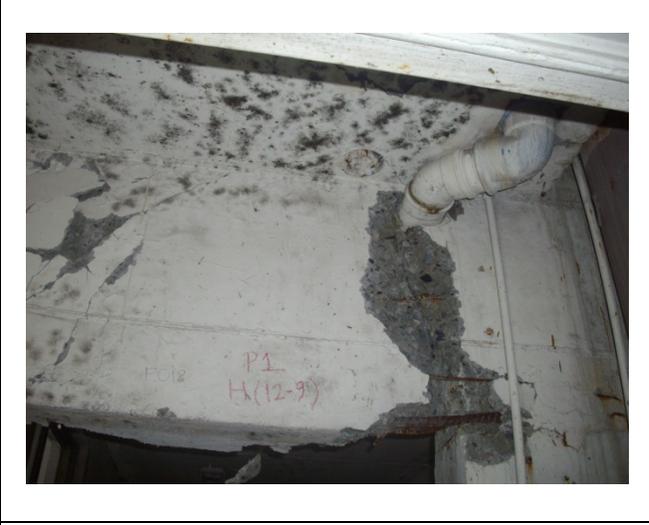
<p style="text-align: center;">Plano N°: 024</p>					
Foto					Observaciones armadura:

<p>En la viga se midió la armadura inferior, que corresponde a 2Ø22, y dos hileras de 2Ø8 de armadura longitudinal intermedia (laterales).</p> <p>Se midieron estribos Ø8, el distanciamiento de estos no se pudo determinar.</p> <p>En términos generales no se observa discrepancia entre lo detallado y lo medido.</p>

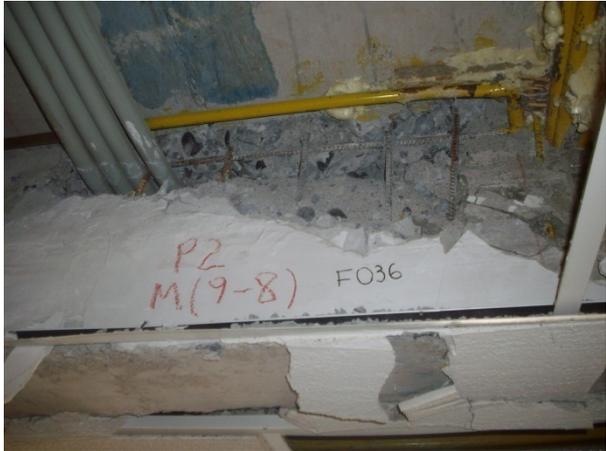
<p>Plano N°: 027</p>					
Foto					Observaciones armadura:

<p>En la viga se midió la armadura inferior y superior, que corresponde a 2Ø22.</p> <p>En términos generales no se observa discrepancia entre lo detallado y lo medido.</p>					
Observaciones Generales:

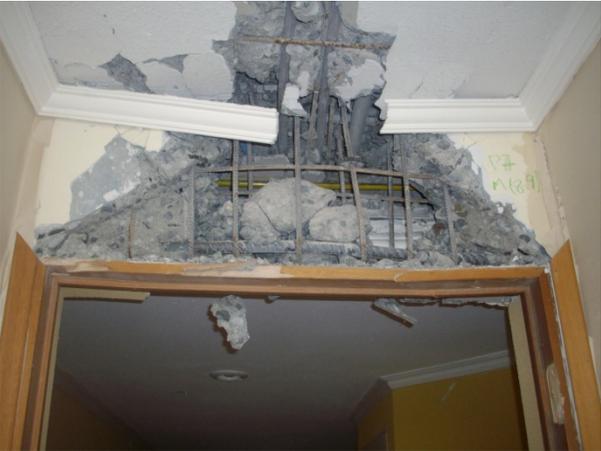
<p style="text-align: center;">Plano N°: 027</p>					
Foto					Observaciones armadura:

<p>En la viga se midió la armadura inferior, que corresponde a 2Ø22 y una hilera de 2Ø8 de armadura longitudinal intermedia.</p> <p>Se midieron estribos Ø10@10.</p> <p>En términos generales no se observa discrepancia entre lo detallado y lo medido.</p>					
Observaciones Generales:

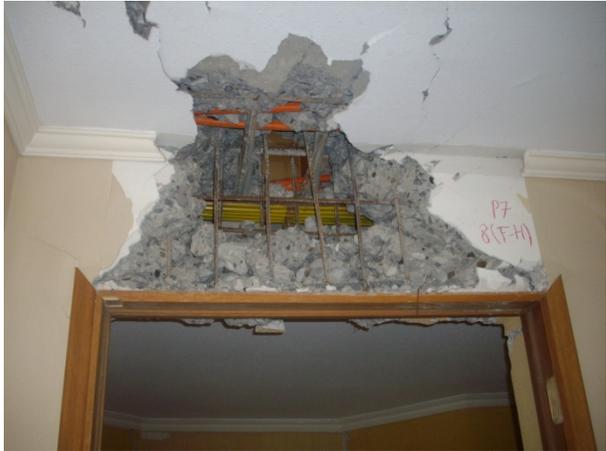
<p style="text-align: center;">Plano N°: 015</p>					
Foto					Observaciones armadura:

<p>En la viga se midió la armadura inferior y superior, que corresponde a 2Ø22 y una hilera de 2Ø8 de armadura longitudinal intermedia (laterales).</p> <p>Se midieron estribos Ø8@10.</p> <p>En términos generales no se observa discrepancia entre lo detallado y lo medido.</p>					
Observaciones Generales:

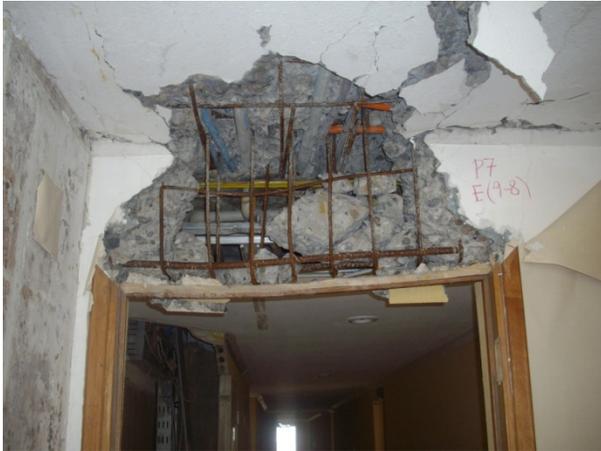
<p style="text-align: center;">Plano N°: 022</p>					
Foto					Observaciones armadura:

<p>En la viga se midió la armadura inferior y superior, que corresponde a 2Ø16 y una hilera de 2Ø8 de armadura longitudinal intermedia (laterales).</p> <p>Se midieron EØ8@10.</p> <p>En términos generales no se observa discrepancia entre lo detallado y lo medido.</p>					
Observaciones Generales:

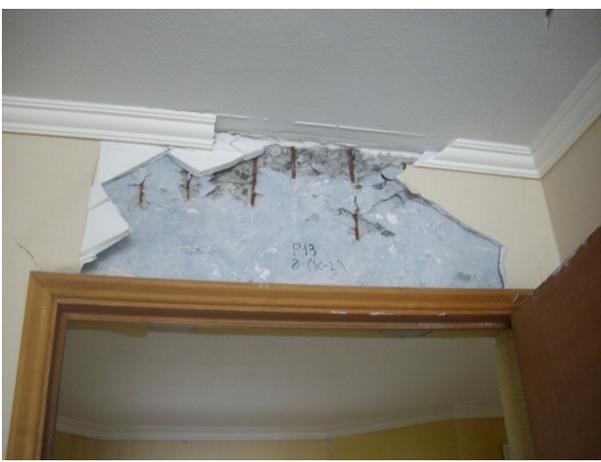
<p>Plano N° 015</p>					
Foto					Observaciones armadura:

<p>No se logró determinar armadura longitudinal en la viga.</p> <p>Se midieron estribos Ø8@10 coincidente con el detalle presentado.</p> <p>En términos generales no se observa discrepancia entre lo detallado y lo medido.</p>					
Observaciones generales:

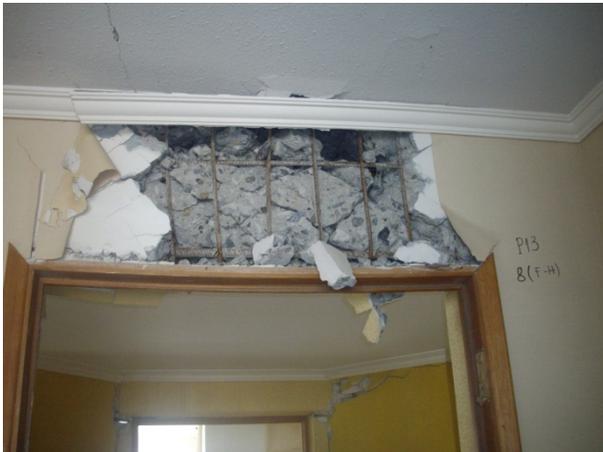
<p>Plano N° 015</p>					
Foto					Observaciones armadura:

<p>Se midieron 2 barras longitudinales inferiores Ø16 y 2 barras longitudinales intermedias Ø10 (laterales).</p> <p>Se midieron estribos Ø8@10 coincidente con los planos.</p> <p>En términos generales no se observa discrepancia entre lo detallado y lo medido.</p>					
Observaciones generales:

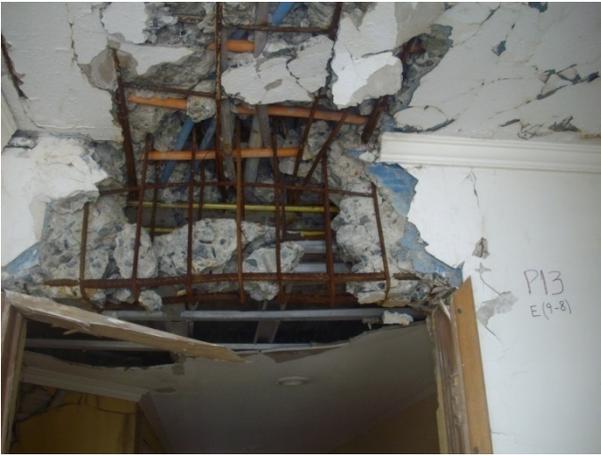
<p style="text-align: center;"> V. 20/48 SECCION 13-13 ESC. 1:25 Plano N° 022 </p>					
Foto					Observaciones armadura:

<p>Se midieron 2 barras longitudinales inferiores Ø16, 2 barras longitudinales superiores Ø16 y 2 barras longitudinales intermedias Ø8 (laterales).</p> <p>Se midieron estribos Ø8@10.</p> <p>En términos generales no se observa discrepancia entre lo detallado y lo medido.</p>

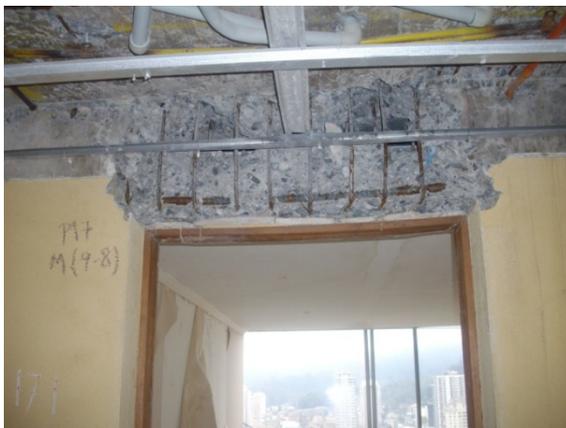
Foto

Se midieron 2 barras longitudinales inferiores Ø16, 2 barras longitudinales superiores Ø22 y 2 barras longitudinales intermedias Ø16.

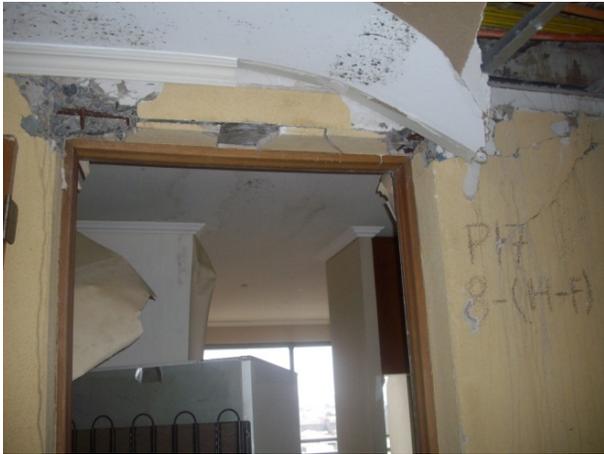
<p>Plano N° 015</p>					
Foto						Observaciones armadura:

<p>Se midieron 2 barras longitudinales inferiores Ø 16.</p> <p>Se midieron estribos Ø8@10 coincidente con los planos de elevación y cortes presentados.</p> <p>En términos generales no se observa discrepancia entre lo detallado y lo medido.</p>					
Observaciones generales:

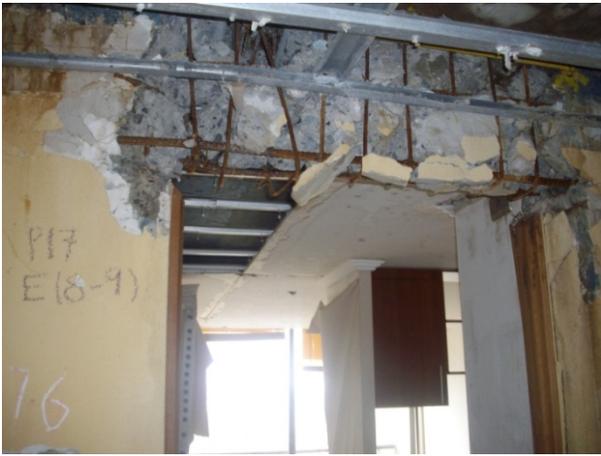
<p>Plano N° 022</p>					
Foto					Observaciones armadura:

<p>Se midieron 2 barras longitudinales inferiores Ø16, se observan 2 barras longitudinales superiores Ø22 y 2 barras longitudinales intermedias Ø16.</p> <p>Se midieron estribos Ø8@10 coincidente con los planos de elevación y cortes presentados.</p> <p>En términos generales no se observa discrepancia entre lo detallado y lo medido.</p>					
Observaciones generales:
