INFORME FINAL

Empresa de Transporte De Pasajeros Metro S.A

Número de Informe: 46/2012
27 de mayo de 2013

INFORME FINAL N°46, DE 2012, SOBRE
AUDITORÍA EFECTUADA AL CONTRATO DE
MANTENIMIENTO DE VÍAS DE LAS LÍNEAS 1,
2, 4, 4A Y 5, DE LA RED DE TRANSPORTE DE
LA EMPRESA METRO S.A.

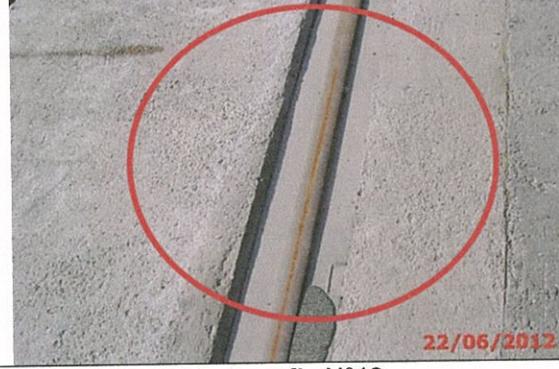
En la visita realizada el 25 de junio de 2012, al Taller Lo Ovalle, entre los pk 450 y 460, de la vía P, y en el sector de fin de vía G5, dentro de la cochera, se detectó que el P.V.C. ubicado sobre la barra guía presentaba discontinuidad, falta de adherencia y rotura, infringiendo el punto 1.3.2.8, Mantenimiento de la banda de PVC sobre el ala horizontal de la barra guía, de la sección B - Mantenimiento correctivo de vías, de las especificaciones técnicas, parte A - Servicio de mantenimiento de vías líneas 1, 2 y 5, que indica que se deberá mantener en perfecto estado de continuidad y adherencia el recubrimiento de P.V.C. y en caso de rotura, se deberá cambiar el trozo respectivo (anexo N°2, fotografías N°9 a la 11).

<p>Fotografía N°11 Rotura de banda de PVC sobre barra guía en fin de vía G5, dentro de cochera, en Taller Lo Ovalle.</p>	<p>Fotografía N°12 Tramo sin fijación resina Edilon en sector fin de vía VCM3, Cochera Intermedia Quilín.</p>

Al respecto, la empresa auditada afirma que se efectuó la total reparación y/o recambio de las bandas de PVC en el sector indicado, y agrega que por las características de este material, se consideran revisiones en el plan de mantenimiento preventivo y que ante un eventual deterioro, se realizan las reparaciones en un rango de 15 días.
