INFORME POLICIAL N° 5861 /

A LA
FISCALÍA LOCAL DE FREIRINA /
Sr. Fiscal Adjunto Jefe, Jorge HERNÁNDEZ ÁNGEL

I.- ANTECEDENTES DEL PROCEDIMIENTO INVESTIGATIVO

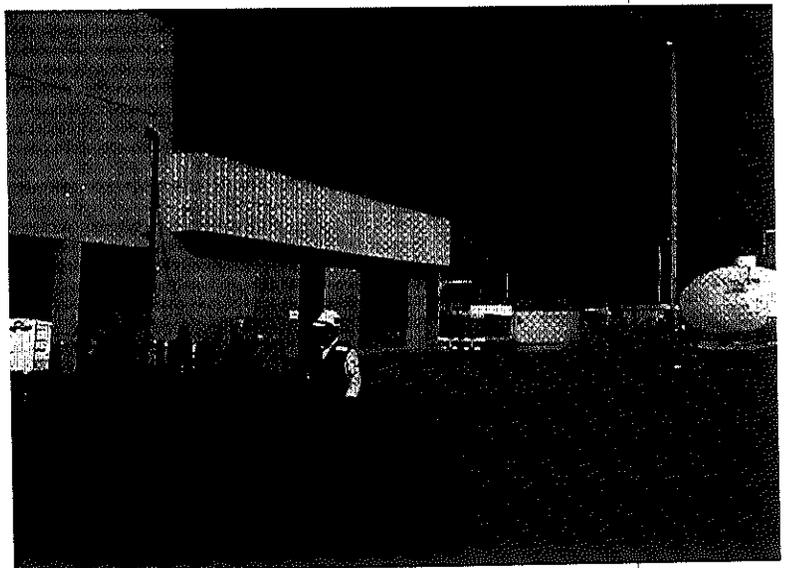
Imagen 02 y 03: se observa el frontis de la planta desde su acceso principal.

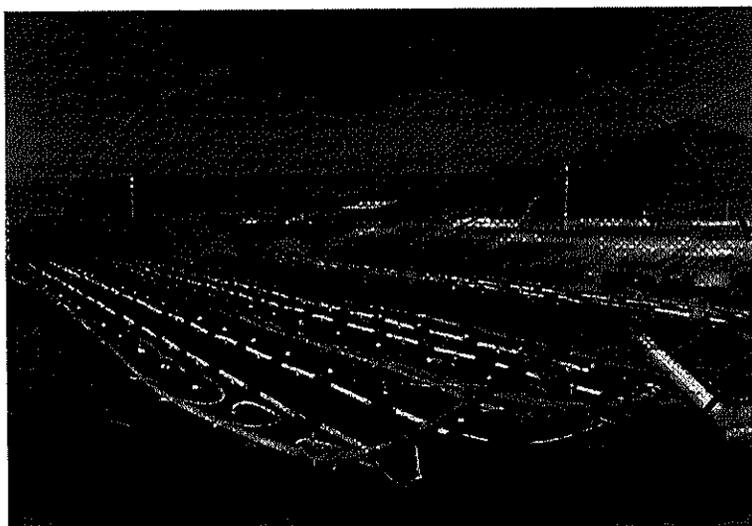
Imagen 41 y 42: en las fotografías se observa el reactor aeróbico norte de la planta de tratamiento Nicolasa, el cual se encuentra fuera de funcionamiento y con un nivel de efluente muy bajo

La falla en el sistema de difusores en la planta de tratamiento del sector de Nicolasa, produjo que se interrumpiera el debido tratamiento a los purines recepcionados desde los planteles de destete-ventas, también produjo un derrame desde la cámara de homogenización del plantel "Juica", el cual habría colapsado, vertiendo directamente al suelo purín crudo. Ambas fallas provocaron la emanación de olores y gases, los cuales fueron percibidos por la población de Freirina.

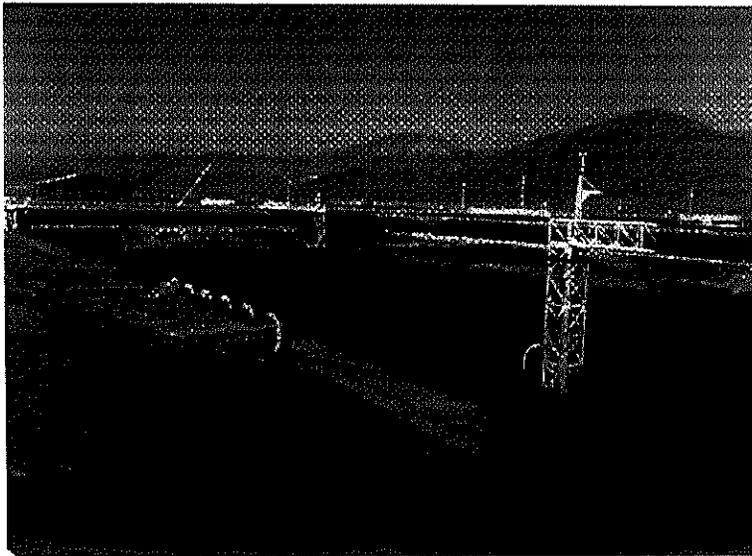
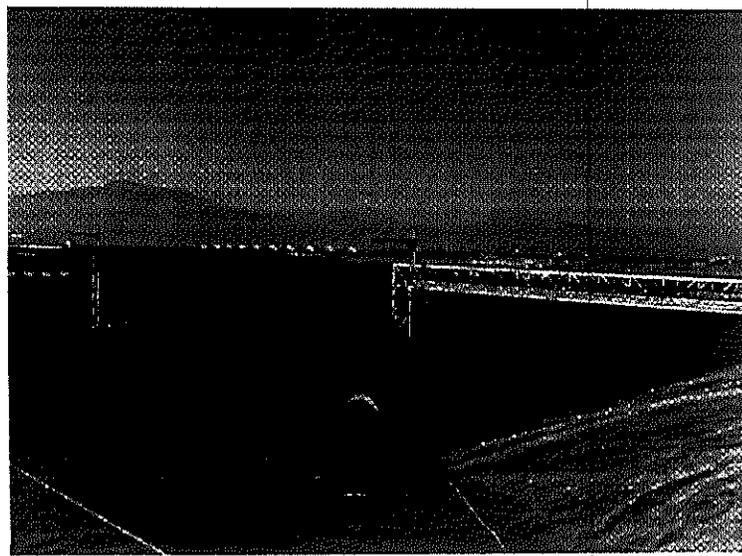
Imagen 43 y 44: en las fotografías se aprecia el reactor anóxico norte de la planta de tratamiento Nicolasa, el cual también permanece fuera de funcionamiento.

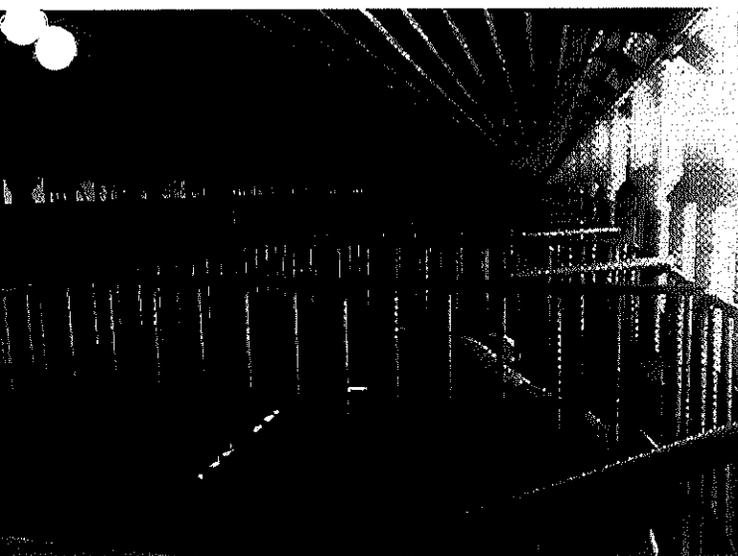
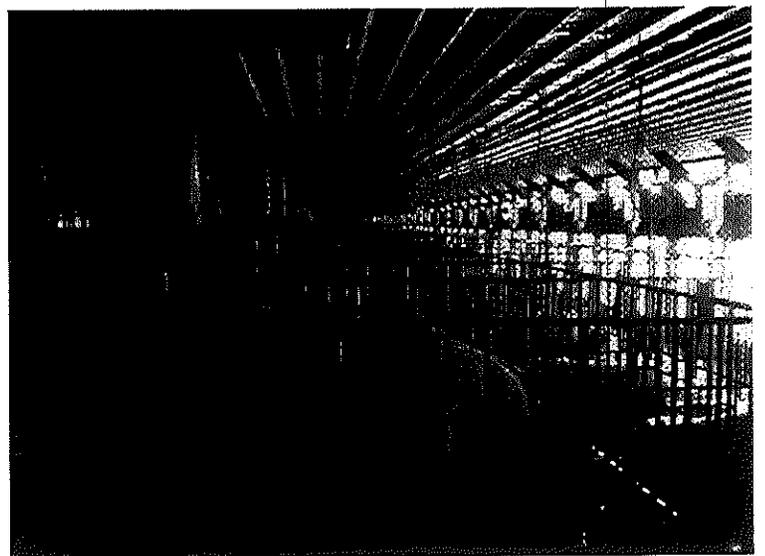
Imagen 51 y 52: En las imágenes se observan los cerdos machos que permanecen en el "Plantel Stud" Reproductores, 344 animales, que se observan en buena condición corporal, proveídos de agua, alimento y un espacio suficiente e independiente para cada uno de ellos

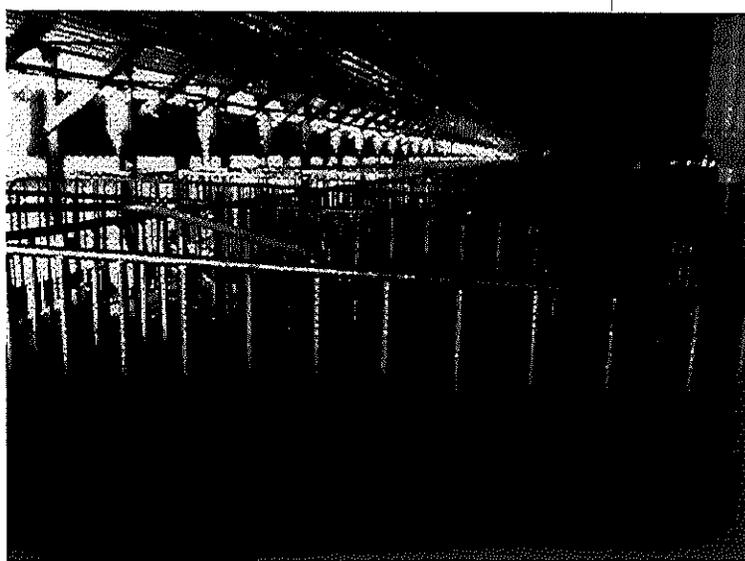
Imagen 53 y 54: En las imágenes se observan los cerdos machos que permanecen en el "Plantel Stud Reproductores", 344 animales, que se observan en buena condición corporal, proveídos de agua, alimento y un espacio suficiente e independiente para cada uno de ellos

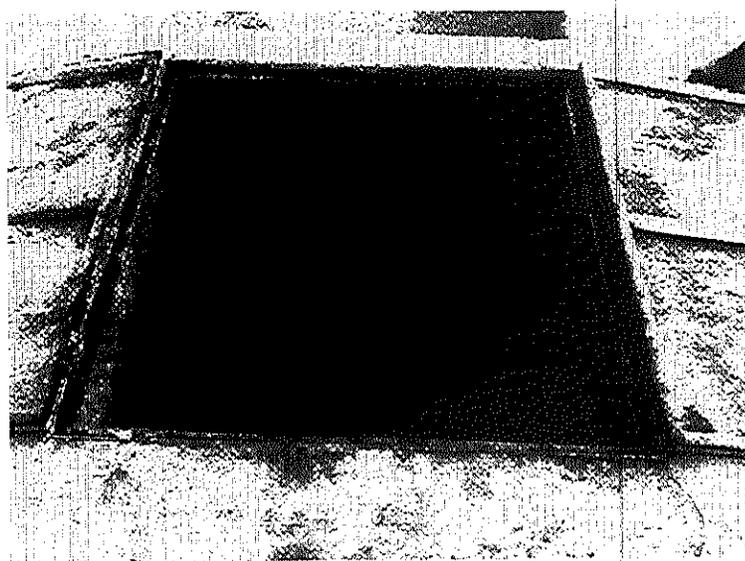
Imagen 55, 56 y 57: Asimismo, se fijó fotográficamente la fosa de cerdos muertos ubicada al interior del "Stud Reproductores", en cuyo interior se observa el cadáver de un cerdo muerto, al cual se le aplica cal viva.

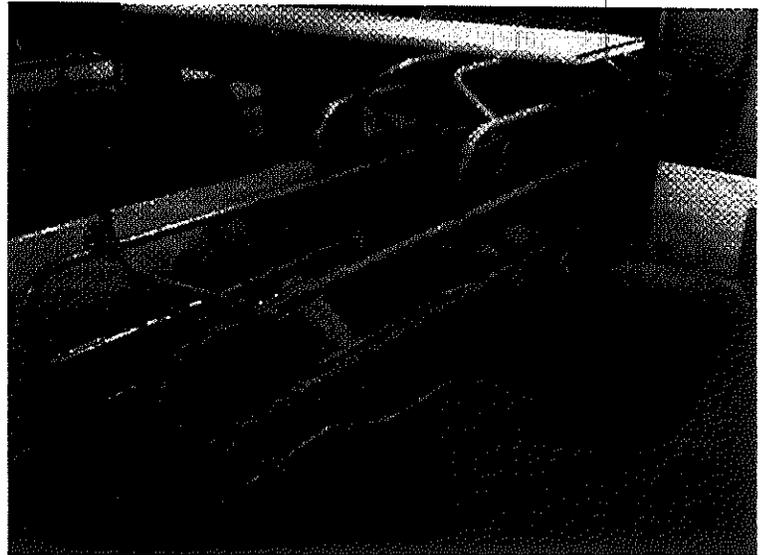
Imagen 91 y 92: en las fotografías se aprecian cerdos destetados a partir de los 27 días de vida, los que permanecen en las instalaciones del citado plantel.

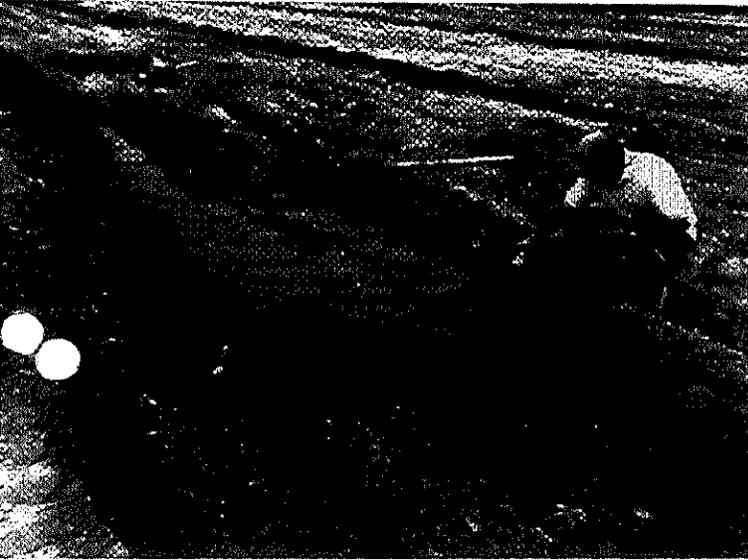
Imagen 154, 155, 156 y 157: en la fotografía se observan la toma de muestra por parte del Perito antes indicado, y del sector desde donde se obtuvo.

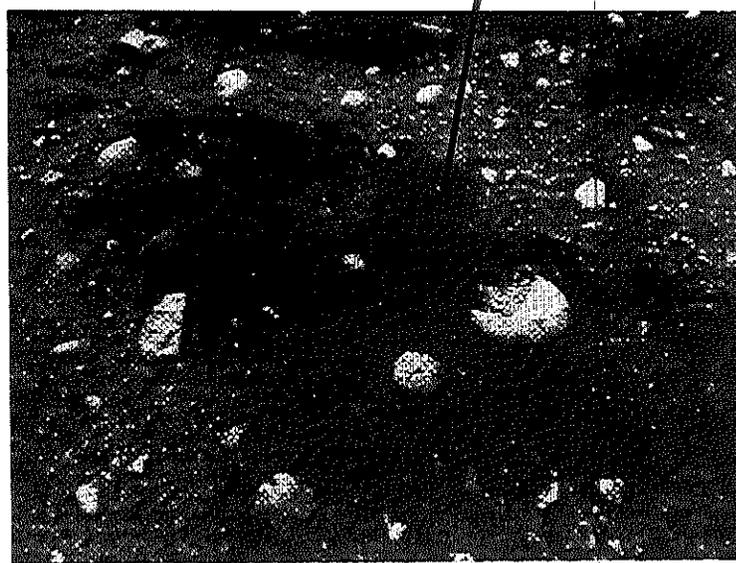
Continuando con las diligencias de investigación, se fijó fotográficamente el talud de contención perimetral de la cancha de compostaje de la planta de tratamiento de purines de Nicolasa, en la cual se observó en toda su extensión pelo de cerdo.

Imagen 158, 159, 160 y 161: en las fotografías se observan el talud perimetral antes señalado, en el cual se aprecia claramente pelo de cerdo.

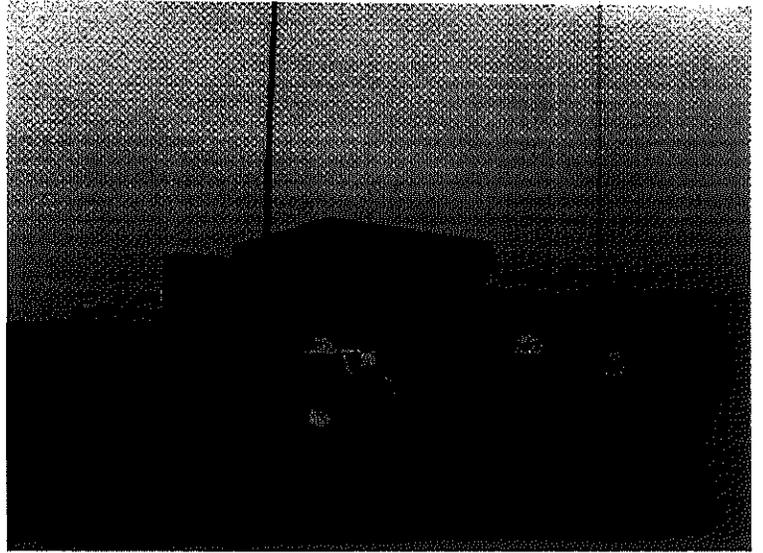
Imagen 162 y 163, 164 y 165: en las fotografías se observan las instalaciones de la planta de tratamiento de purines Maitencillo, registradas el día 26.JUN.012.

Cabe indicar que durante la citada inspección ocular, a la planta de tratamiento de purines Maitencillo, no se detectaron irregularidades que informar a esa Fiscalía; solamente trabajos de mejoramiento de las instalaciones.

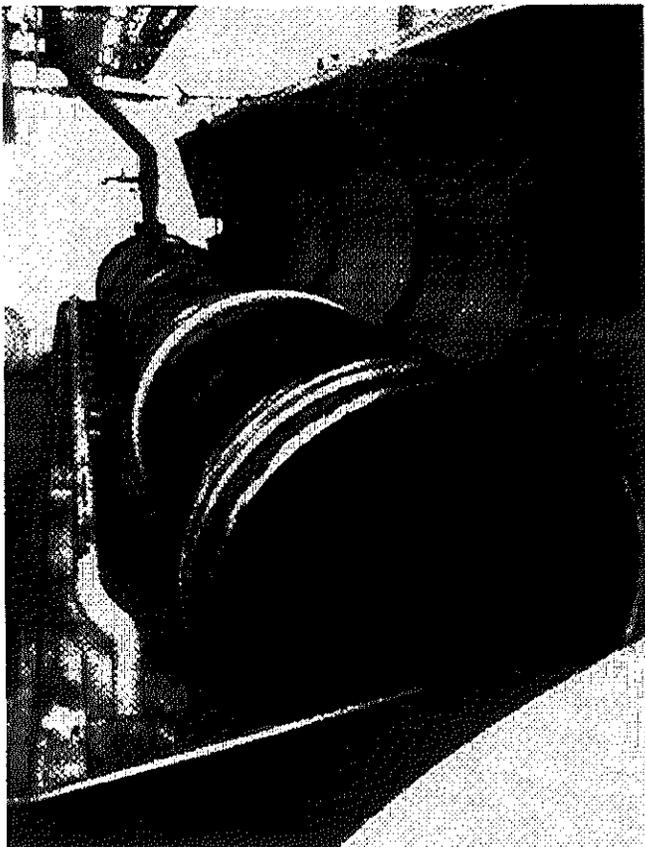
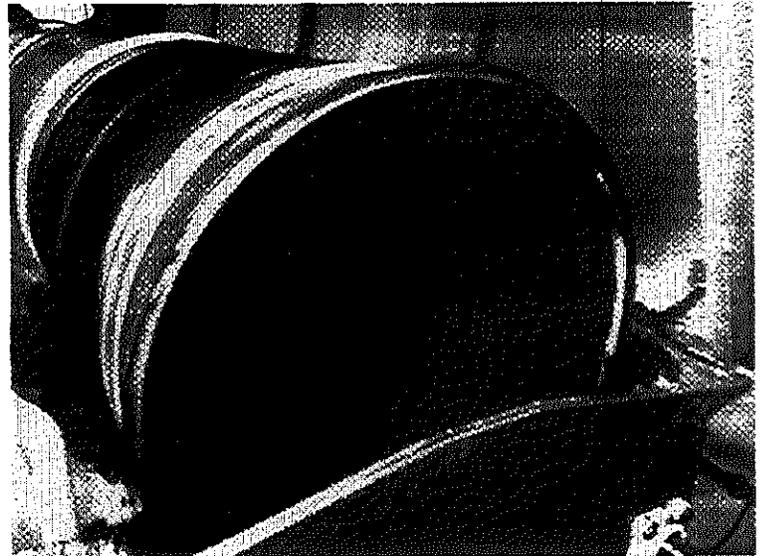
Imagen N° 166 y 167: en las fotografías se aprecian los filtros rotatorios de la planta antes citada, los que se encuentran en funcionamiento y en condiciones óptimas.

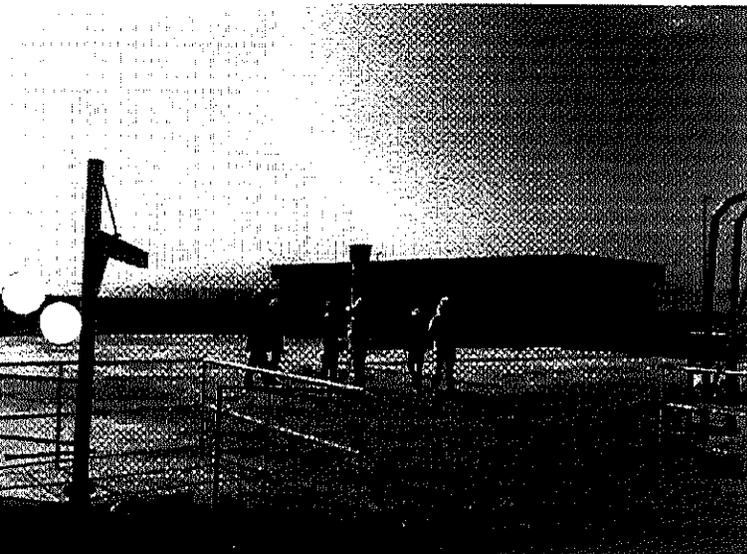
Imagen N° 168 y 169: en las fotografías se aprecian el pozo acumulador principal de la planta de tratamiento Nicolasa, como asimismo, el sistema de Filtro que se le instaló para evitar la emanación de malos olores.

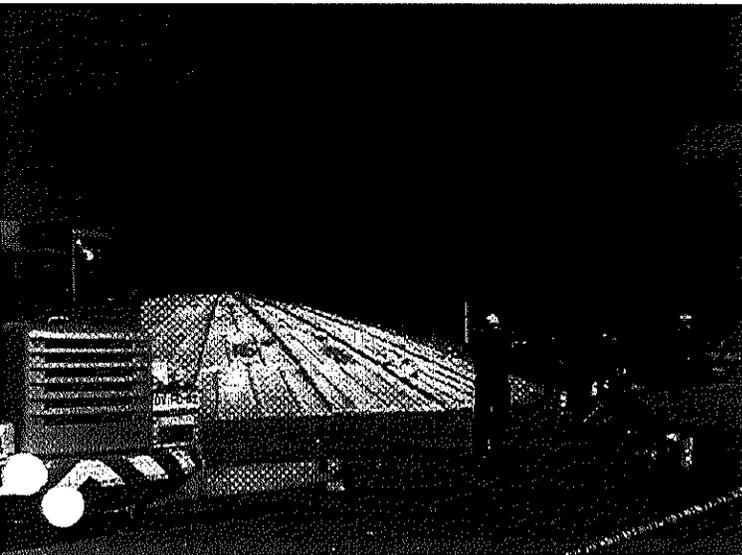
Imagen N° 173 y 174: se observan en las fotografías los trabajos de instalación de una cúpula de fibra de vidrio con filtros de carbón activo para evitar la emanación de malos olores desde uno de los pozos de la citada planta de tratamiento.

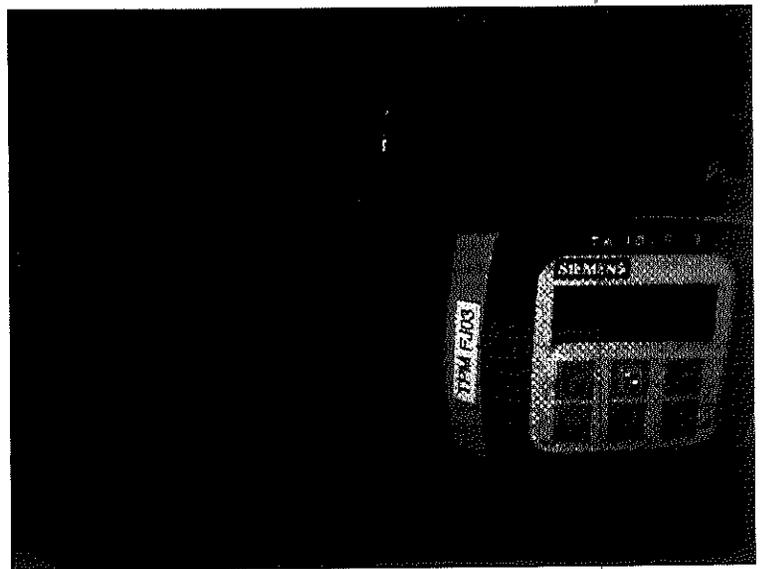
Imagen N° 177 y 178: en las fotografías se observan los filtros rotatorios y los flujómetros de la planta de tratamiento Maitencillo, los cuales se encuentran en funcionamiento, sin observaciones que realizar en dicha inspección.

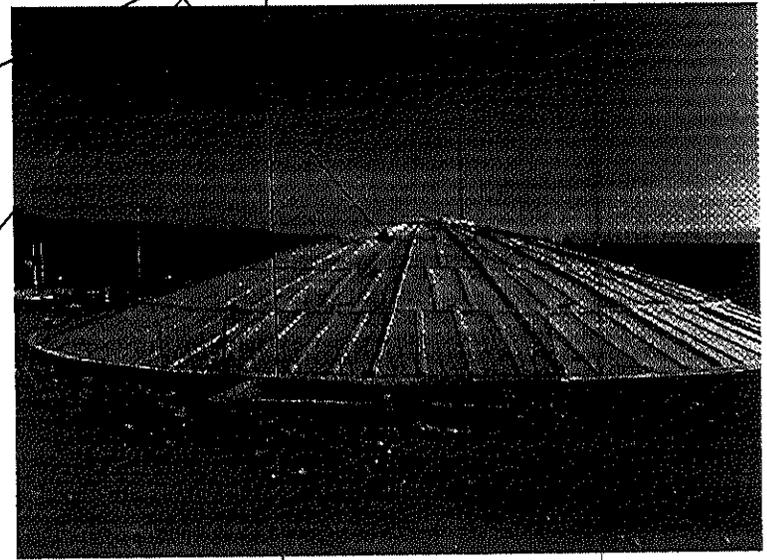
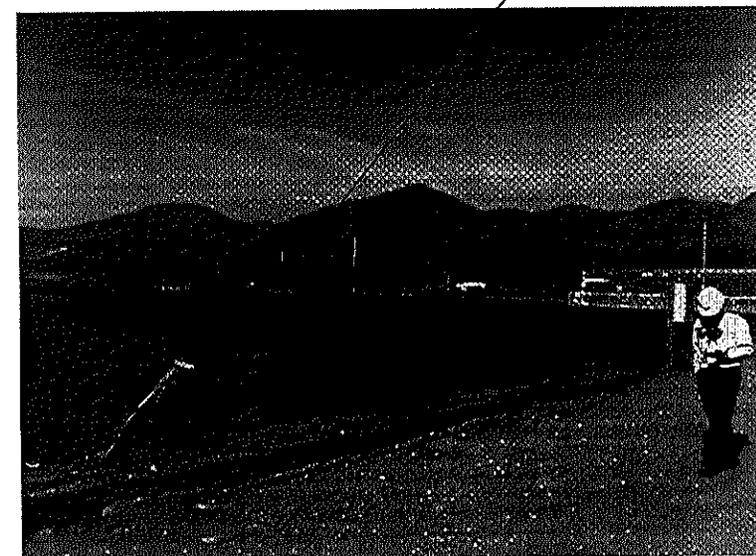
Imagen N° 181, 182, 183 y 184: en las fotografías se aprecian el pozo de acumulación principal de la planta de tratamiento, en funcionamiento y sin observaciones, asimismo, la cúpula de fibra registrada en la visita del día 26.JUN.012, ya instalada y los sistema de aireación superficiales en el bio reactor anóxico de la citada planta.

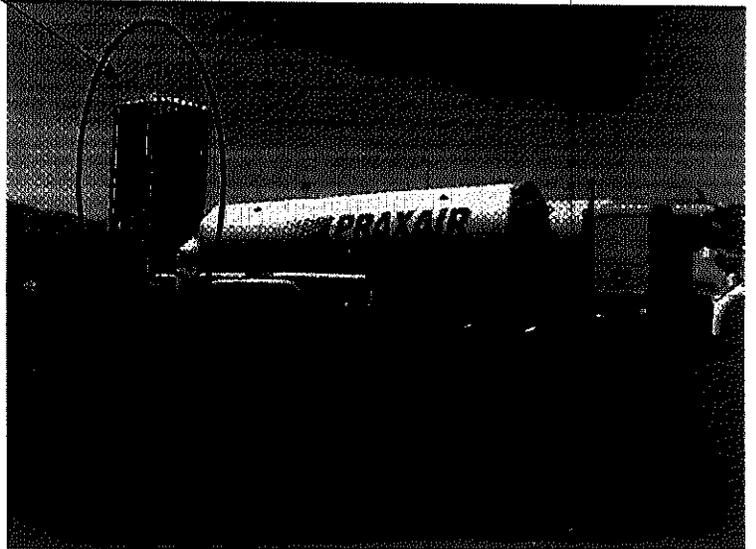
Imagen N° 185 y 186: asimismo, a un costado del bio reactor aeróbico sur de la planta de tratamiento Nicolasa, se fijaron fotográficamente dos camiones tanque, pertenecientes a la empresa "PRAXAIR", los cuales mediante el sistema que se observa en las fotografías inyectan oxígeno líquido a dicho reactor, para acelerar la generación de biomasa.
