**Análisis y Crítica Metodológica
Comentarios y Preguntas
al
*Informe Final CIAA-ACCID-001-2010***

Nazca Airlines s.a.c. Cessna U206F OB-1117
Pampas de Nasca- Perú
25 de febrero del 2010

Fernando Ramírez Morales
Académico Universidad de Chile
Padre de Matías Ramírez Poblete (26) víctima del accidente del 25 /2/2010

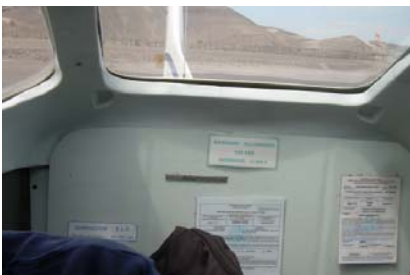
Foto N° 2: Aproximación con macro de Microsoft Picture Manager en que se destacan dos documentos legales sobre la Matrícula N° 00077-2008 y el Certificado de Aeronavegabilidad 09-043
