INFORME FINAL

CIAA-ACCID-001-2010

CESSNA U206F

OB-1117

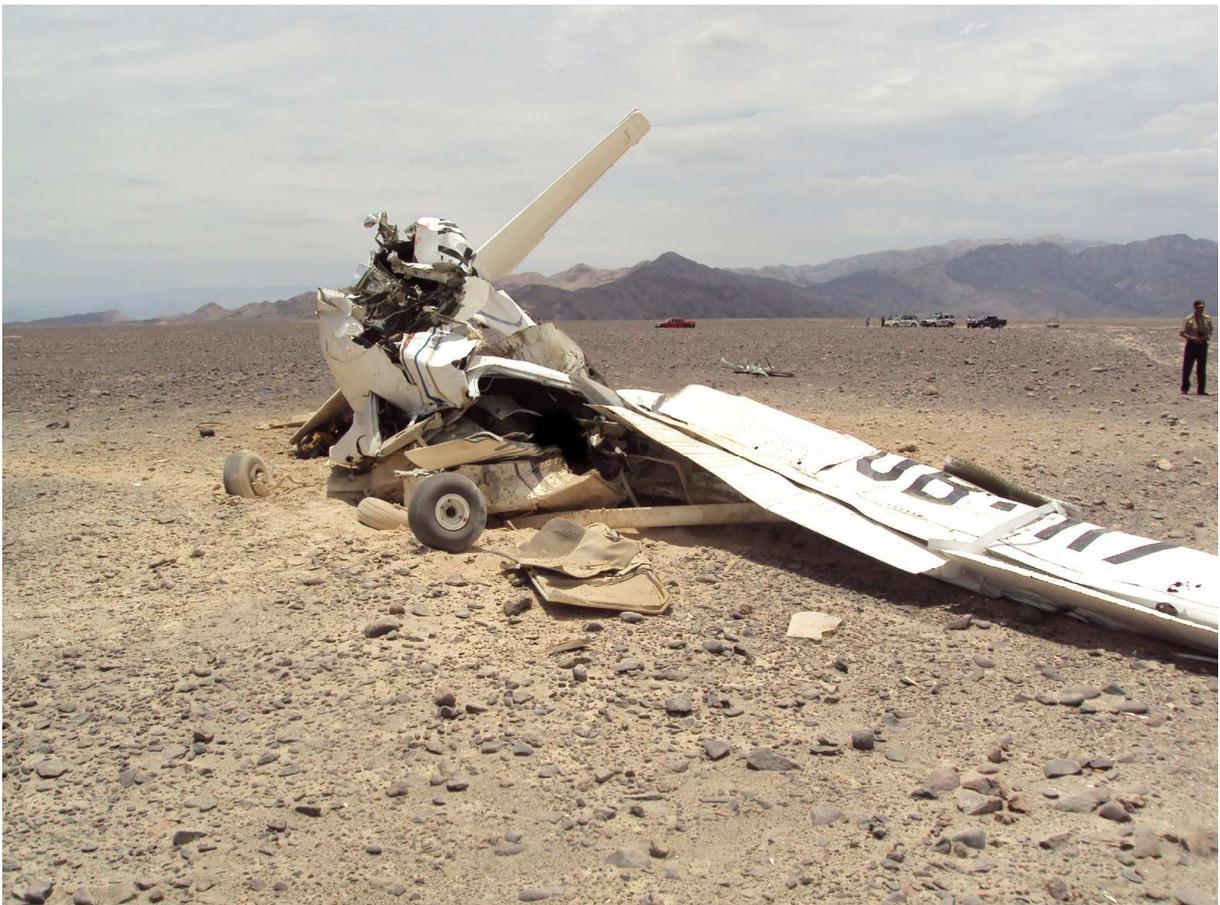
1.3 DAÑOS A LA AERONAVE:

Destrucción total.

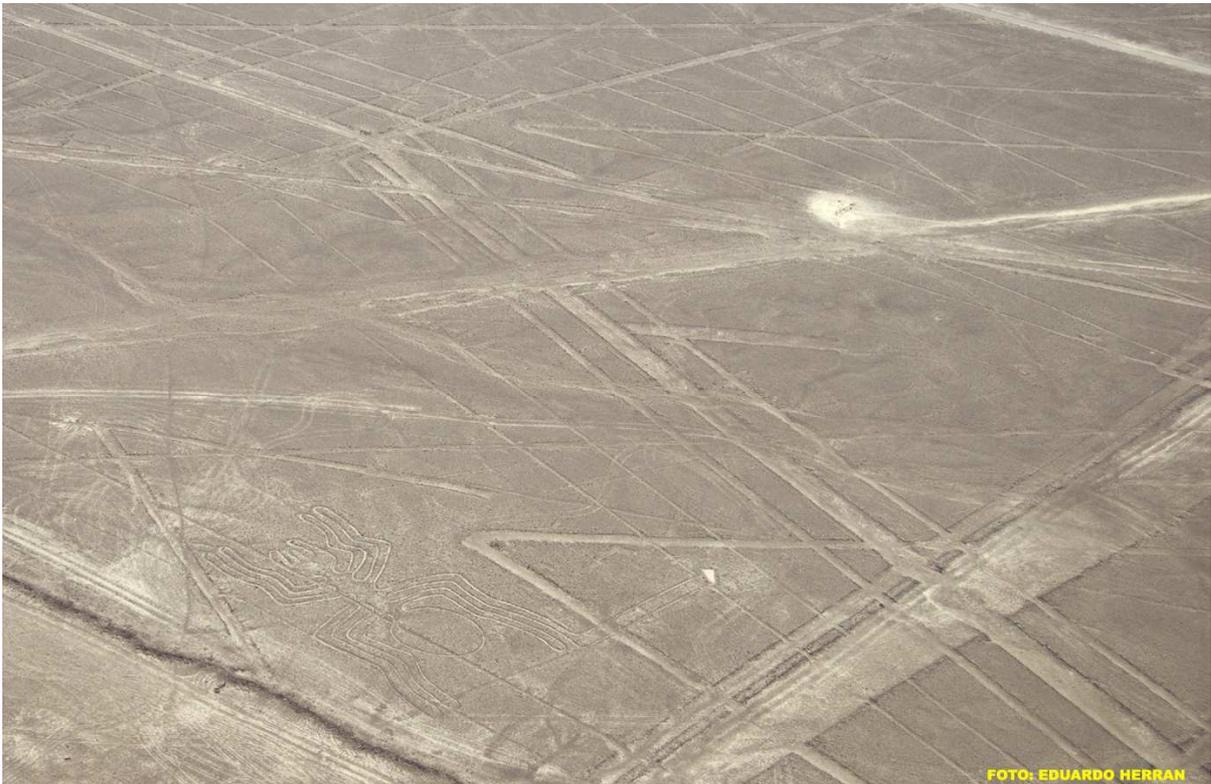
La aeronave se precipitó a tierra en una zona desértica, con abundantes líneas y geoglifos antiguos. El área en mención se encuentra al cuidado del Instituto Nacional de Cultura (I.N.C).

No se reportaron daños a terceras personas, a la propiedad privada ni al ecosistema. Sin embargo se reportaron daños menores en la zona arqueológica de los geoglifos de las líneas de Nasca.

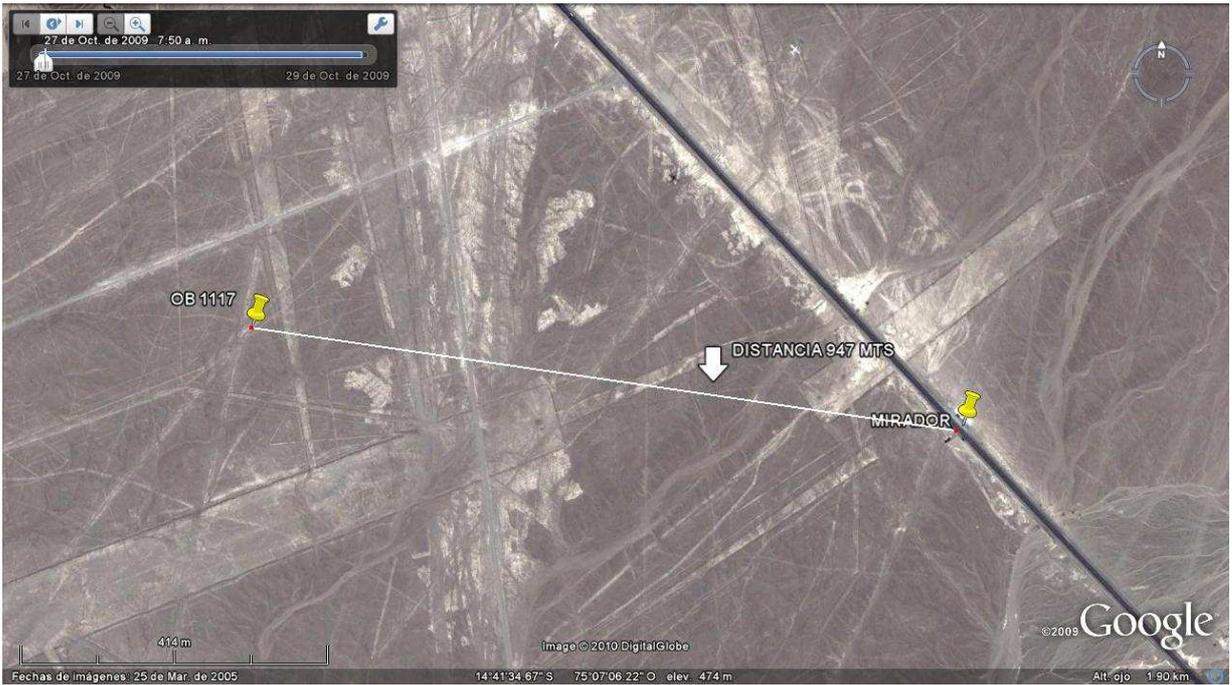
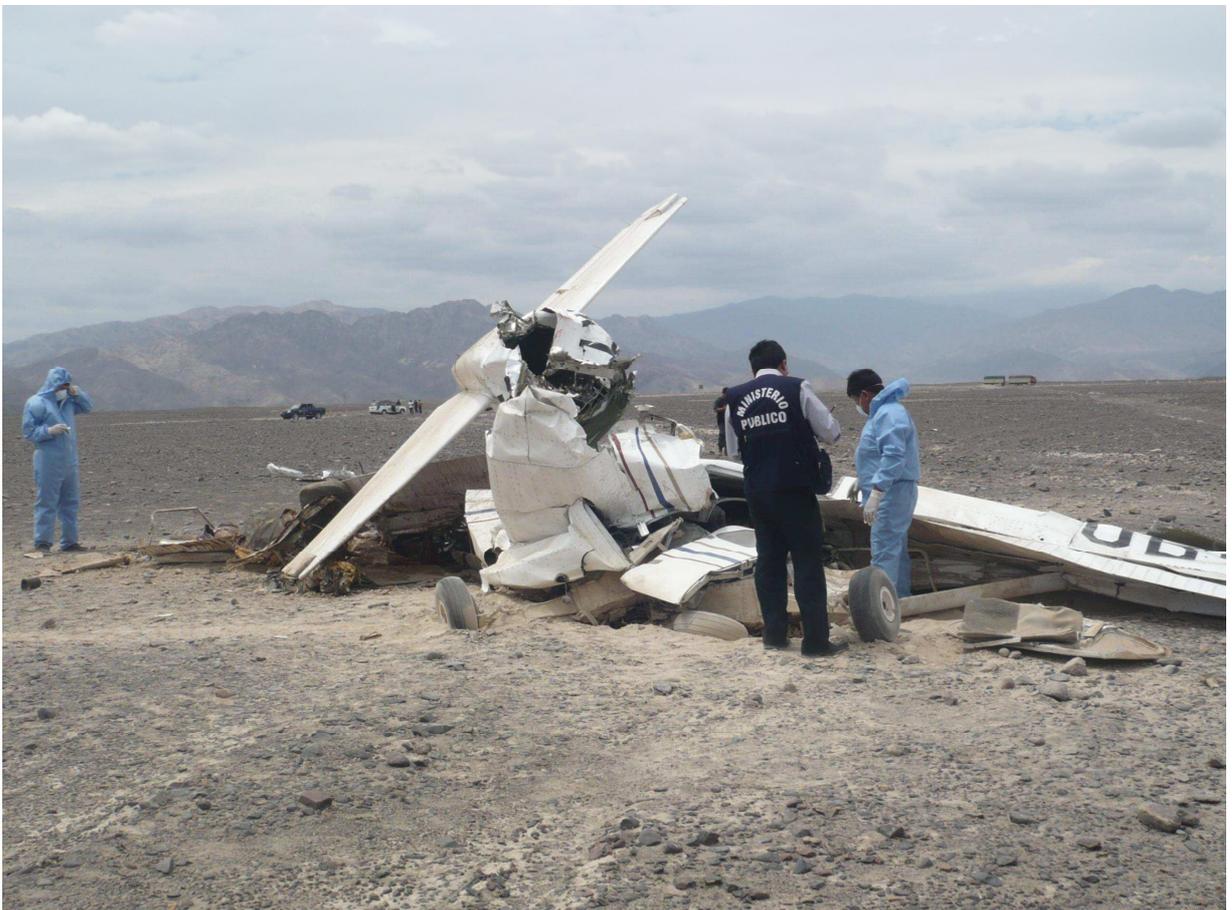
La aeronave se precipitó a tierra con un ángulo aproximado de entre 80° y 90° con respecto al terreno, sufriendo gran daño estructural al momento del impacto, el eje longitudinal indicaba el rumbo 030° grados con respecto al Norte Magnético.

La disposición de los restos (un solo punto de contacto), daños al motor y las hélices, sugieren una caída con poca velocidad y potencia reducida. No se encontró señal de torsión significativa en la estructura.

Se encontraron todos los planos aerodinámicos entre los restos, siendo particularmente notorio la rotura de la cola casi en el mismo sentido que el eje de la aeronave y el colapso de los tanques de combustible propio de los casos de combustible dentro de las alas.
