**EFFECTOS GEOLÓGICOS DEL SISMO DEL 27 DE FEBRERO DE 2010:
OBSERVACIONES DE DAÑOS EN LA COMUNA DE LOS ANGELES
(INF-BIOBIO-30)**

Fecha: 27 de marzo de 2010
Asistencia solicitada por: Pobladores del sector Villa Galilea de la ciudad de Los Angeles
Asistencia realizada por: Francisca Falcón y Paola Ramírez

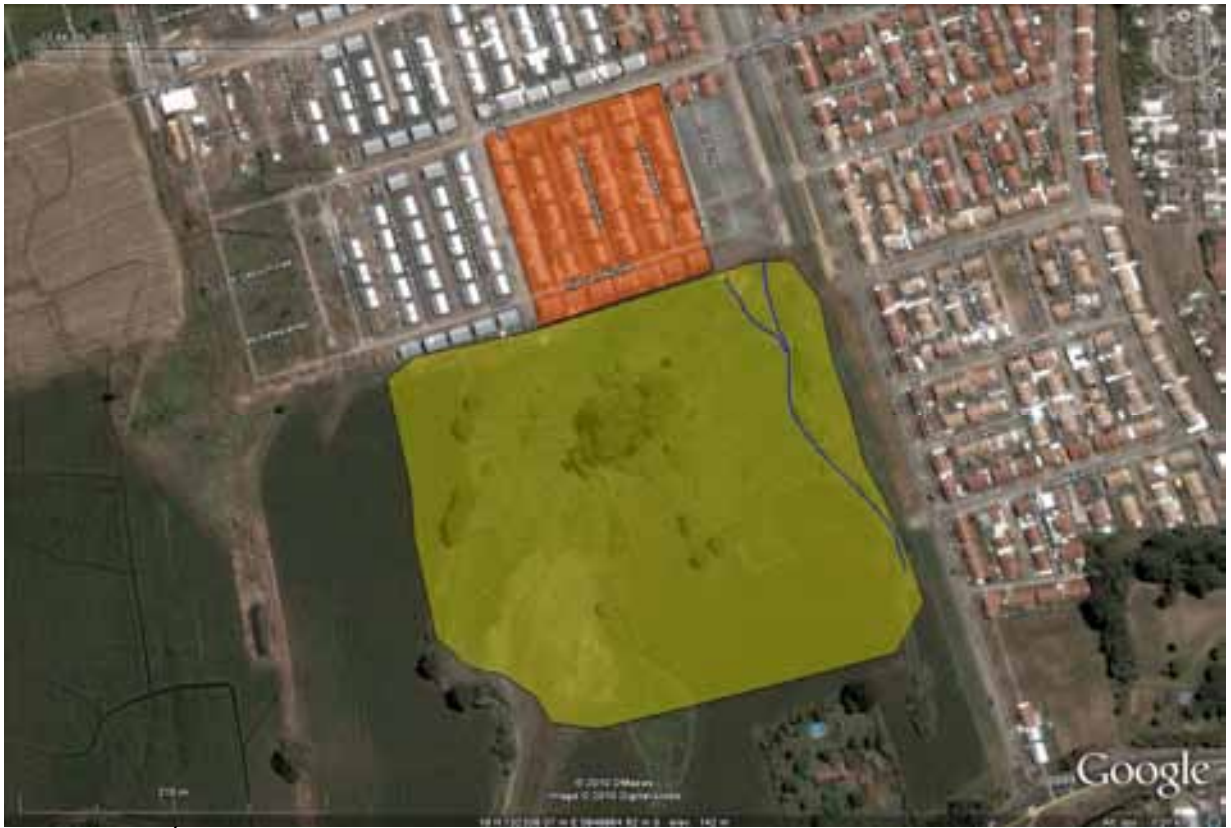
1a La Villa Galilea, se ubica en la Comuna de Los Ángeles, entre Avenidas Padre Alberto Hurtado, Compañía de María, Ricardo Vicuña y Pje. San Nicolás, en el sector Sur poniente de la ciudad (Fig. 1).

Figura 1: Los Ángeles, Villa Galilea. El polígono naranja muestra la ubicación del área visitada, afectada por asentamientos del terreno provocados por licuefacción de los suelos de fundación de las viviendas. Líneas azules muestran dirección general de escorrentía superficial. Polígono verde muestra terrenos de humedales sobre los cuales se están construyendo nuevas viviendas, las cuales también sufrieron daños durante el sismo.

2c Se recomienda no construir viviendas en este sector y zonificarlo en el Plan Regulador Comunal como una zona no apta para la construcción viviendas y servicios básicos prioritarios.
